UNIVERSIDAD MICHOACANA DE SAN NICOLAS DE  
HIDALGO

FACULTAD DE ARQUITECTURA

“PROYECTO HOSPITAL GENERAL TIPO “B” (ALTA ESPECIALIDAD)  
EN MORELIA, MICH”

TESIS

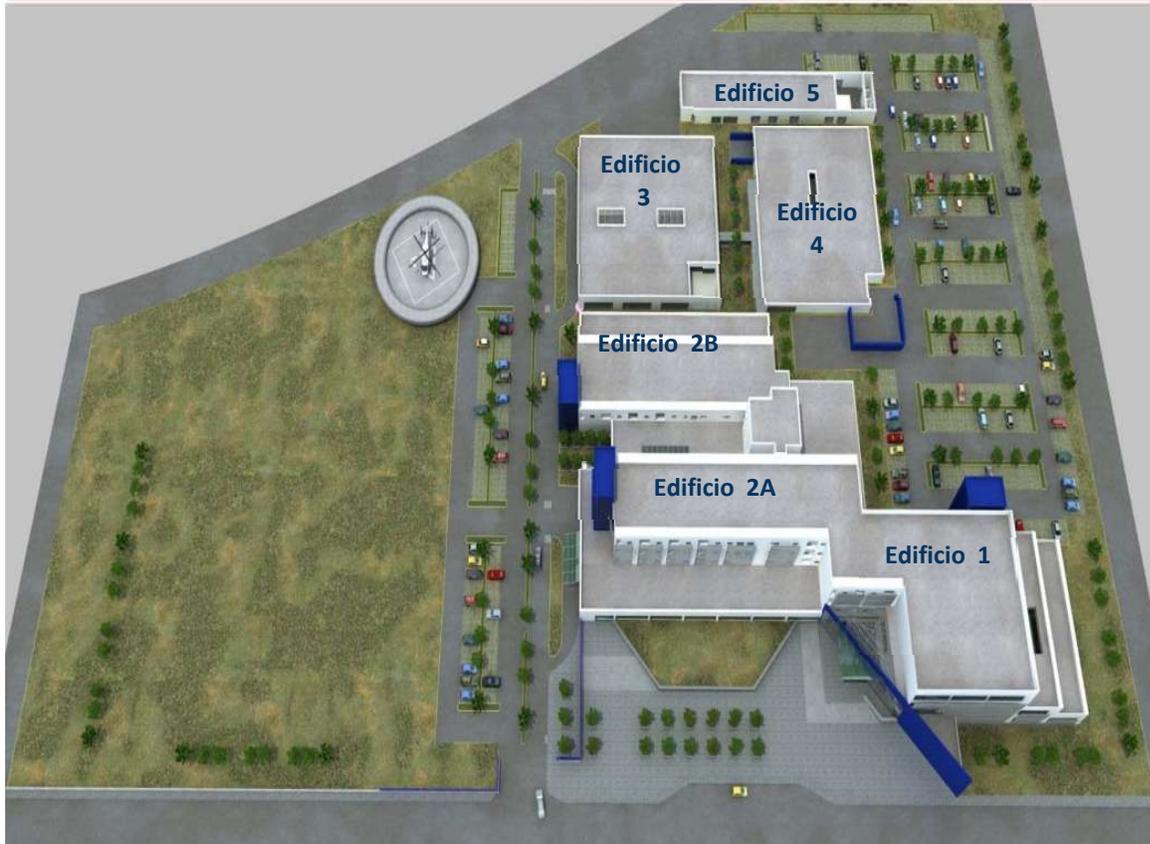
Imagen. 2.2.0 Zonificación general del Hospital ISSSTE

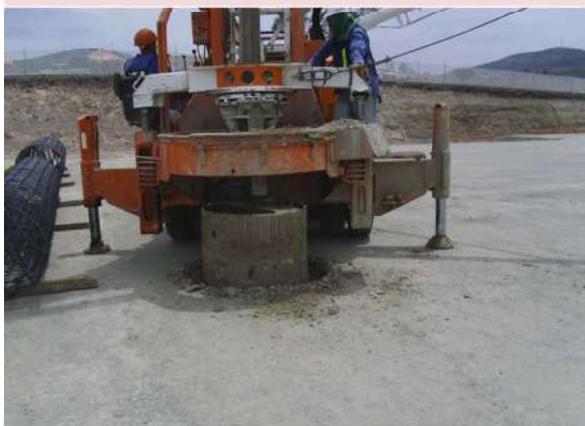
Dadas las características desfavorables de los materiales por atravesar y la probable presencia de agua, las pilas se desplantaron de modo que se logró su empotre mínimo de 2.0 m. en el estrato de limo arenoso y verificando que el desplome máximo permisible del eje longitudinal de la perforación fuera de 3% de su longitud.

Imagen. 2.3.0 Excavación de pila.

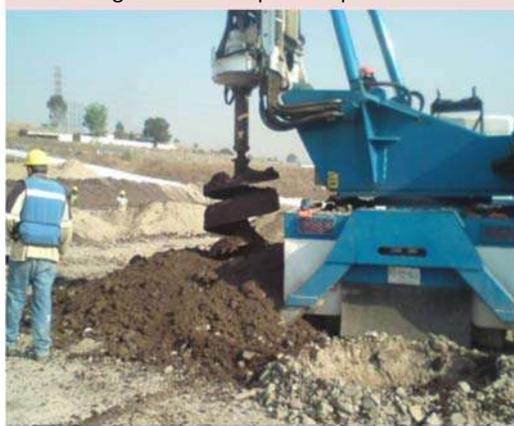
Imagen. 2.3.1 Máquina de perforación

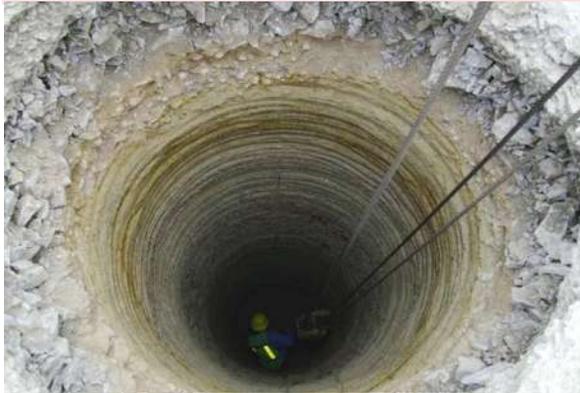
La colocación del armado y el colado de la pila no deben de exceder de 4 horas ya que la perforación no deberá quedar abierta por más de 12 horas.

Imagen. 2.3.2 Perforación para la colocación de armado de pila.

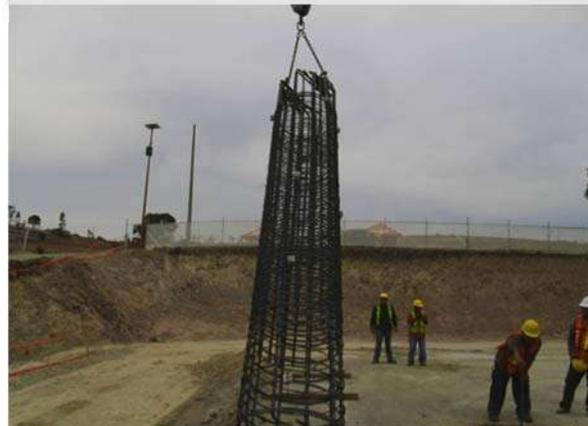
Imagen. 2.3.3 Armado de Pila.

Una vez limpia y sin azolves la perforación, se procede a introducir el armado en forma vertical, el colado de la pila se efectuó de 30 a 60 cm por arriba del nivel de proyecto, con el fin de demoler posteriormente esta altura adicional de concreto contaminado, y ligar el acero de refuerzo con el de la contratrabe y dado.

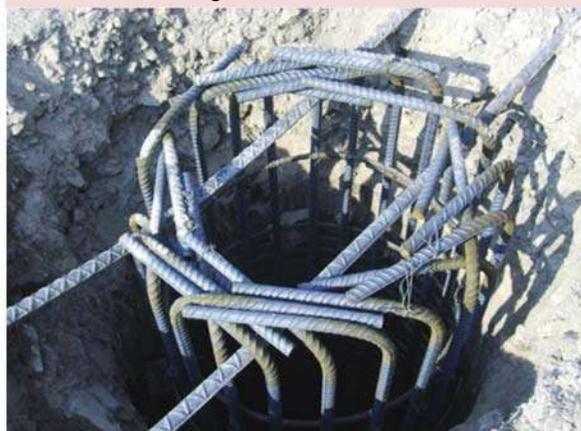
Imagen. 2.3.4 Pila colada.

Las pilas se excavaron de 8.00 a 12 .00 m aprox. y el volumen promedio para colarlas fue de 6.5 m3.

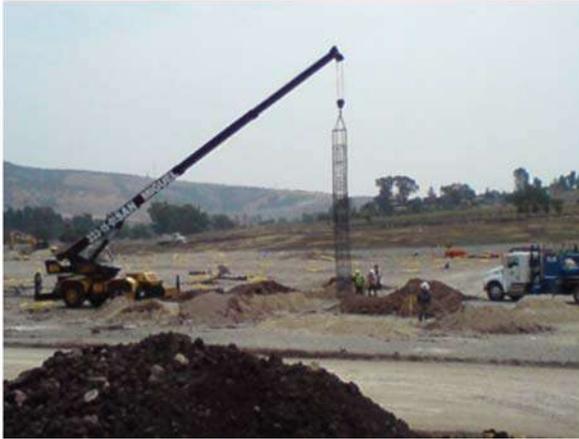
Imagen. 2.3.5 Colocación de Armado.

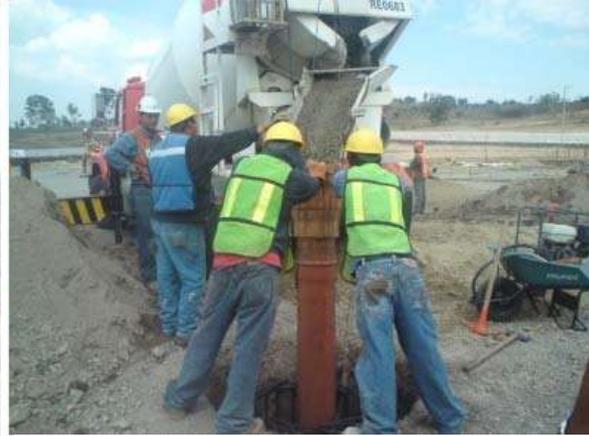
Imagen. 2.3.6 Colado de Pila

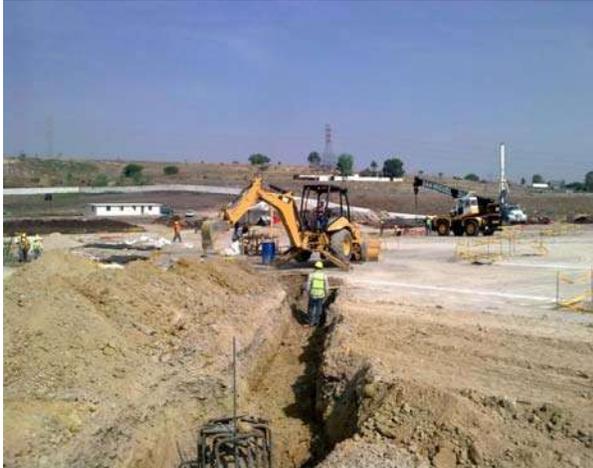
Se excavaron cepas de 1 metro de profundidad con un ancho de 1 metro, para después proceder a nivelar, limpiar y colocar una plantilla de concreto de 5cm de espesor<sup>8</sup>, que sirvió para prevenir que el concreto y el acero del armado de trabe se contamine.

Imagen. 2.3.7 Excavación para plantilla y trabes de liga.

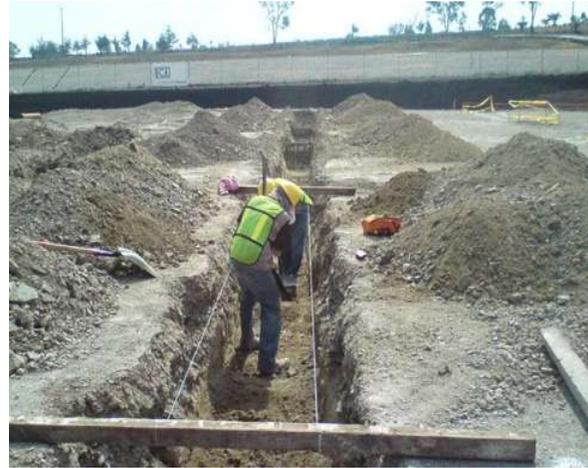
Imagen. 2.3.8 Nivelación para plantilla.

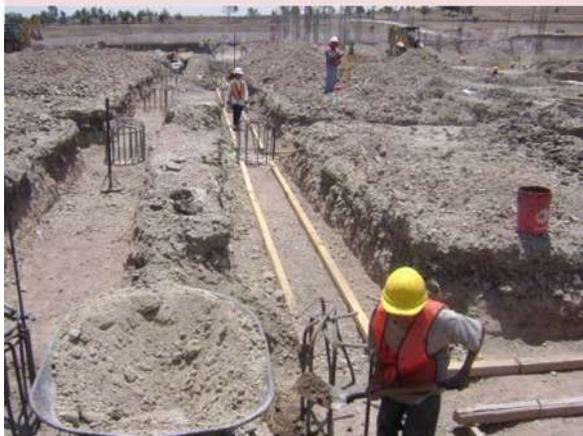
Imagen. 2.3.9 Limpieza de cepa.

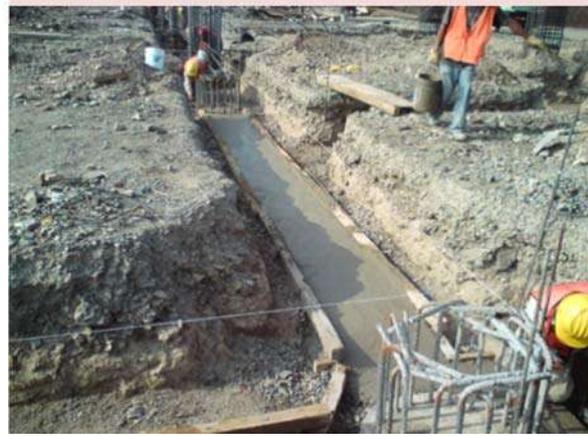
Imagen. 2.3.10 Colado de plantilla  $f'c=100 \text{ Kg/cm}^2$ .

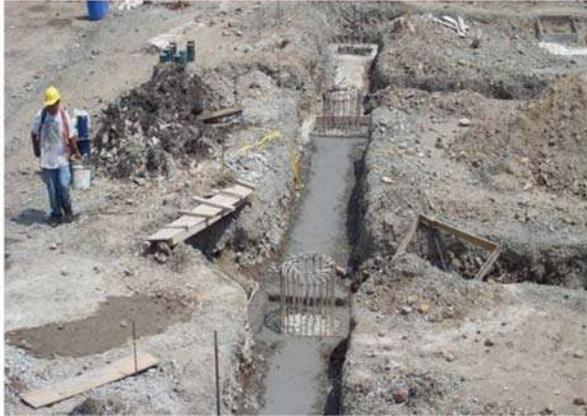
Imagen. 2.3.11 Colado de plantilla.

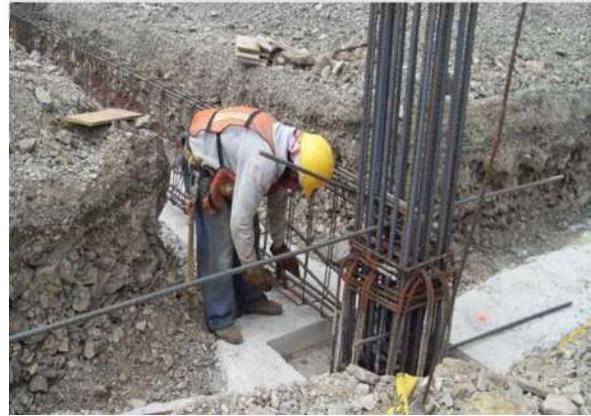
Imagen. 2.3.12 Armado de trabe de liga.

Las dimensiones aproximadas de traveses de liga son de aprox. 30cmx1.00m y de dados son de 1.00mx1.00m aprox.

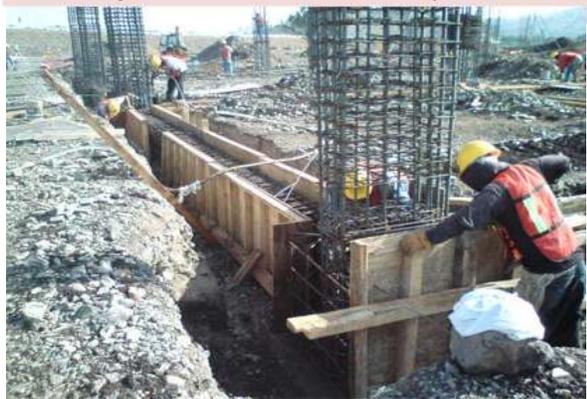
Imagen. 2.3.13 Cimbrado de traveses y dados.

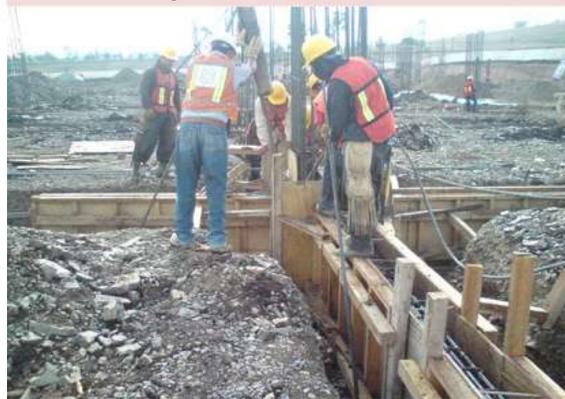
Imagen. 2.3.14 Colado de dado.

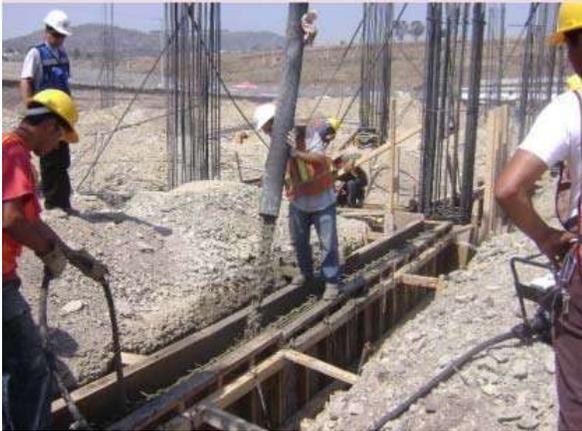
Antes de colar las trabes de liga se deberán dejar preparados los pasos para instalaciones estos se harán en el tercio del elemento y dentro del tercio medio de altura.

Imagen. 2.3.15 Colado de trabe de liga

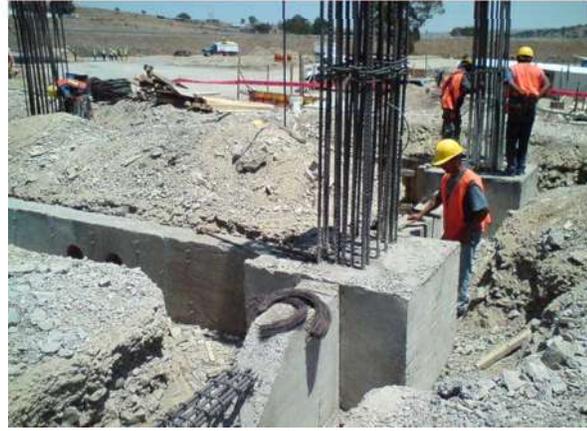
Imagen. 2.3.16 Trabes de liga y dado.

Concluido el colado de las trabes de liga y dados se dejo la cimbra un promedio de 24 horas para que el concreto fragüe. Al quitar la cimbra se curo el concreto (con la finalidad de no perder su humedad).

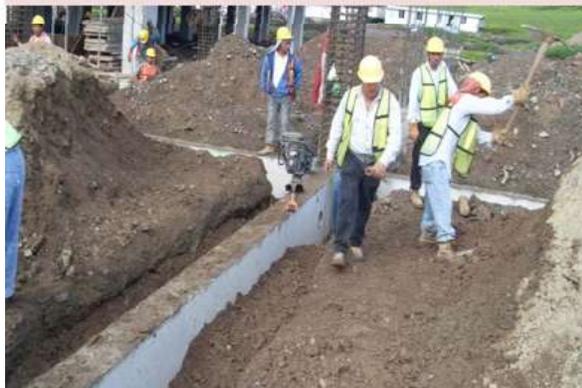
Al termino de todo el procedimiento de curado se procedio a rellenar y compactar en capas no mayores de 20cm el excedente de las cepas para contratraves de cimentación, hasta llegar el nivel de proyecto.

Imagen. 2.3.17 Relleno de cepa.

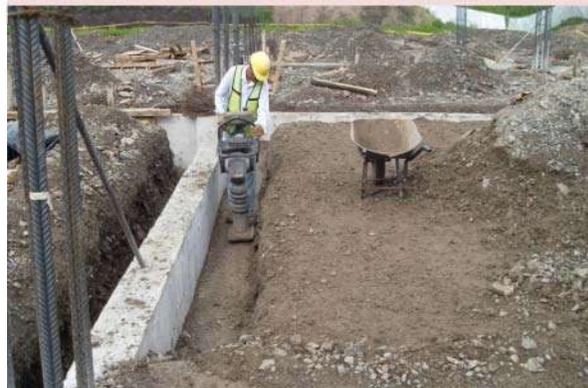
Imagen.2.3.18 Compactación con bailarina.

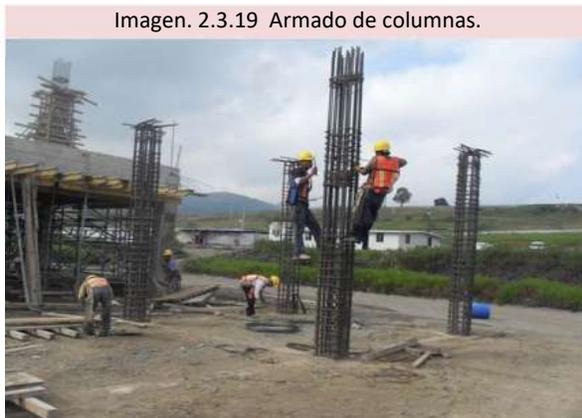
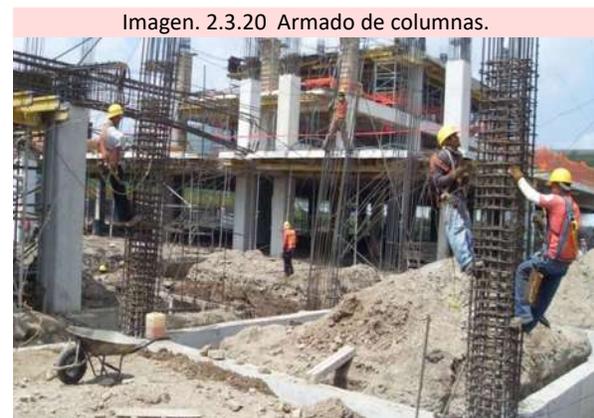
Los anclajes y traslapes tuvieron una longitud indicada en la tabla de varillas. El recubrimiento libre mínimo al refuerzo principal fue de 3cm. Los diámetros de las varillas fueron de 8 y 10" con estribos a cada 20 cm.

En los edificios de 2 o más niveles se dejaron disparos para continuar el armado del siguiente nivel.

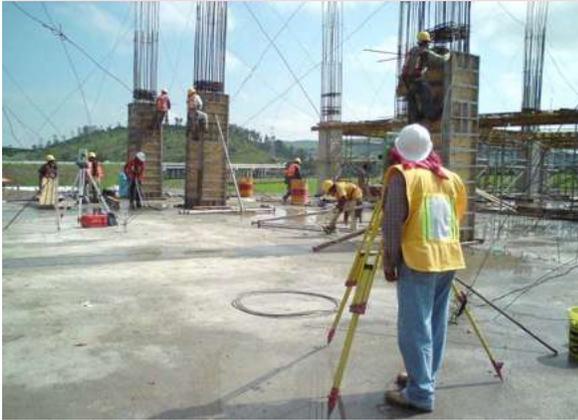
Al terminar el armado de las columnas, se procede a cimbrar cuidando siempre la limpieza (basura o cualquier residuo) de la columna y no perder su eje es por eso que antes de cualquier colado el topógrafo tendrá que revisar que la cimbra este bien colocada y apuntalada para proseguir con el colado.

Imagen. 2.3.21 Colocación de cimbra en columnas.

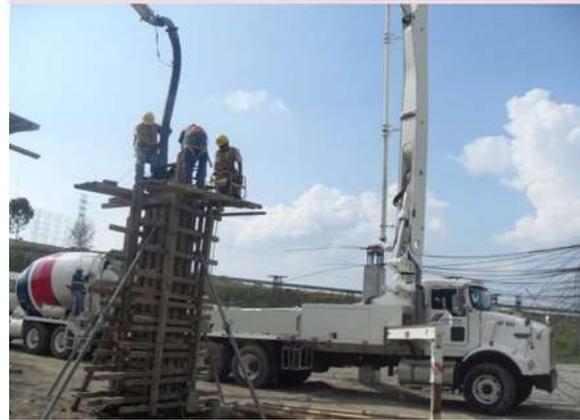
Al momento del colado es importante tener un vibrador para remover el concreto y así evitar oquedades. La capacidad de concreto dependerá de las dimensiones de las columnas con un aprox. de 7 m<sup>3</sup> a 9 m<sup>3</sup>. La cimbra se retiró 24 horas después ya que haya fraguado el concreto.

Imagen. 2.3.22 Colado de columnas.

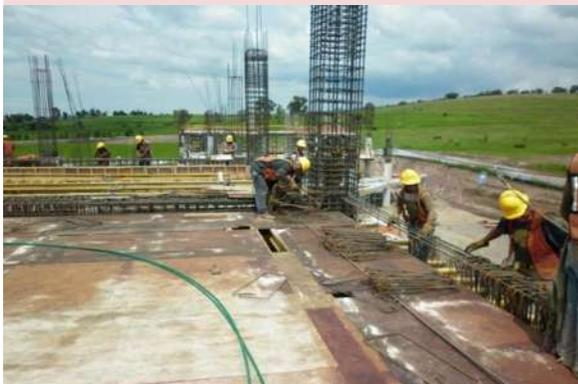
Imagen. 2.3.23 Armado de traveses para losa.

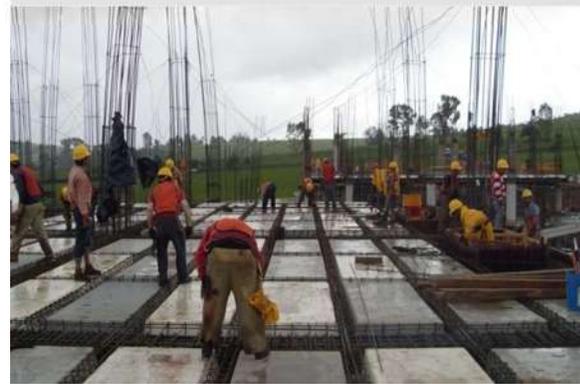
Al terminar el armado se colocaran los casetones de fibra de vidrio con las medidas antes mencionadas, en los pasillos y volados se colocaran los casetones de poliestireno.

Imagen. 2.3.24 Colocación de casetones para losa.

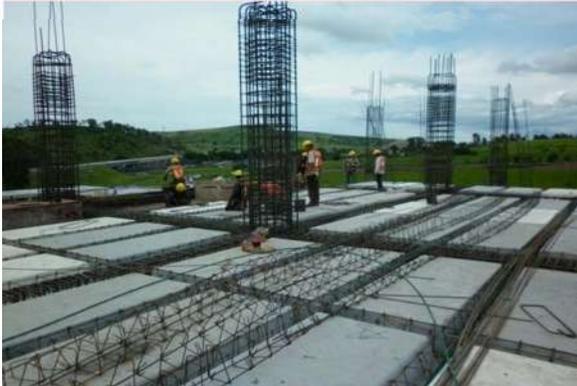
Entre los casetones se colocaran nervaduras, dentro de ellas habrá torones los cuales son cables alta resistencia (270 ksi de baja relajación) de siete hilos de  $\varnothing=0.5"$  o  $\varnothing=0.6"$ , forrado para proteger el torón de la corrosión y/o lubricarlo los cuales se colocaron a mano, amarradas a los estribos con alambre recocido. La cantidad de torones fue determinada por el proyectista.

Imagen. 2.3.25 Colocación de nervaduras en losa.

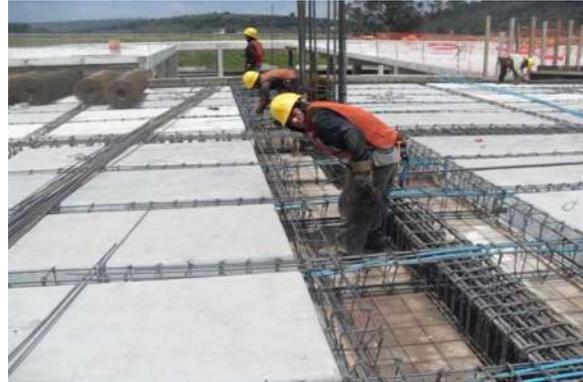
Imagen. 2.3.26 Colocación de torones.

Al terminar de colocar los torones y fijarlos a una distancia aprox. 9.0 mm. en los puntos más bajos y altos de las nervaduras, se coloca una malla electrosoldada de 6x6-6/6 , cuidando siempre de calzar para que el concreto penetre mejor.

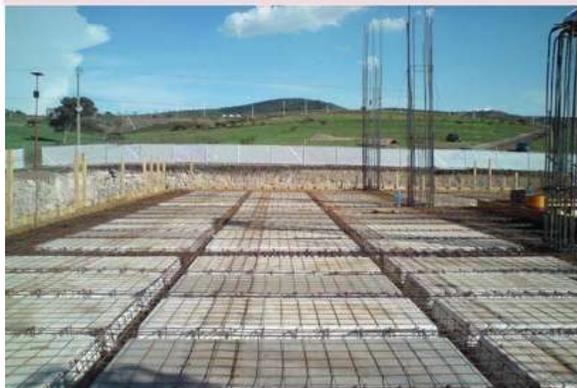
Imagen.2.3.27 Colocación de malla electrosoldada.

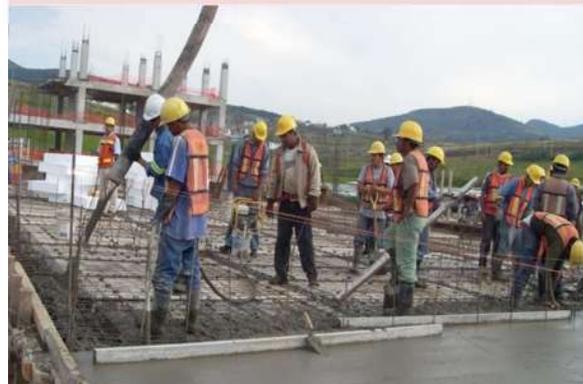
Imagen.2.3.28 Colado de losa.

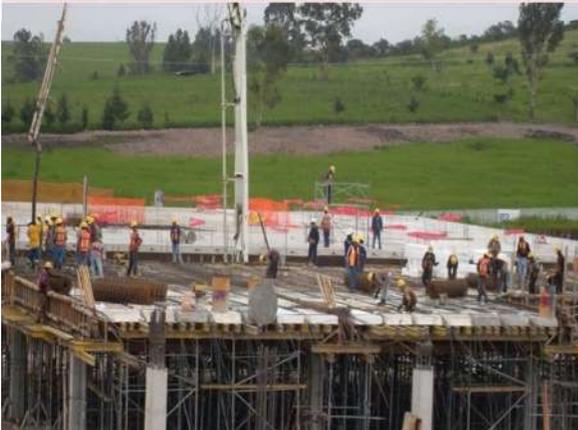
La losa fraguada, se saturara con agua cuando menos 24 hrs. o se le aplicara algún aditivo adocreto, para una mejor adhesión entre concreto endurecido y el concreto por colar.

Imagen. 2.3.29 Colado de losa.

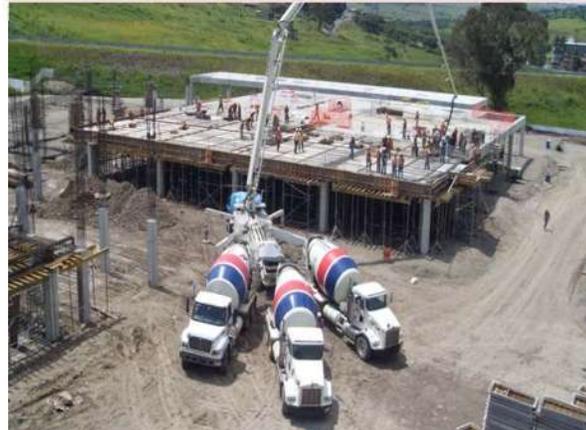
Imagen. 2.3.30 Colado de losa.

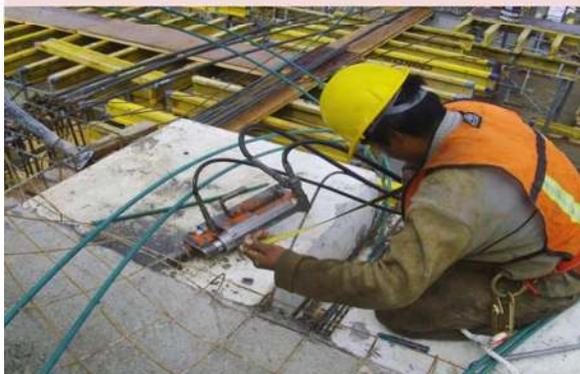
El tensado de los torones se realiza con gato monotorón, el cual es hecho (pieza por pieza).

Imagen. 2.3.31 Equipo de tensado.

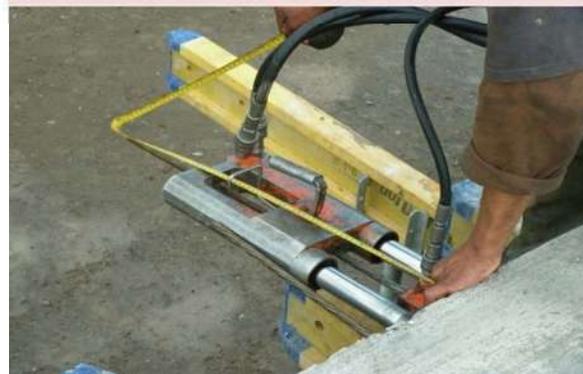
Imagen. 2.3.32 Tensado de losa.

Todos los procedimientos anteriores fueron avalados por el laboratorio; Las pruebas consistieron en realizar pruebas de tensión del torón al día 7,14 y 21 días de colada la losa. El tensado no se pudo iniciar hasta que las muestras de concreto obtenidas durante el colado alcanzaron la resistencia mínima especificada en proyecto (70%  $f'c=175$  kg./cm<sup>2</sup>).

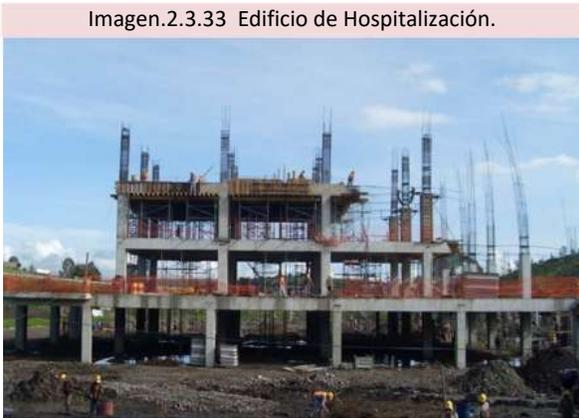
Este proceso se realizó sucesivamente en todos los niveles de los edificios del hospital hasta llegar al último nivel de losa.

Imagen.2.3.33 Edificio de Hospitalización.

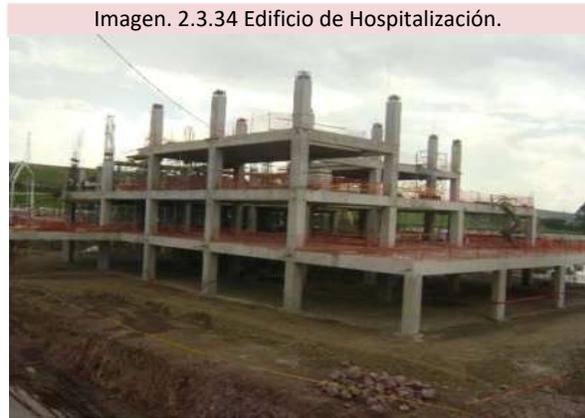
Imagen. 2.3.34 Edificio de Hospitalización.

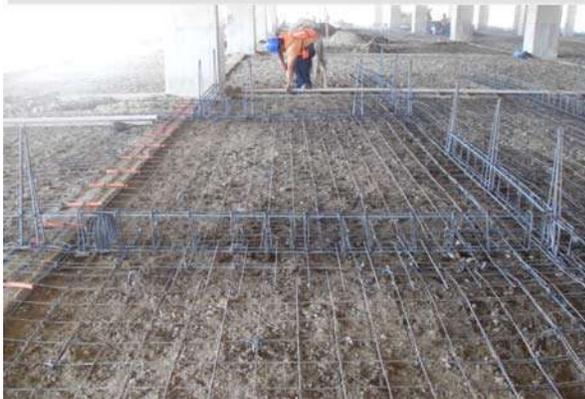
Antes de comenzar con la construcción de muros fue necesario en toda la planta baja de los edificios del hospital colocar una malla electrosoldada 6x6x10 para después colar un firme de 8 a 9 cm de espesor con una resistencia de 150 kg/cm<sup>2</sup>.

Imagen.2.3.35 Colocación de malla para firme.

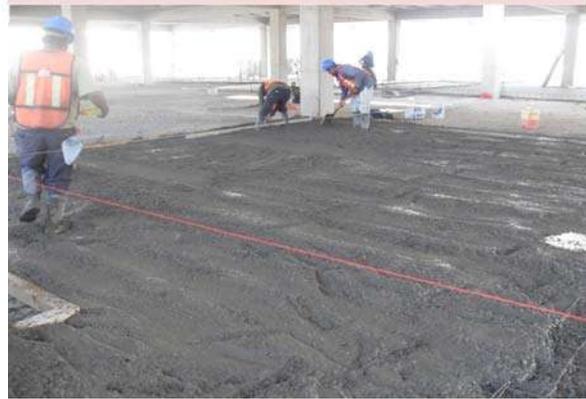
Imagen.2.3.36 Colado de firme.

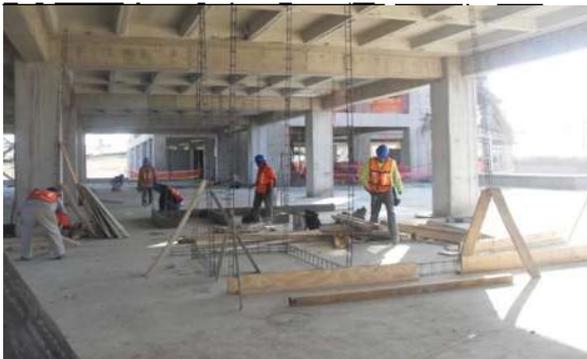
Al término del colado se curó el concreto y se procedió hacer el armado de trabes de desplante y castillos de concreto armado, las dimensiones de los armados varían según la ubicación y carga dentro del hospital, pero en su mayoría fueron de 15x15 cms con 4 vars. no 3 y e. no 2 @ 20 cms.

Imagen. 2.3.37 Colocación de trabes de desplantes en muros.

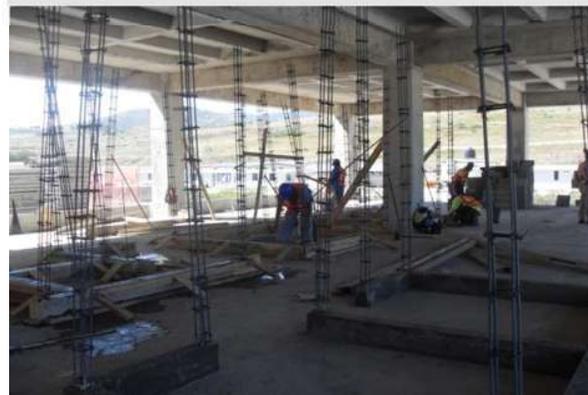
Imagen.2.3.38 Colocación de castillos para muros.

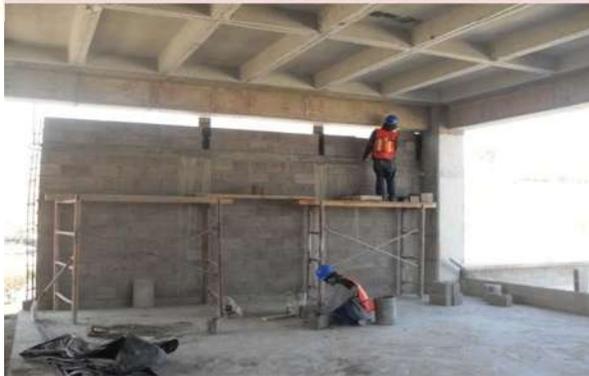
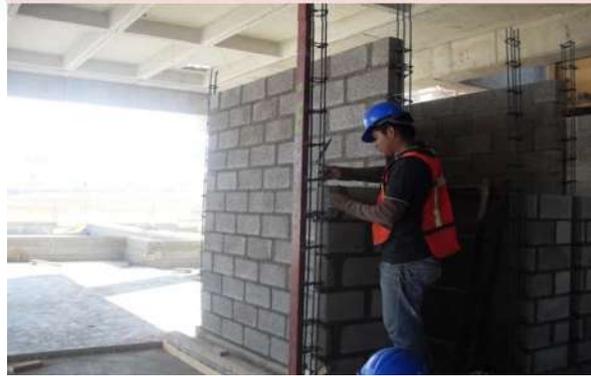
Al terminar el armado de los castillos se comienza con la colocación de piezas de block hueco de 12x20x40 cms asentado con mortero cemento-arena 1:5, repellado de mezcla cemento-arena 1:5 a una altura de 2.80 m.

Imagen. 2.3.39 Colocación de block.

Imagen. 2.3.40 Colocación de block.

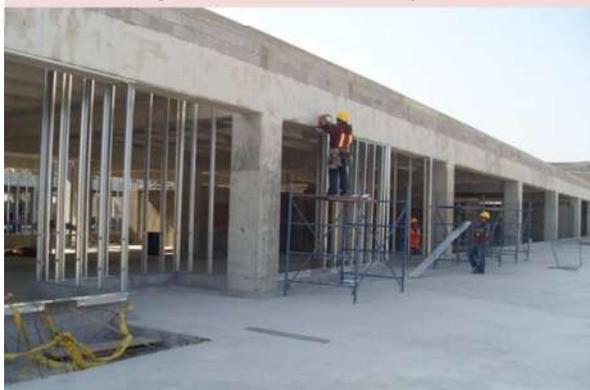
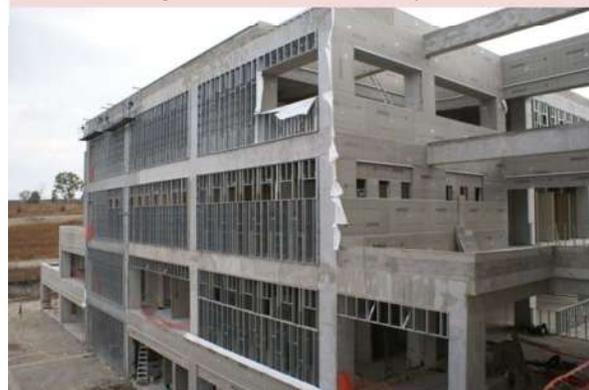
Todos los muros exteriores fueron colocados de tablacemento, donde se inició habilitado un bastidor de lámina galvanizada a base de postes de lámina galvanizada de diferentes calibres (calibre 25 en su mayoría) según el caso a cada 50 o 60 cm, con canales inferiores y superiores. El tablacemento fue utilizado principalmente en todas las fachadas ya que por razones de entrega es muy rápida su ejecución.

Imagen. 2.3.41 Colocación de postes.

Imagen. 2.3.42 Colocación de postes.

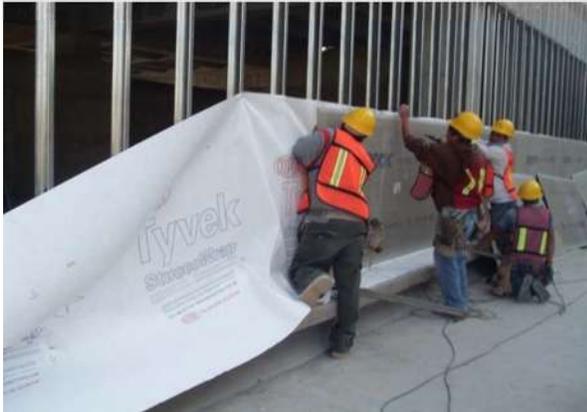
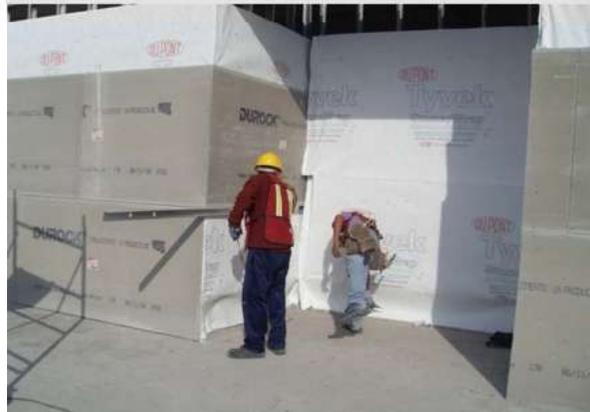
Después de colocar todos los canales y postes se procedió a la colocación de placas de tablamiento con fijadores de tornillo y/o taquete.

Imagen. 2.3.43 Colocación de placa tablamiento.

Imagen. 2.3.44 Colocación de placa tablamiento .

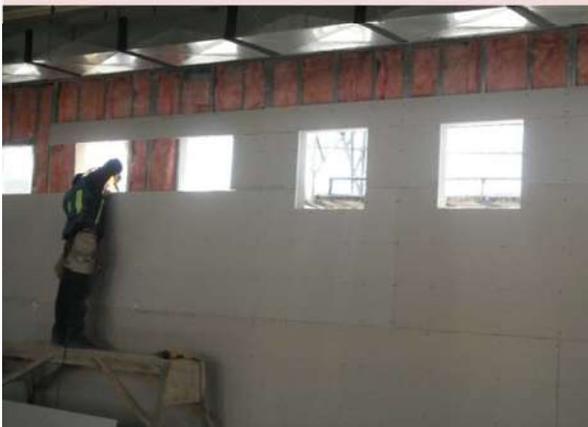
En muros de fachada y hospitalización se colocó una fibra de vidrio la cual sirve de aislante térmico y acústico.

Imagen. 2.3.45 Colocación de placa de yeso y fibra aislante.

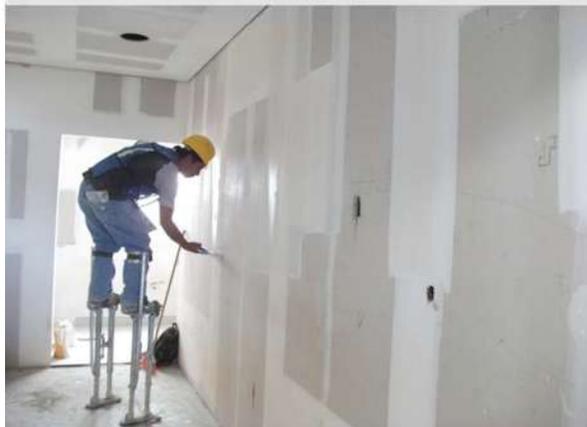
Imagen. 2.3.46 Calafateo de juntas.

Cuando terminaron de colocar todas las láminas de tablayeso y tablamiento se inició con el aplanado de muro que consistió en calafateo de juntas con mortero plástico y cinta de refuerzo para juntas, emplasteciendo toda la superficie, esto en el caso del tablayeso.

En el caso del tablamiento se calafateo de juntas a base de cinta de refuerzo de fibra de vidrio auto adherible y cemento látex flexible, emplasteciendo la superficie.

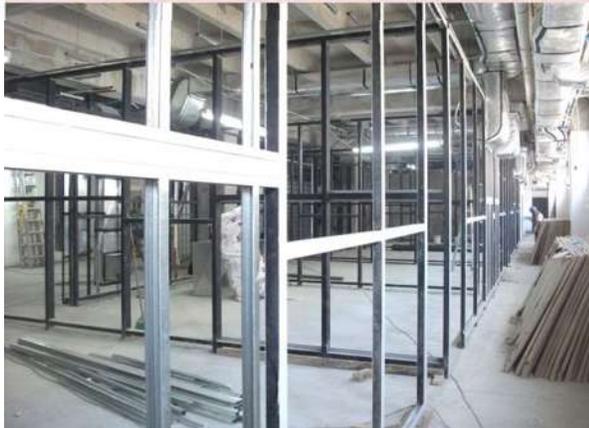
En el caso particular de los quirófanos, los soportes utilizados fueron de PTR con placas de tabla cemento. Esto fue por el peso que llevaron ya que después de colocar la placa de tablamiento se empotro del lado contrario al muro una placa de acero porcelanizado con sus respectivas curvas sanitarias (según especificación técnica).

Imagen. 2.3.47 Colocación de PTR en área de quirófanos.

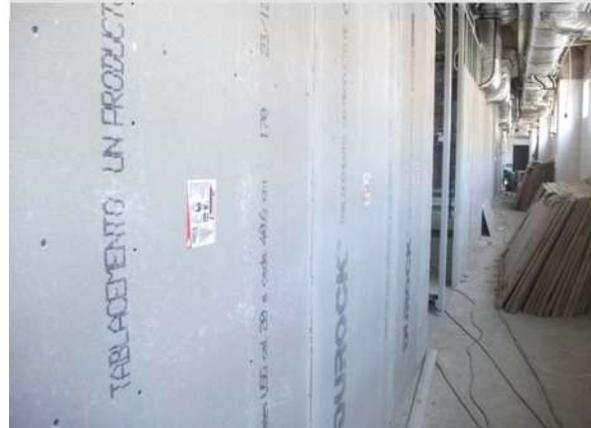
Imagen. 2.3.48 Colocación de placas de tablamiento.

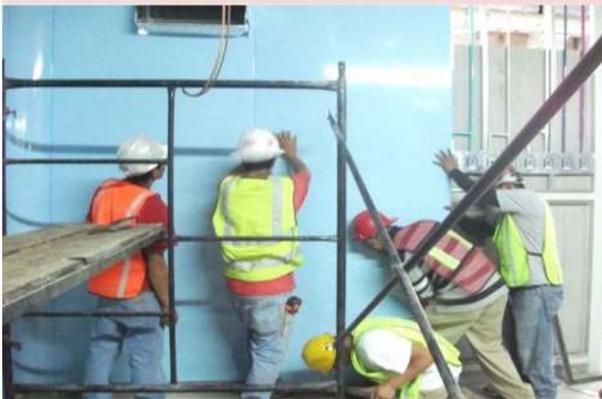
Las curvas sanitarias son colocadas en piso y muros, principalmente en quirófanos, en ocasiones se colocan en terapias intensivas e intermedias su función es facilitar su limpieza y por lo tanto prevenir que cualquier bacteria se aloje y el área se quede contaminada, este es un requerimiento por norma.

Imagen. 2.3.49 Colocación de placa porcelanizada.

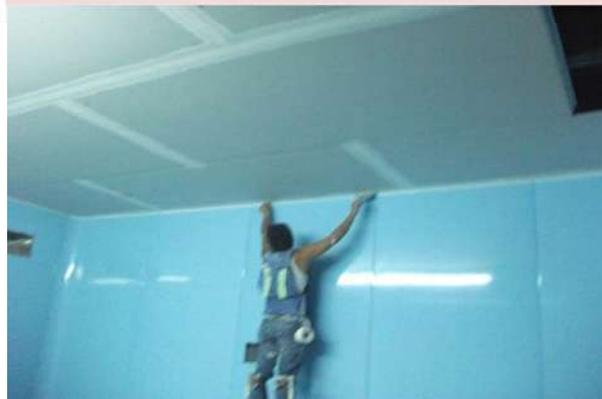
Imagen. 2.3.50 Sellado de juntas.

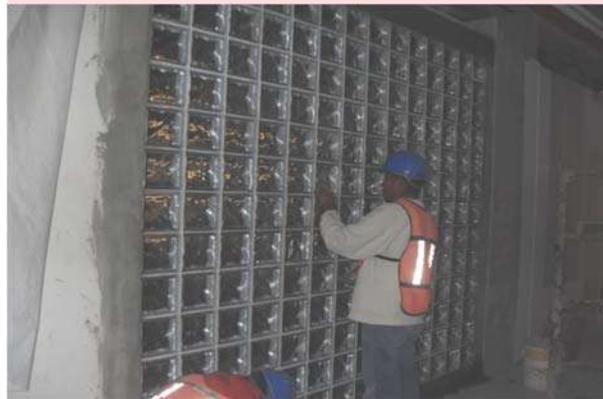
En algunas áreas del hospital (circulaciones) se colocó vitrobloc de color transparente de 19 x 19 cm.

Imagen. 2.3.51 Colocación de vitrobloc.

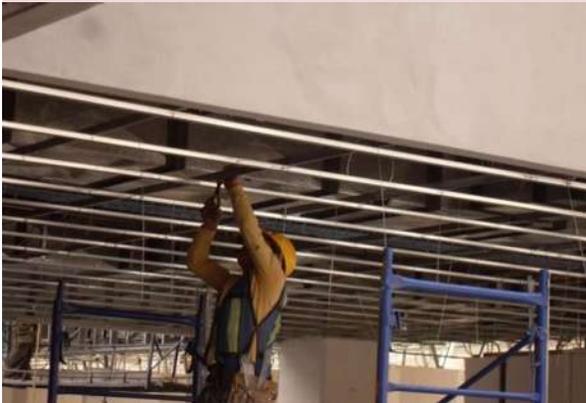
Los plafones colocados fueron paneles de cemento y yeso, con acabado de pintura vinílica, con canaleta de carga de 38 mm. calibre 22 a cada 1.22 m., colganteado con alambre, perpendiculares de canal listón calibre 20 a cada 40 cm.

Imagen. 2.3.52 Colocación de postes para plafón.

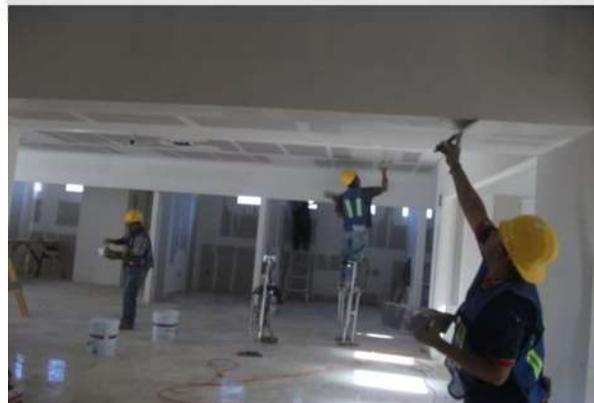
Los panes del cemento se colocaron en áreas húmedas como son W.C. y regaderas. Se inició con el aplanado de plafón de la misma manera que en muros la cual consistió en calafateo de juntas

a base de cinta de refuerzo de fibra de vidrio auto adherible y cemento látex flexible, emplasteciendo la superficie. En plafones de yeso su calafateo de juntas fue a base de mortero plástico y cinta de refuerzo para juntas, emplasteciendo toda la superficie.

Imagen. 2.3.53 Calafateo de juntas.

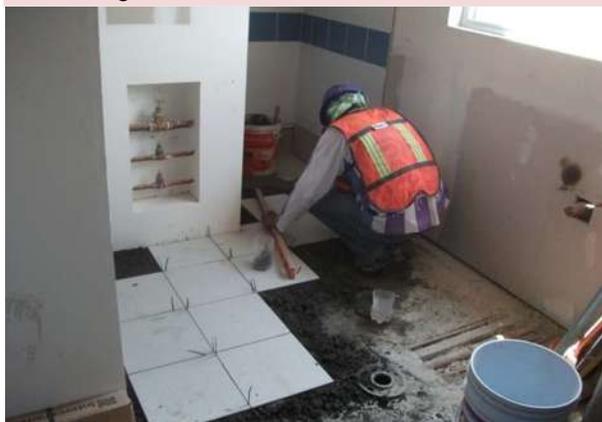
El hospital conto con varios tipos de piso, en todo lo que son circulaciones, salas de espera se colocó loseta y zoclo de mármol Fiorito Travertino de 30x30. En baños, regaderas y servicios generales se colocó loseta y zoclo cerámico 30X30 cm. (este fue colocado porque es de fácil mantenimiento.)

Imagen. 2.3.54 Colocación de loseta cerámica.

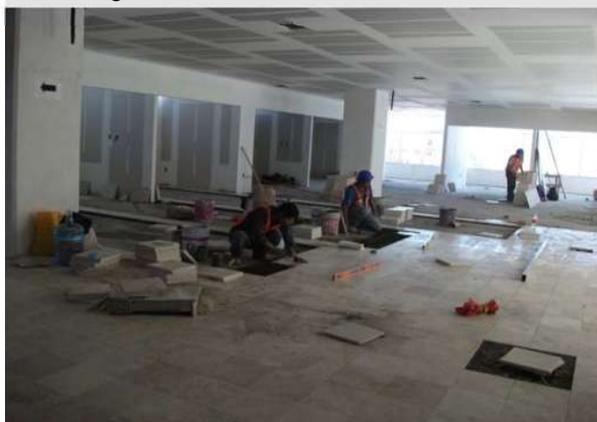
Imagen. 2.3.55 Colocación de loseta de mármol.

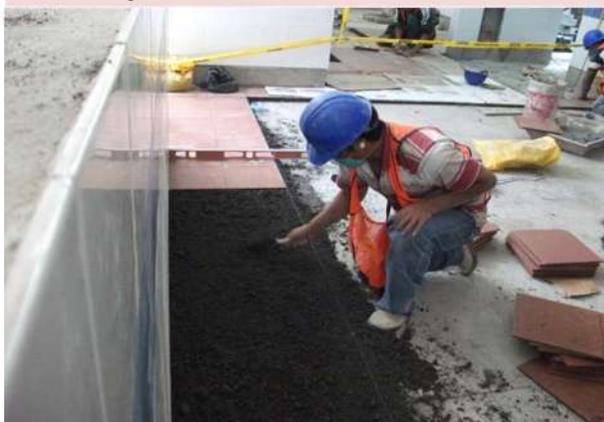
En el área de cocina se colocó cuarterón de barro 40 X 40X 2.5 cms, este tipo de piso funciona muy bien porque es de fácil mantenimiento y antiderrapante.

Imagen. 2.3.56 Colocación de loseta de barro

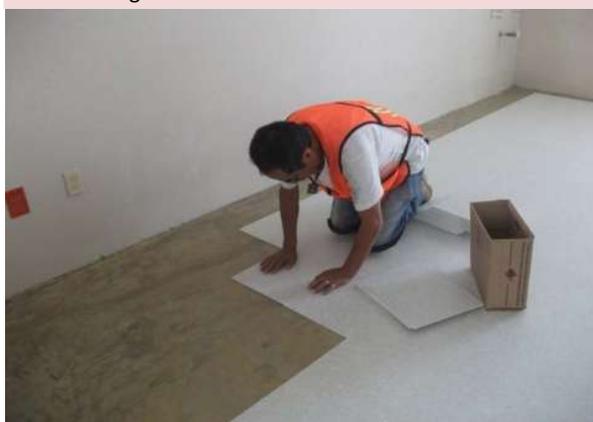
La loseta vinílica fue colocada en área de encamados y circulaciones de hospitalización sus dimensiones fueron de 30x 30 cm. x 3.1 mm, para su mejor mantenimiento fue mejor colocarlo por pieza que en rollo, la superficie tubo que estar limpia para evitar grumos.

Imagen. 2.3.57 Colocación de loseta vinílica.

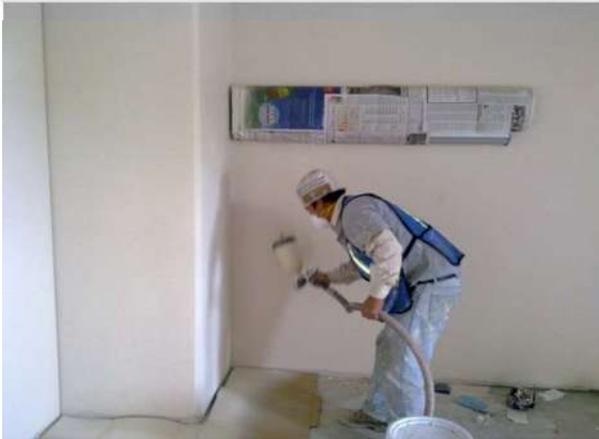
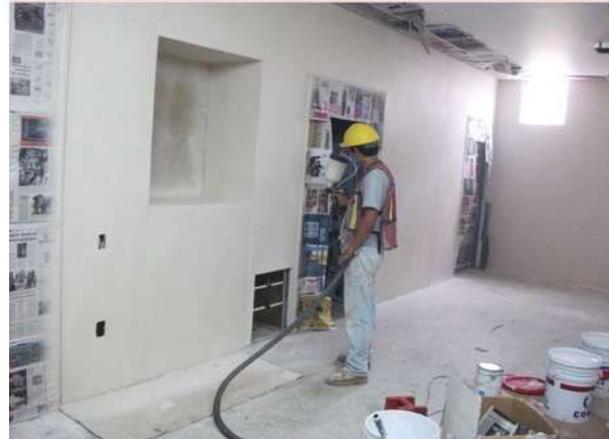
Al haber terminado el aplanado de muros fue importante revisar que en los muros de tabla yeso se lijaran para evitar cualquier sobrante o grumo, después se continuó con la colocación de pasta y recubrimiento a base de polímeros acrílicos. Fue colocada con una pistola de aire la cual permitió que el recubrimiento se viera uniforme. Este tipo de acabado fue colocado en muros interiores del hospital.

Imagen. 2.3.58 Colocación de recubrimiento en encamados.

Imagen. 2.3.59 Colocación de recubrimiento.

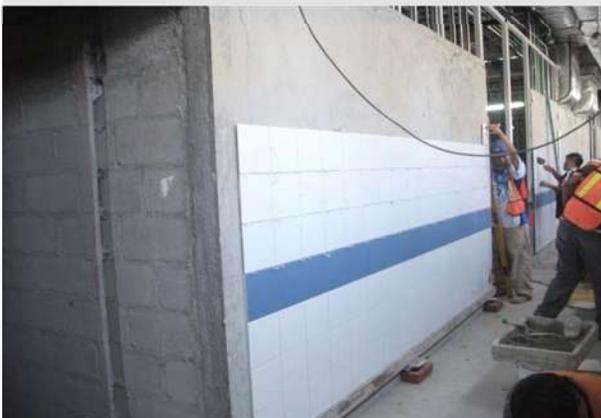
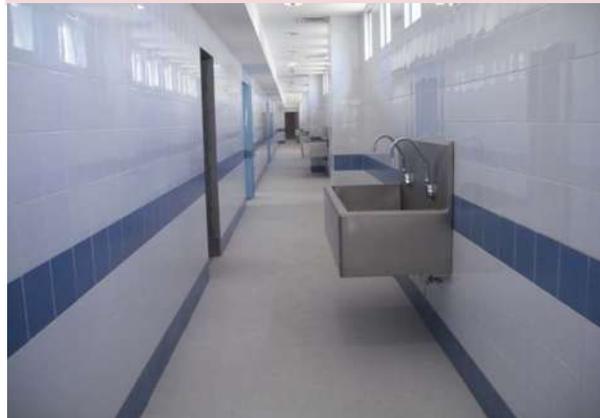
En áreas húmedas como son baños, sépticos, laboratorio, tizanería se colocó loseta cerámica de 20x20X0.06 cm color blanco con una cenefa de: n.p.t.+60cm a n.p.t.+80cm, con una loseta cerámica de 20x20X0.06 cm color azul.

Imagen. 2.3.60 Colocación de loseta cerámica.

Imagen. 2.3.61 Colocación de loseta cerámica.

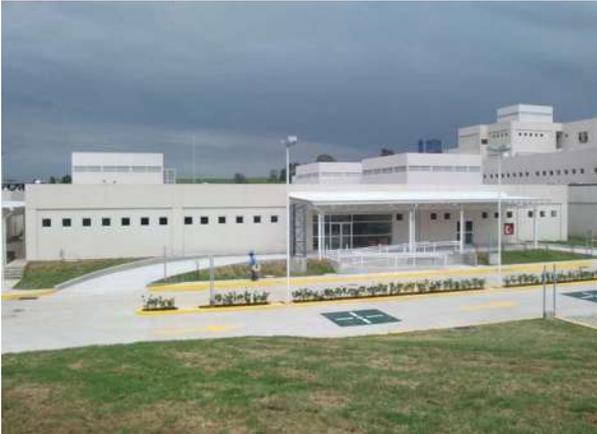
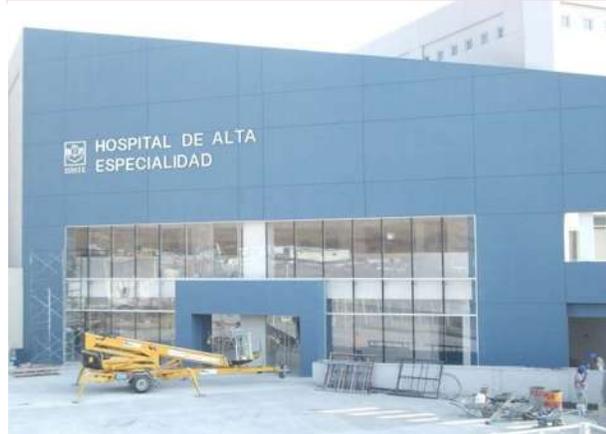
En fachadas sus acabados fueron a base de pasta y recubrimiento rugoso con polímeros acrílicos sobre acabado fino y pintura vinílica color azul.

Imagen. 2.3.62 Acabado fachada Poniente.

Imagen. 2.3.63 Pintura en fachada sur.

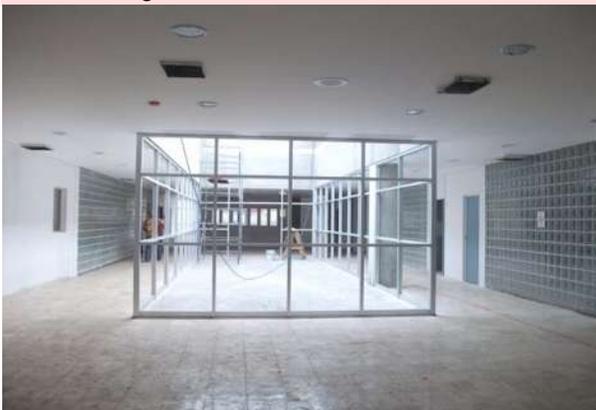
La cancelería fue a base de perfiles y canales de aluminio anodizado natural con terminado plástico laminado y cristal flotado o templado dependiendo del área, cuanto a herrerías fue a base de ángulo de acero de 1 1/2" acabado con pintura de esmalte.

Imagen. 2.3.64 Colocación de cancelería.

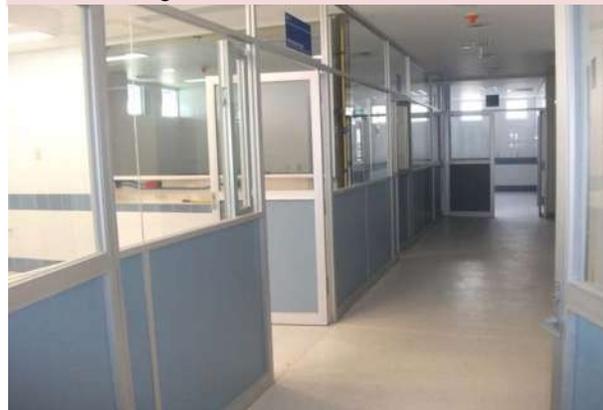
Imagen. 2.3.65 Colocación de formica.

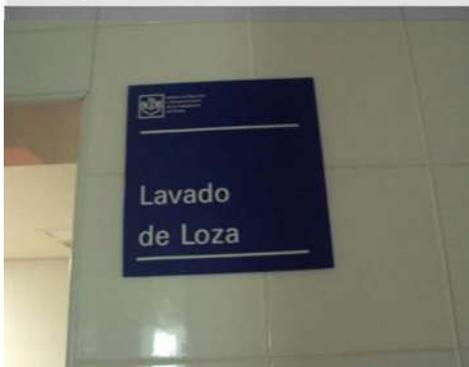
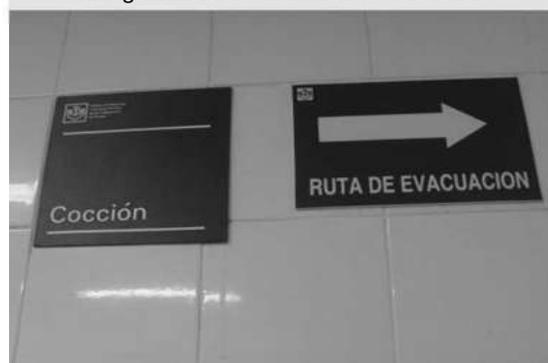
Estos fueron colocados de acuerdo a la NORMA OFICIAL MEXICANA NOM-003-SEGOB-2011, sobre Señales y Avisos para Protección Civil, los colores, formas y símbolos a utilizar. La señalización informativa es aquella que facilite a los derechohabientes, trabajadores y/o población en general, la identificación de condiciones seguras.

Imagen. 2.3.66. Señalamiento Indicativo.

Imagen. 2.3.67. Señalamiento Indicativo.

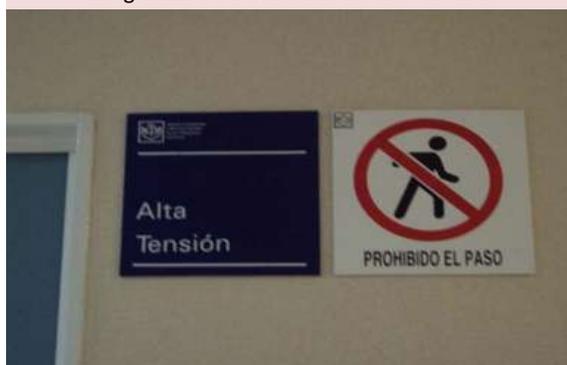
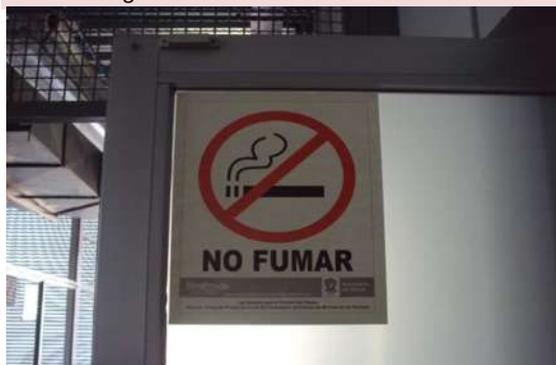
Son las que prohíben y limitan una acción susceptible de provocar un riesgo.

Imagen. 2.3.68. Señalamiento Restrictivo.

Imagen. 2.3.69. Señalamiento Indicativo.

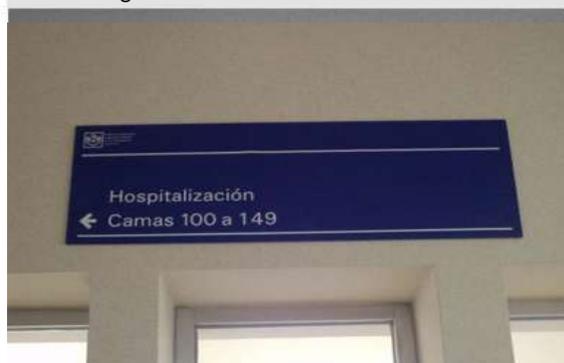
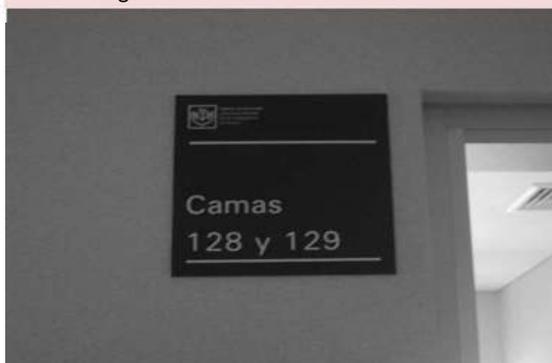
Son todas aquellas señales que indican en qué dirección tenemos que continuar para llegar a nuestro destino.

Imagen. 2.3.70. Señalamiento Conductivo.

Imagen. 2.3.71. Señalamiento Conductivo.

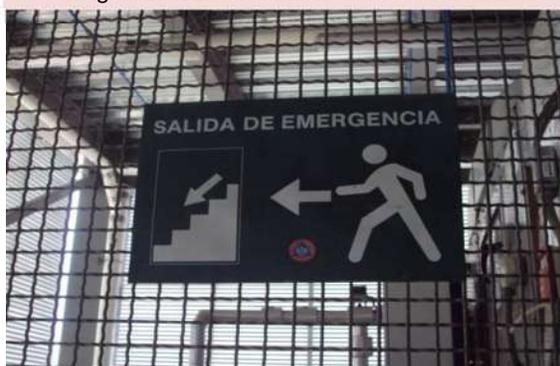
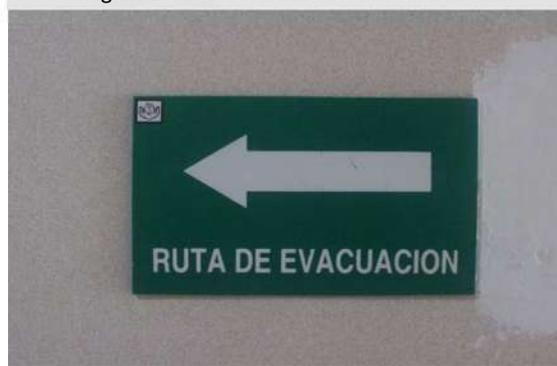
Son aquellas que facilitan a los derechohabientes, trabajadores y/o población en general, la identificación de condiciones seguras.

Imagen. 2.3.72. Señalamiento Protección Civil.

Imagen. 2.3.73. Señalamiento Protección Civil.

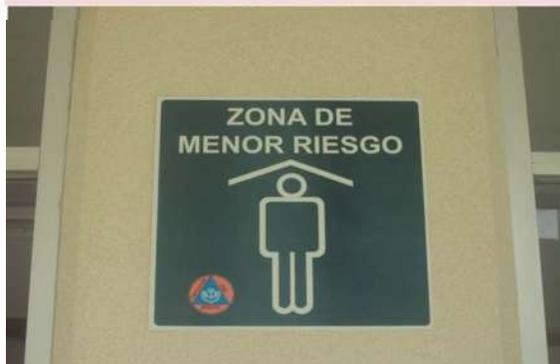
Son aquellas que coadyuvarán a la correcta operación y control en Unidades Médicas, en beneficio de los derechohabientes, trabajadores y/o población en general.

Imagen. 2.3.74. Seguridad e higiene.

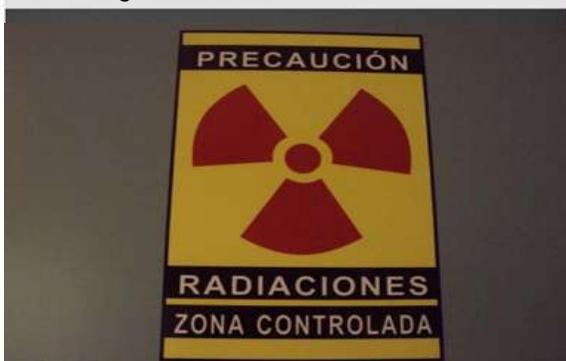
Imagen. 2.3.76. Señalamiento Precaución.

Serán las que adviertan a los derechohabientes, trabajadores y/o población en general sobre la existencia y naturaleza de un riesgo.

El color que las identificará será el amarillo en contraste con la iconografía en negro.
