UNIVERSIDAD MICHOACANA DE SAN NICOLAS DE  
HIDALGO

FACULTAD DE ARQUITECTURA

“PROYECTO HOSPITAL GENERAL TIPO “B” (ALTA ESPECIALIDAD)  
EN MORELIA, MICH”

TESIS

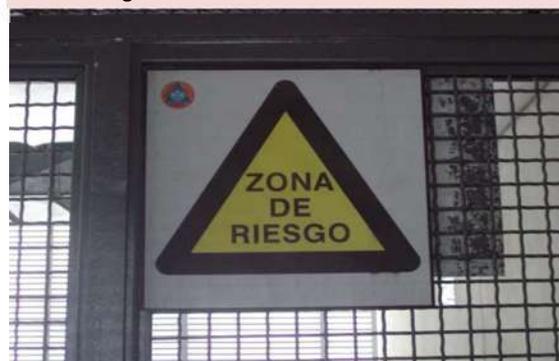
Imagen. 2.3.77. Señalamiento Precaución.

Serán las que adviertan a los derechohabientes, trabajadores y/o población en general sobre la existencia y naturaleza de un riesgo.

El color que las identificará será el amarillo en contraste con la iconografía en negro.

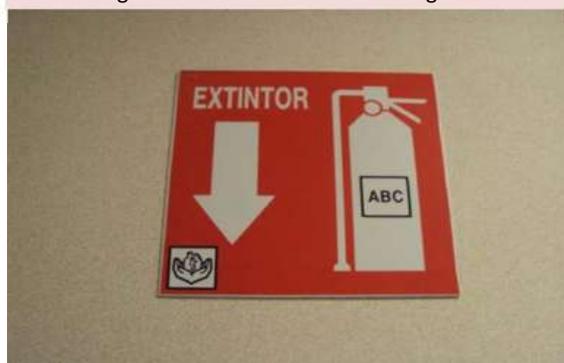
Imagen. 2.3.78. Señalamiento Emergencia.

Son las que indican a los derechohabientes, trabajadores y/o población en general la localización de equipos e instalaciones para su uso en una emergencia.

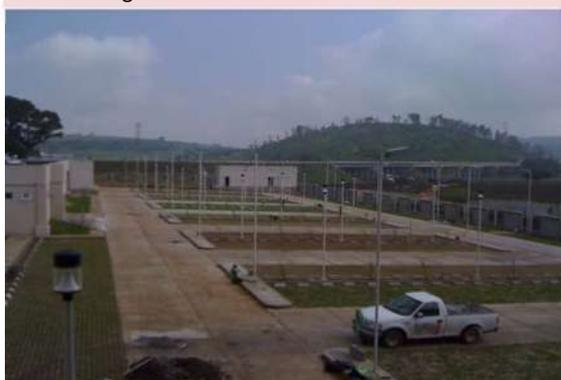
Imagen. 2.3.80. Estacionamiento oriente.

El hospital cuenta con 264 cajones de estacionamiento.

Al oriente cuenta con 120 cajones y 10 para personas con capacidades diferentes.

La zona de estacionamiento fue elaborado de concreto hidráulico con un espesor de 12 cm acabado microtexturizado longitudinal y texturizado transversal hecho con peine metálico con una separación entre dientes de 3/4" a una profundidad de 3 a 6 mm.

En los cajones de estacionamiento fue colocado adopasto.

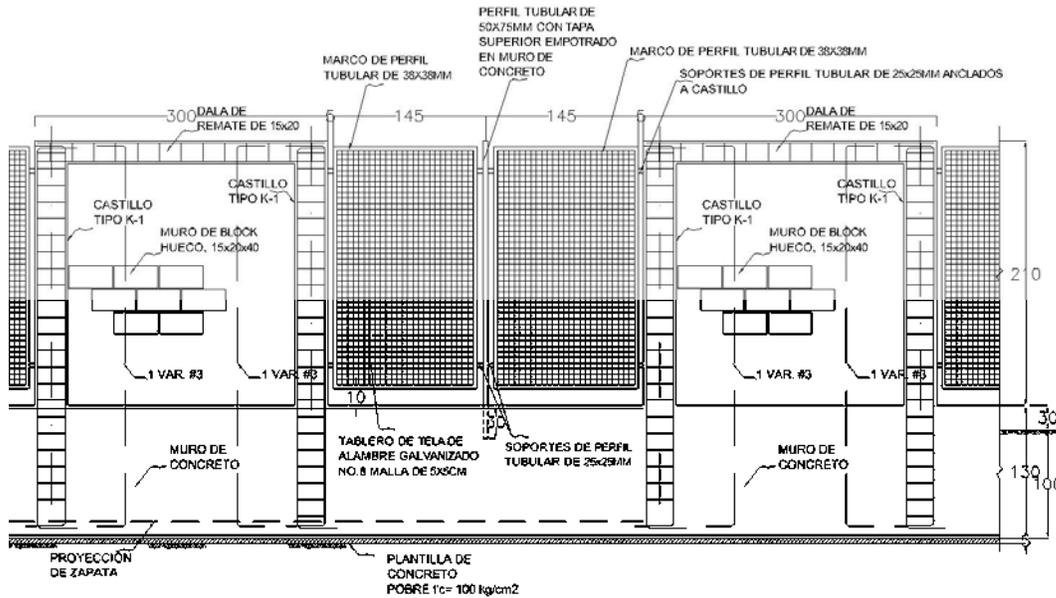
Los muros perimetrales de la entrada principal del hospital se fabricaron a base Ptr de 6"x4"x 1/4", perfiles tubulares de 50x75 mm, con tableros de tela de alambre galvanizado no.8 malla de 5x5cm. Se anclaron placas de 15 cm de profundidad. Soportado por un muro de concreto armado  $f'c=250\text{kg/cm}^2$  colado en sitio, con acabado color natural, de altura aprox. de 1.30cm con 5 cm de plantilla pobre  $f'c=100\text{kg/cm}^2$ . En los demás muros perimetrales del hospital se colocaron secciones de block hueco, 15x20x40 con castillos de 3 m de ancho y tableros de tela de alambre con ptr de 1.45 cm de ancho.

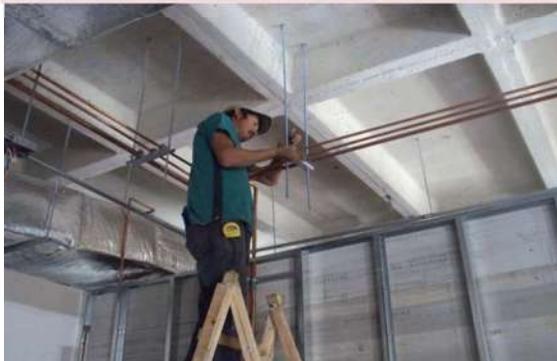
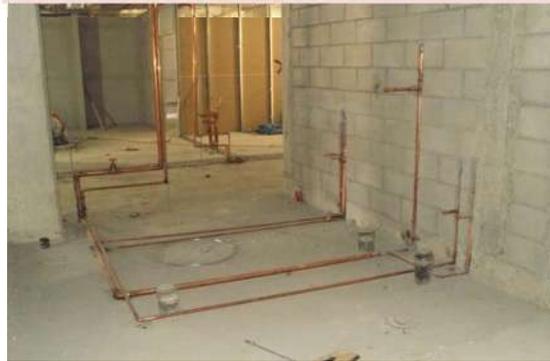
Imagen. 2.3.84. Instalación Agua Caliente

La tubería utilizada por norma fue Cobre TIPO "M" hasta 64 mm  $\emptyset$ . En su mayoría se encuentran tuberías de 32 y 19  $\emptyset$  en toda el área de hospitalización Edificio 2ª y Edificio 4 (Área de comedor, vestidores, lavandería).

La tubería fue soldada a un 95/5 (Plomo- Estaño), esto es porque esta tubería ejerce mayor presión. La tubería deberá ir forrada por un aislante especial el cual no permite pasar el calor y humedad hacia otras tuberías que se encuentran a su lado.

La función de tubería de retorno de Agua Caliente es conservar más tiempo el agua caliente.

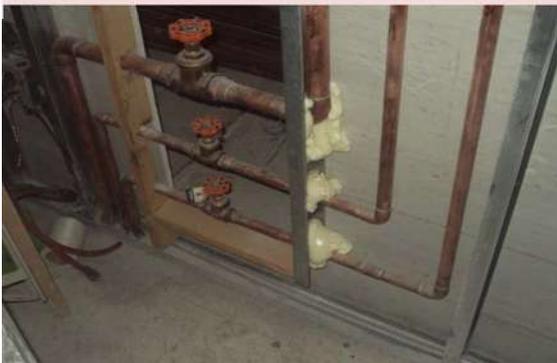
Imagen. 2.3.86. Válvulas hidráulicas.

Todas las tuberías hidráulicas fueron soportadas con unicales y espárragos colocados a cada

1,50 m. Todas las tuberías se pintaron de color blanco excepto la tubería contra incendio. Por norma y mantenimiento se dejaron válvulas registros en cada baño.

Al terminar de instalar todas las tuberías se realizaron pruebas de presión cada salida con su respectivo manómetro durante 5 horas esto con la finalidad de registrar si no había ninguna fuga.

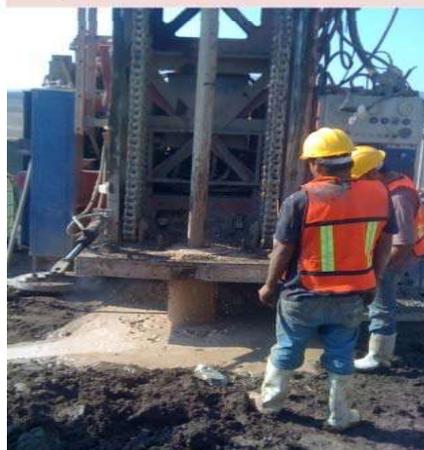
Imagen. 2.3.88. Perforación en subsuelo.

Se construyó un pozo profundo en el lindero poniente a una profundidad de 200 consta de una red hidráulica que interconecta el pozo con la cisterna, la cual se conforma de dos cuerpos de concreto armado con una capacidad de 502.50 m<sup>3</sup> con un acabado exterior concreto estriado, respiraderos y tapas de registro.

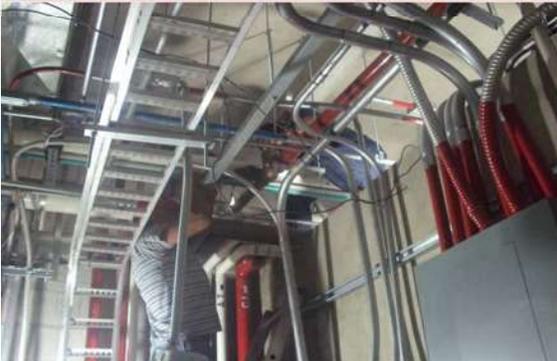
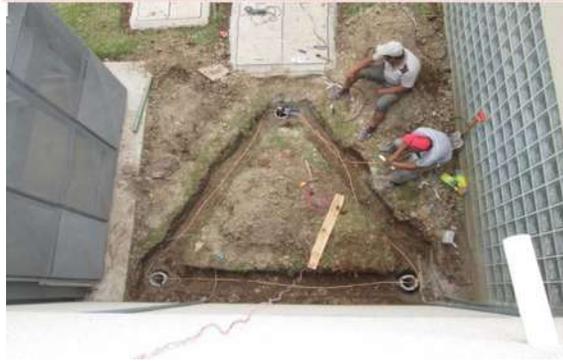
Imagen. 2.3.89. Instalación Eléctrica.

La tubería colocada en todos los cuerpos del hospital fue galvanizada conduit, pared gruesa de 16 a 104 mm tanto para exterior como para interior.

La tubería conduit de pvc tipo pesado se usó para interior y exterior. Esta tubería es usada principalmente en quirófanos, imagenología, terapia intensiva y media.

Los colores utilizados fueron: azul, negro, amarillo y rojo (fase o línea), blanco, café y gris (neutro) y verde (tierra física aislada). Toda la tubería exterior fue pintada de azul eléctrico para líneas normales y color roja para emergencia.

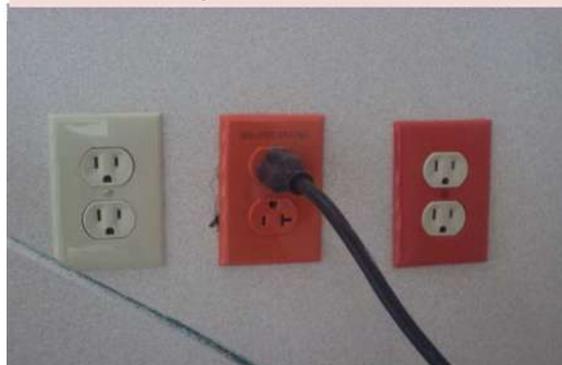
Imagen. 2.3.91. Contactos.

Cuenta también con un sistema de tierra para todo el edificio conectado a una punta para rayos. El tipo de contactos con los que cuenta son tres:

- Normales: Son contactos que su alimentación viene directamente de CFE.
- Regulados: Estos contactos vienen directamente alimentados de una UPS.
- Emergencia: Contactos que son alimentados directamente de la Planta de Emergencia.

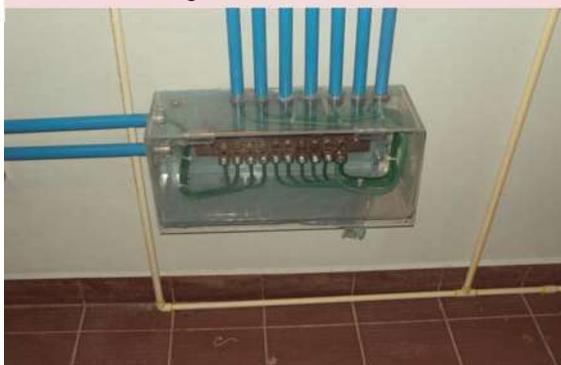
Imagen. 2.3.92. Tierra física.

Dentro del hospital se ubicaron varias tierras físicas en delta, estas tierras físicas sirven para evitar que las descargas de voltaje dañen los aparatos más sensibles e importantes como desfibriladores, monitores, rayos x, resonancia magnética etc.

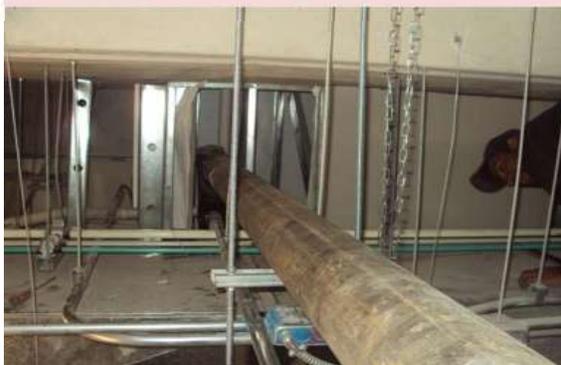
Imagen. 2.3.94. Tubería fo.fo.

La tubería para la Instalación Sanitaria colocada en el hospital tanto para aguas negras y pluviales fue colocada de fierro fundido (fo.fo).

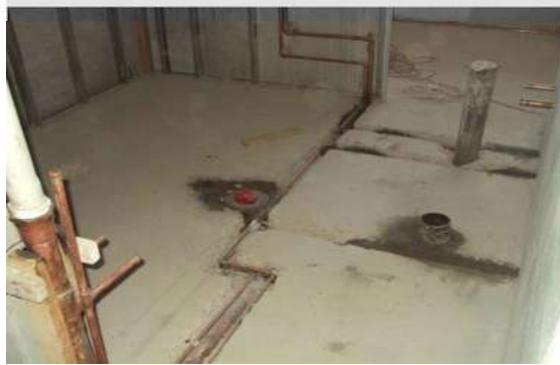
Imagen. 2.3.95. Instalación Sanitaria.

Todas las descargas sanitarias contaron con tubos de ventilación de p.v.c. sanitario. Esto con la finalidad de prevenir olores ya que su uso es continuo por el tipo de servicio que presta. Estos tubos se conectan y llegan a la azotea en donde liberan los gases producidos.

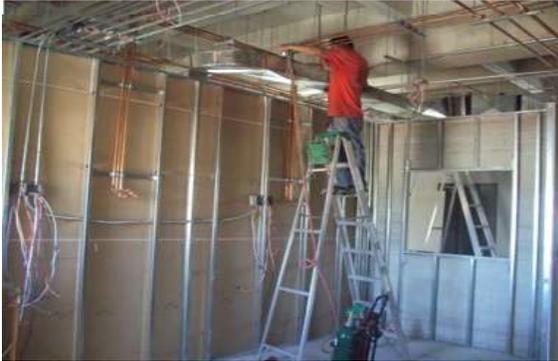
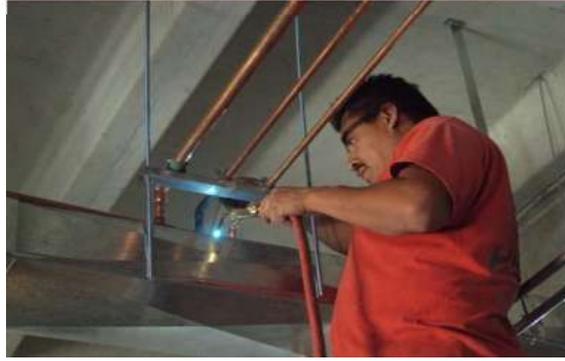
Imagen. 2.3.96. Instalación. Gas Medicinal

La tubería para gases medicinales fue de cobre tipo "L" de diferentes diámetros según el gas que contenga.

- Gases Anestésicos.
- Succión.
- Aire comprimido.
- Oxígeno.

- Oxígeno: Verde
- Aire comprimido: Gris
- Vacío o succión: Blanco
- Gases Anestésicos: Violeta

Es importante que antes de colocar el tubo de cobre se limpie por dentro para quitar cualquier partícula de grasa. El tipo de soldadura es con nitrógeno y al terminar de instalar la tubería es importante realizar pruebas hidrostáticas a una presión de 12 kg/cm<sup>2</sup> se requiere mucho más alta presión que las tuberías hidráulicas por los tipos de gases que se manejaron.

Fue obligatorio al término de los pasos anteriores, llevar un especialista el cual realizó unas pruebas llamadas Anti bacteriológica y líneas cruzadas, las cuales consisten en desinfectar todas las tuberías en su totalidad de cualquier partícula de grasa o polvo y revisar que todas las líneas de gases coincidan con sus salidas.

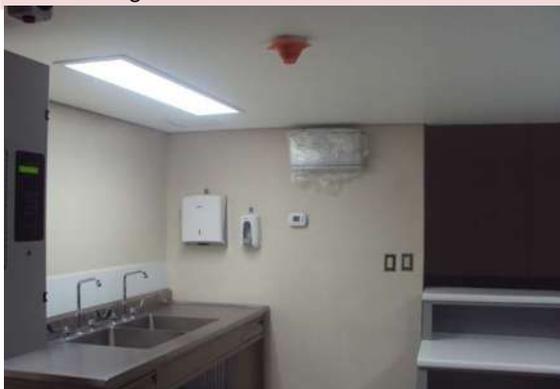
Imagen. 2.3.98. Central de Enfermeras.

Esta instalación es de uso exclusivo para las áreas de hospitalización es la que nos va a permitir auxiliar al enfermo, cuenta con una terminal de personal, ubicada en la central de enfermeras.

Funciona como herramienta de comunicación con el paciente con botones al tacto para iniciar una notificación instantánea de cualquier necesidad en la habitación, cada habitación cuenta con cuatro terminales:

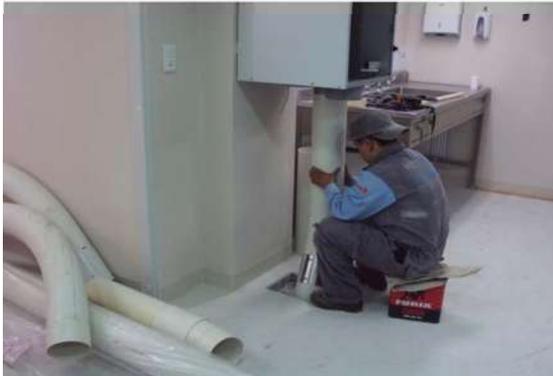
Imagen. 2.3.100. Colocación de tubería de pvc.

Este sistema fue instalado con la finalidad de agilizar la comunicación entre las áreas principales del hospital tales como: quirófanos, terapia intensiva, laboratorio, farmacia, imagenología, hospitalización, comedor etc. Funciona a base de tubos neumáticos de pvc, que incluye un tubo galvanizado para el cableado, que a través de turbinas regula la presión de la succión de los tubos.

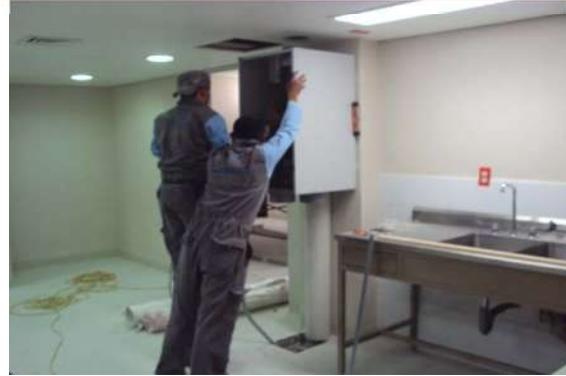
Imagen. 2.3.101. Colocación de gabinete.

Cuenta con un gabinete en cada central de envío en donde por medio de un sistema de programación se coloca la capsula se digita la clave y se envía la capsula a su destino. Este sistema resulto muy eficaz ya que a través de la capsula se puede enviar medicamentos, estudios, recetas e información en general.

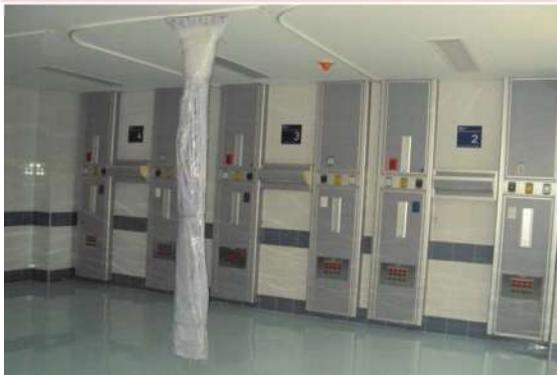
Imagen. 2.3.102. Paneles y Cortinas antibacteriales.

Dentro del proyecto ejecutivo del hospital contemplo la colocación de muebles fijos que se rigen de acuerdo a las normas de construcción y seguridad e higiene.
