**“Hospital General Regional IMSS de
250 camas Autosustentable, en Charo,
Michoacán”**

Tesis

Morelia, Michoacán, Agosto de 2020.

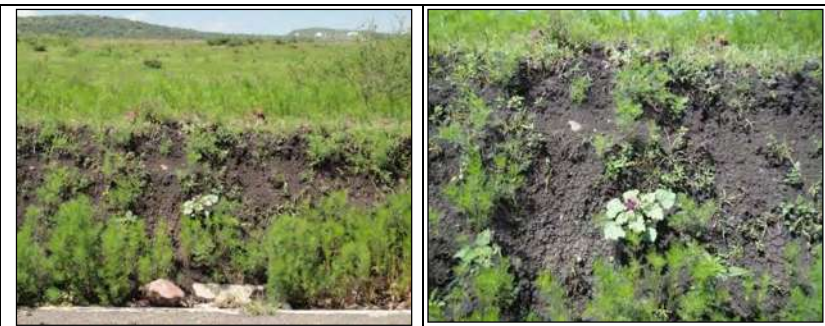
Imagen no. 20.- Capa de Suelo vegetal presente.

En la parte superior del terreno se presenta una capa de suelos arcillosos, café oscuro con materia orgánica y con una consistencia blanda; su espesor oscila entre 0.50 y 1.0 m, y se encuentra cubriendo a los depósitos lacustres en todo el predio (imagen 20).¹⁶⁴

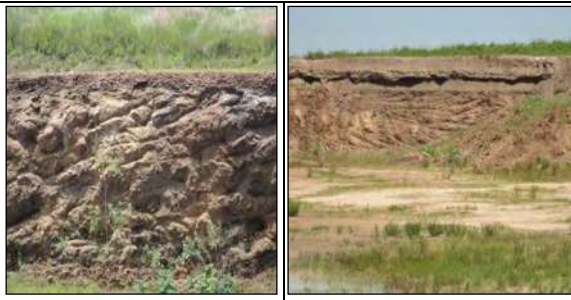
Imagen no. 21.- Tobas riolíticas.

Subyaciendo a los depósitos lacustres se presentan tobas riolíticas (Ttr) y conforman en subsuelo del predio en estudio (imagen 21). Las tobas riolíticas presentan un color café oscuro, arenosa de compacidad media a fina, aunque llegan a presentar fracturas de relajación aisladas, la roca es muy consistente (imagen 22).

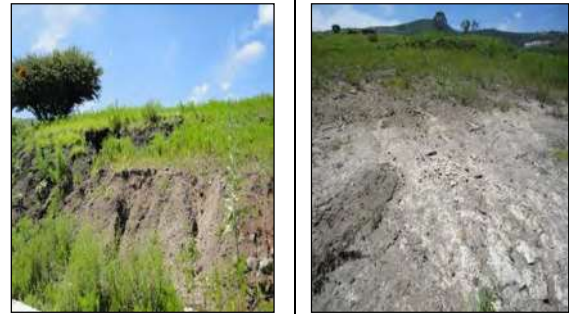
Imagen no. 23.- Suelos arcillosos lacustres.

Se presentan en todo el subsuelo del área de estudio, cubiertos por la capa delgada de suelo vegetal, sin embargo hay algunos afloramientos hacia la parte baja el terreno. Los suelos arcillosos lacustres se depositaron en porción horizontal y presentan capaz de materiales arcillosos de consistencia blanda a firme (imagen 23) y en el

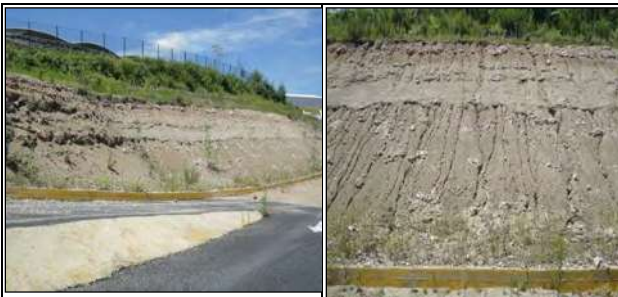
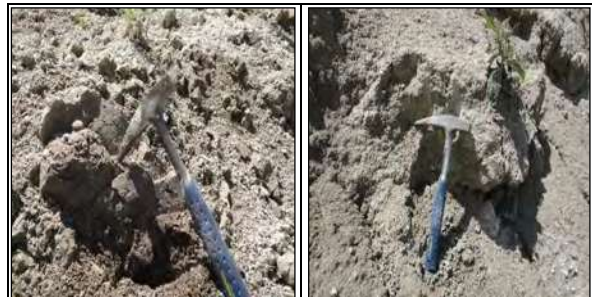
El sondeo más profundo, SM-1 situado en la parte baja, corto 35 m de estos materiales sin llegar al basamento volcánico. Está constituida por una alternancia irregular de arcillas, limos, arenas y gravas, todas de color café claro con una granulometría de arcillas a limos (imagen 24); en general los suelos se encuentran sin cementación y con una alta plasticidad, pero en el subsuelo manifiestan una consistencia firme a muy dura (imagen 25).¹⁶⁹

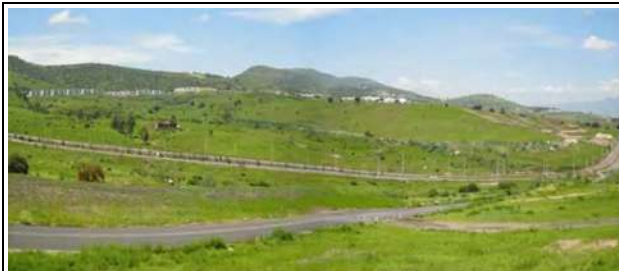
Imagen no. 26.- Rocas volcánicas basálticas (Tb)

Estas rocas se presentan aflorando a lo largo de la loma donde se construyó parte del fraccionamiento Tres Marías, ubicado inmediatamente al poniente del predio, en la loma contigua conformada por una intercalación (imagen 26).

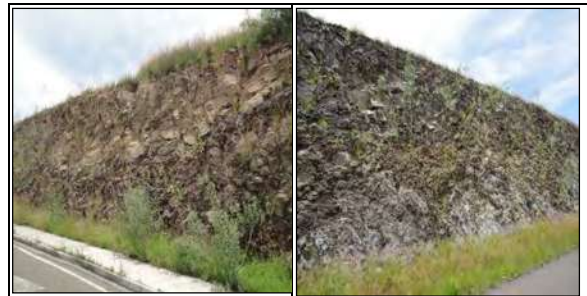
Imagen no. 27.- Unidad basáltica.

La unidad está constituida por derrames delgados de rocas andesítico - basáltico, de colores grises, consistentes y muy fracturados en lajas; los cuales se intercalan con brechas volcánicas bien consolidadas, consistentes y de estructura masiva y de alta resistencia (imagen 27).¹⁷²

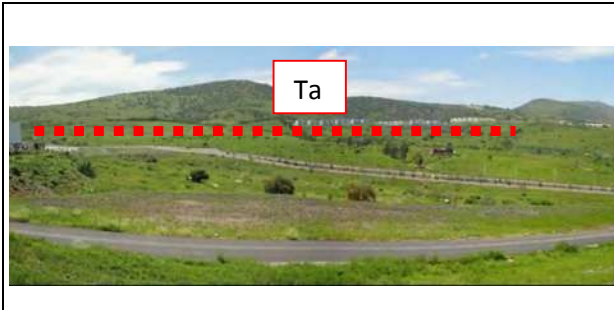
Imagen no. 28.- Rocas andesíticas.

En la zona de estudio se observaron afloramientos en el área donde se construyeron los edificios del Fraccionamiento Tres Marías, los cuales se interrumpen bruscamente hacia el sur por la presencia de fallas geológicas normales (imagen 28).¹⁷³

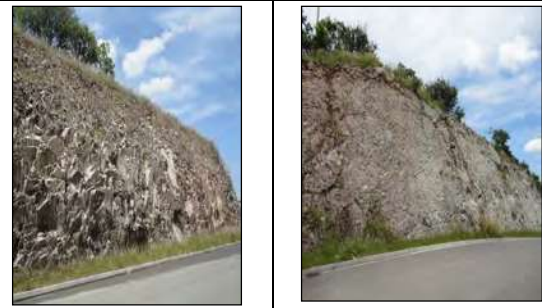
Imagen no. 29.- Andesitas (Ta).

Esta unidad se conforma por derrames andesíticos grises, muy fracturados, intercalados con brechas volcánicas consolidadas y resistentes y materiales piroclásticos (imagen 29).¹⁷⁴

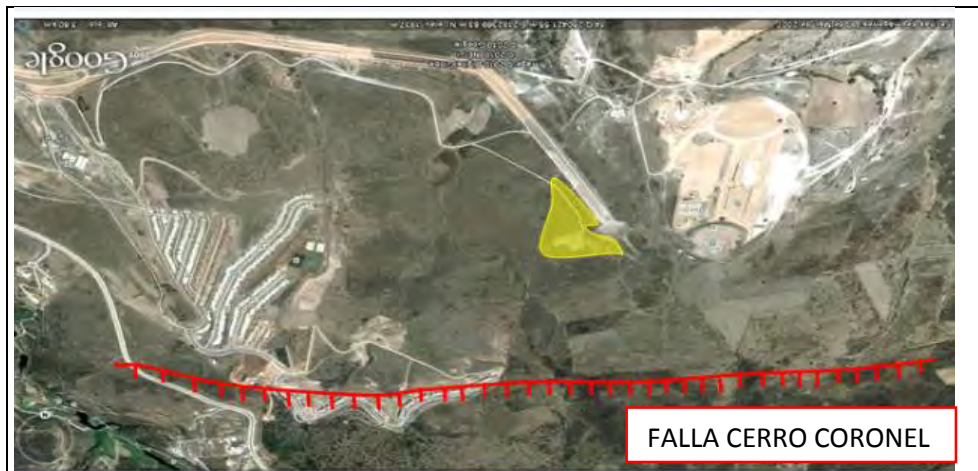
Imagen no. 30.- Geología del área de estudio.

En la zona de estudio se presenta una falla geológica cercana que corresponde al sistema de fallas de orientación NE-SW, las cuales han sido consideradas como fallas potencialmente activas en investigaciones recientes (Garduño Monroy, 2001). Esta falla fue denominada como Falla “Cerro Coronel”, ya que es el nombre del cerro ubicado al Sur del área de estudio y pasa al pie de este cerro (imagen 30).¹⁷⁵

Al Sur del predio del IMSS se observó la presencia de una falla geológica de tipo normal, que aquí se denominó como “Cerro Coronel”, ya que se sitúa al norte de este cerro. La distribución superficial de las unidades litológicas y las fallas geológicas se presentan sobre dos imágenes aéreas del área de estudio (imagen 19 y 30).¹⁶²

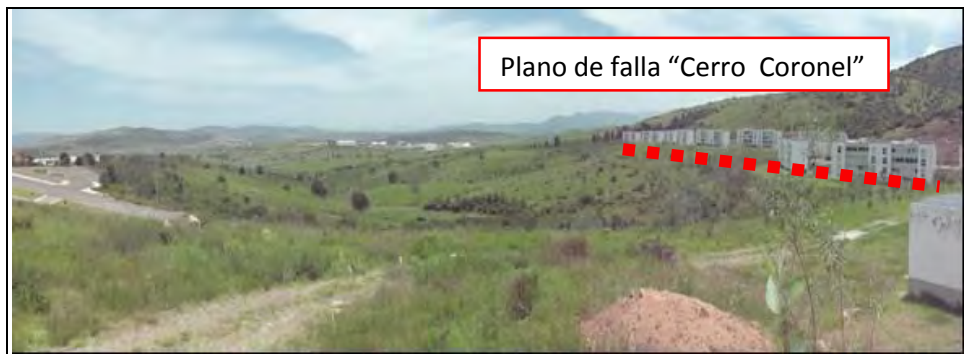
Imagen 31.- Cerros ubicados al sur del predio.

- La falla presenta en el “bloque estable” a la unidad andesítica con una topografía abrupta, conformada por una brecha andesítica masiva y consistente, que se encuentra afectada por una serie de fallas normales inclinadas hacia el norte. Los cerros ubicados al sur del predio, son cortados por la falla geológica regional “Cerro Coronel” que dio lugar al hundimiento de las rocas en el centro del valle. (imagen 31).¹⁸¹

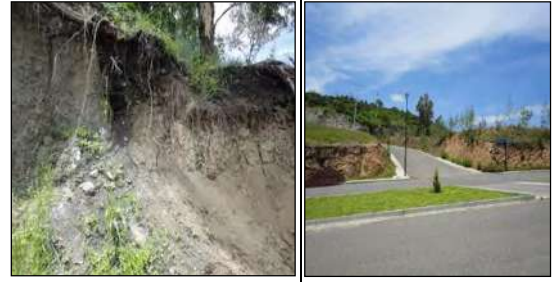
Imagen no. 32.- Condiciones del plano de falla “Cerro Coronel” donde la roca se encuentra fracturada y alterada.

Más hacia el norte, en la zona del tanque de agua, se observa el plano de falla principal, ya que se interrumpe bruscamente la continuidad de la brecha volcánica andesítica (imagen 33), observándose como la roca se encuentra brechada, alterada y muy fracturada en la zona de la falla (imagen 32).¹⁸²

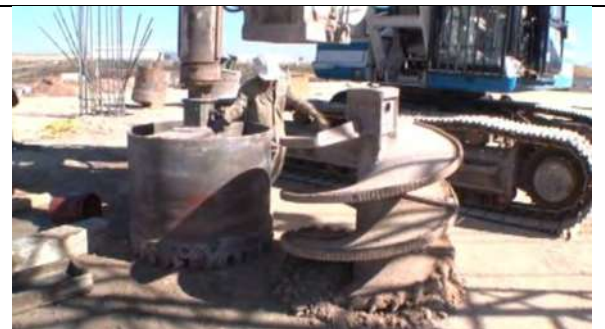
Imagen no. 36.- Perforación para pilotes.

Con este sistema la perforación se realiza en terrenos estables, compactos y sin presencia de agua, sin que se produzca desmoronamiento de terreno ni vibraciones.²²²

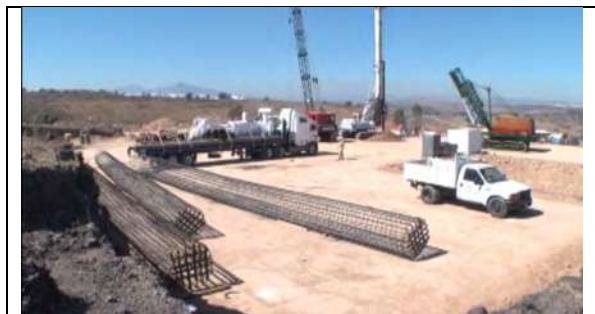
Imagen no. 37.- Armado de jaulas.

Éstas no deben apoyar en el fondo, sino quedar suspendidas. La cantidad de acero y el diámetro del mismo, se calcula en función de la carga que deba soportar el pilote.²²³

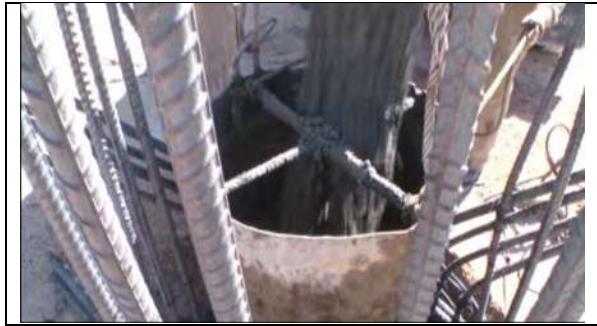
Imagen no. 38.- Colado de pilotes.

superior un embudo, el cual recibe el concreto vaciado por las ollas, dicha tubería es sujeta por una grúa que la eleva a medida que avanza el colado del elemento y se retiran de tramos de tubería, procurando que el vaciado sea uniforme en toda la volumetría del elemento, eligiendo el revenimiento adecuado.²²⁴

Cada pilote debe ser colado monóticamente, no permitiendo juntas frías en ninguna de sus secciones, es de suma importancia una buena programación de colado para asegurar la calidad de los elementos.²²⁵

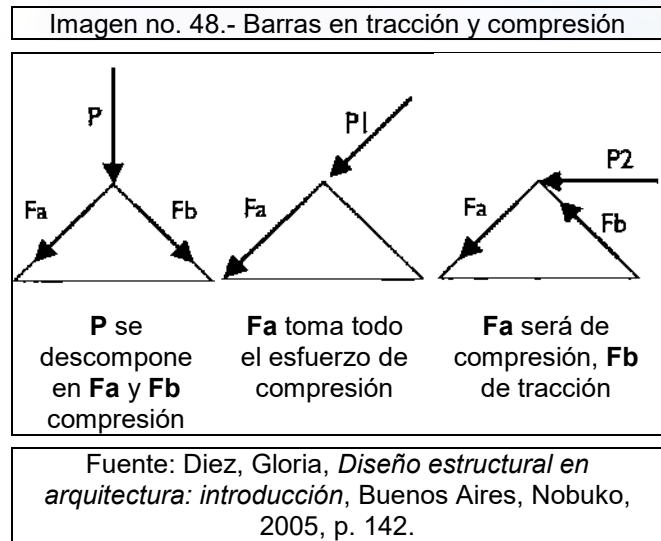
Las barras triangularmente ensambladas forman una composición estable (ya que el triángulo es indeformable para cargas que actúan en su plano) y completa en sí misma que es capaz de recibir cargas y transmitir las a los apoyos²⁵¹ (ver imagen no. 48).

En el mecanismo de desviación de cargas se produce una descomposición vectorial en cada nudo, por lo que cada barra será la materialización de un vector que lleva la carga al apoyo, conformando triángulos como solución para evitar la deformación del sistema general. Las fuerzas deben aplicarse en los nudos, su aplicación a lo largo de la barra puede producir flexión en ella.

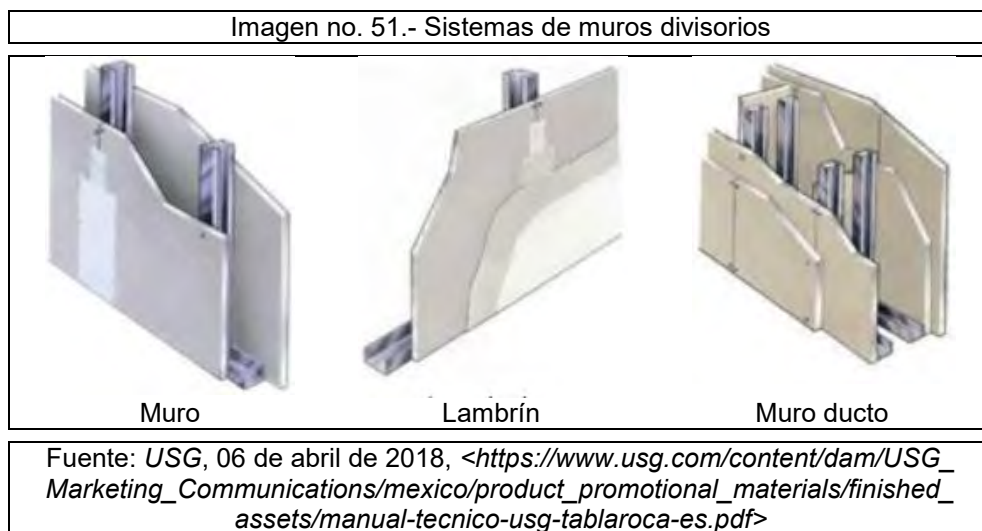
Los muros-ducto pueden especificarse por diversas razones: para alcanzar alturas que no se logran con un bastidor sencillo, para alojar diversas instalaciones en su interior, para elevar el nivel de aislamiento acústico, o bien por diseño cuando lo que importa es obtener un muro de un ancho específico.²⁶⁸

Para determinar el tipo de bastidor en función de la altura libre del muro, se debe considerar si el sistema de bastidor quedará sujeto a las estructuras principales del edificio en su desplante y en el remate superior, el uso que se le va a dar al muro y el acabado final que recibirá. Estas propiedades ayudan a definir la rigidez, ya que los sistemas tienen la ventaja de ser flexibles, lo que ayuda a resolver diferentes diseños.²⁶⁹

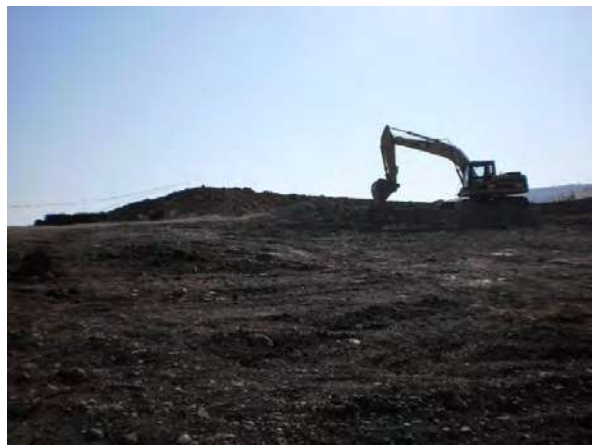
Imagen no. 56.- Despalme y deshierbe del terreno.

Se realizó el despalme del terreno por medios mecánicos mediante retroexcavadoras (ver imagen no. 56), las cuales retiraron la maleza vegetal como zacate y arbustos, para de esta manera tener un terreno limpio sobre el cual comenzar

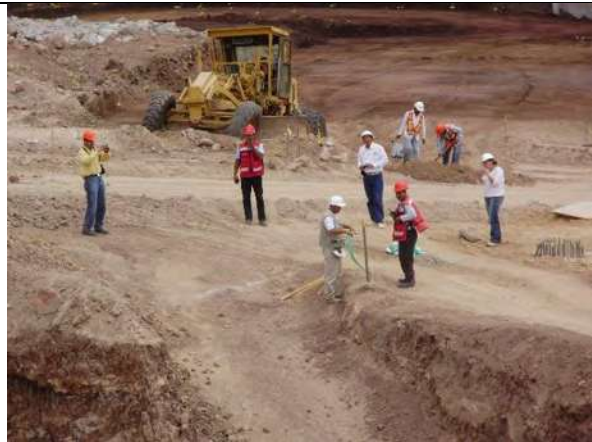
Imagen no. 58.- Trazo de ejes, referencias y nivelación.

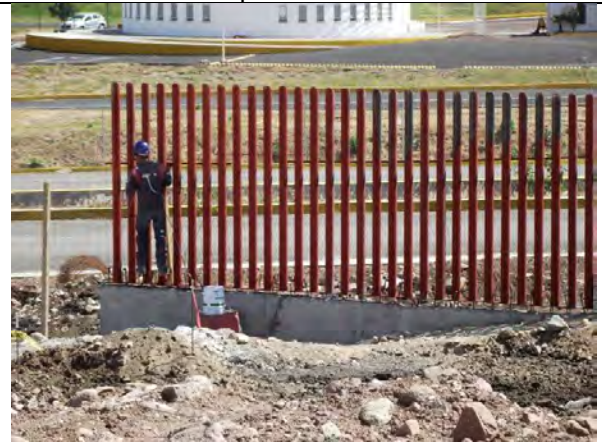
Imagen no. 59.- Construcción de muro perimetral.

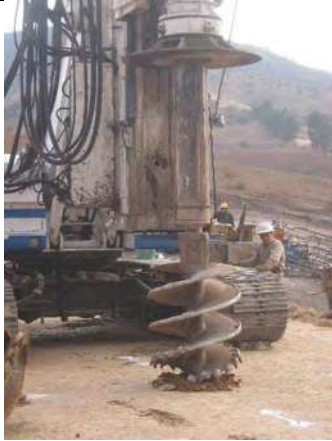
Imagen no. 60.- Perforación de pila.

La cimentación de los edificios se realizó a base de pilotes, ubicando su centro mediante equipo topográfico en el terreno, por la complejidad de estos trabajos, se requirió de maquinaria especializada. Se contrataron perforadoras para realizar la excavación de pilas (ver imagen no. 60) y grúas para la suspensión de armadura durante el colado de los pilotes (ver imágenes no. 61 y 62).

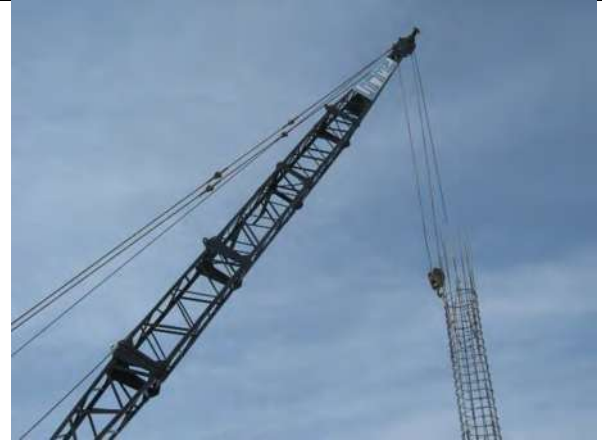
Imagen no. 61.- Colocación de armadura (jaula) en pozo.

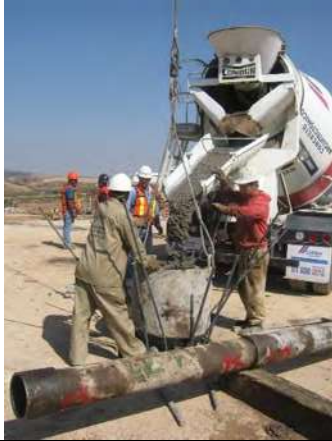
Imagen no. 62.- Colado de pilote.

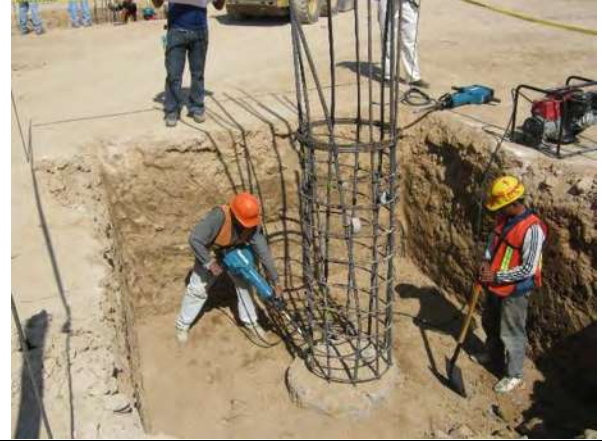
Imagen no. 63.- Descabezado de pilote.

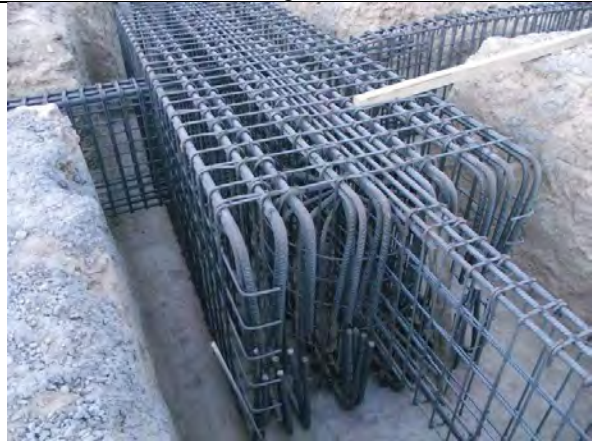
Imagen no. 64.- Encepado de pilote y trabe de liga.

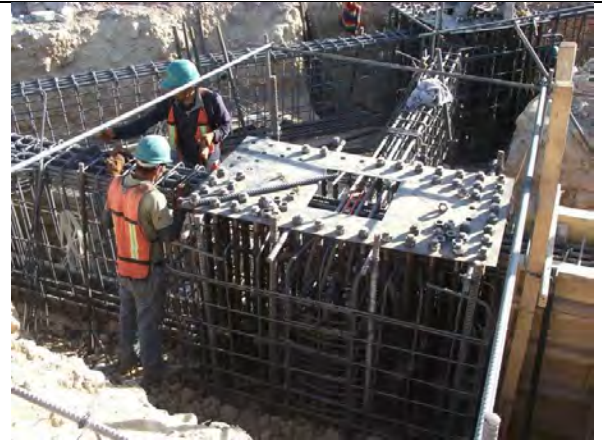
Imagen no. 65.- Colocación de placa base.

Posterior a la cimentación realizaron los trabajos relacionados a la estructura metálica, en esta parte del proceso se ejecutaron dados de cimentación colocados al centro de la columna, para asegurar la conexión de la estructura metálica a la cimentación, se colocó una placa de acero la cual se ancló al armado del dado (ver imagen no. 65).

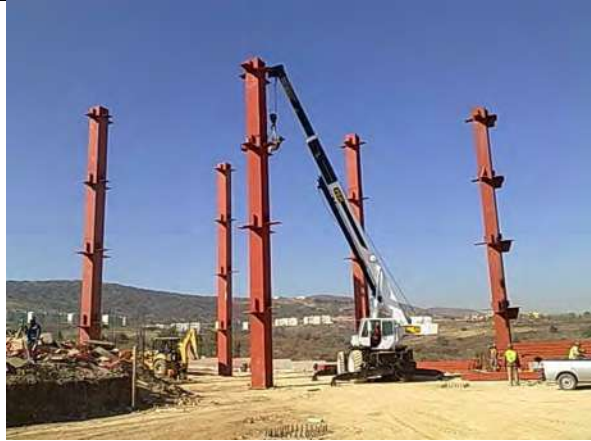
Imagen no. 66.- Izamiento de columnas mediante grúa.

Entre el dado de cimentación y la placa de acero se dejó una separación de 5 a 7 cm, los cuales se rellenaron con grout para darle estabilidad a la placa de acero (ver imagen no. 68). La fabricación de las columnas metálicas se realizó en taller para asegurar la calidad de los trabajos, debido a que son elementos prefabricados de más de 10 metros se utilizaron grúas para hacer el izamiento de las columnas (ver imagen no. 66).

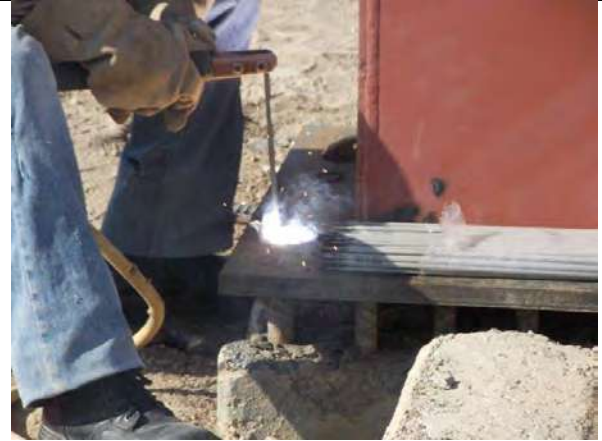
Imagen no. 67.- Soldado de columna metálica a placa base.

Las vigas de acero descansan sobre placas de acero soldadas a la columna (ver imagen no. 67), en sentido horizontal para que la viga descansa sobre ella y en sentido vertical para asegurar la sujeción, evitar torsión y restringir el movimiento. La conexión entre las vigas y las columnas se hizo mediante pernos estructurales colocados en perforaciones hechas a la viga y a las placas de anclaje, estos pernos son apretados mediante torque (ver imagen no. 70).

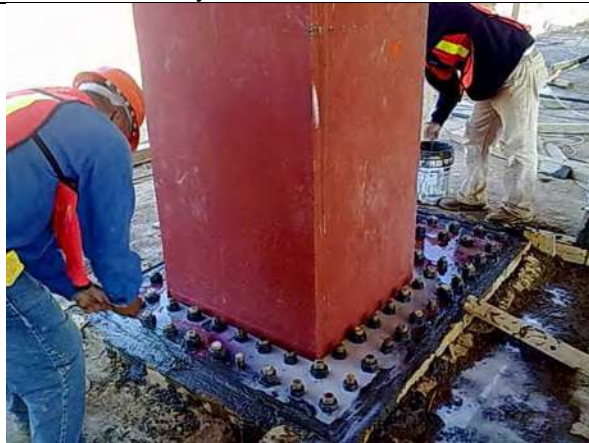
Imagen no. 68.- Colado de grout entre placa base y dado de cimentación.

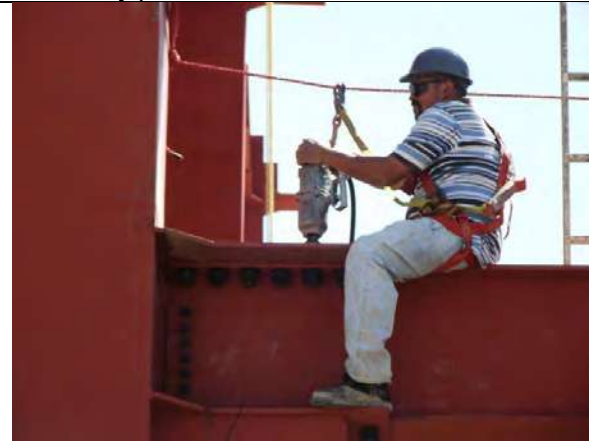
Imagen no. 70.- Apretado de tuercas entre vigas y placas soldadas a columnas.

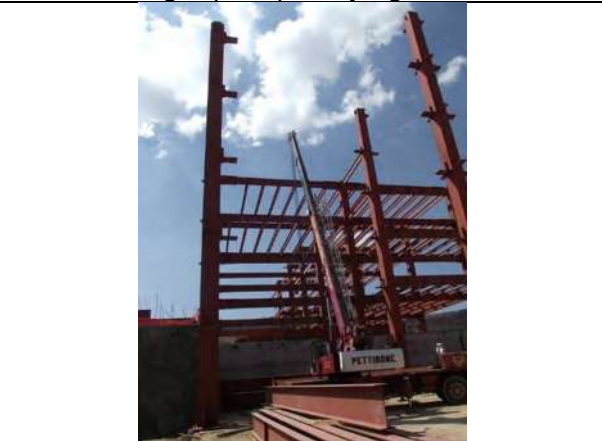
Imagen no. 71.- Estructura metálica a base de columnas, vigas principales y vigas secundarias.

La formación de marcos rígidos se hizo conectando los elementos verticales (columnas) mediante elementos horizontales (vigas principales) (ver imagen no. 69). Una vez que se conformó el marco se colocaron vigas secundarias conectadas a las vigas principales para acortar claros y poder soportar la lámina galvanizada sin que hubiera deformaciones, dicha lámina forma parte del sistema conocido como losacero (ver imágenes no. 71 y 72).

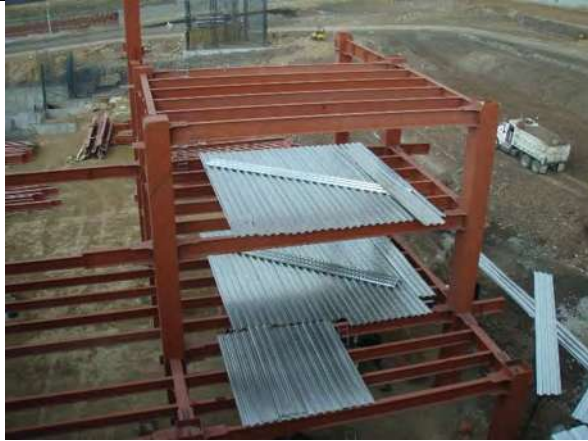
Imagen no. 72.- Colocación de láminas galvanizadas en entrepisos.

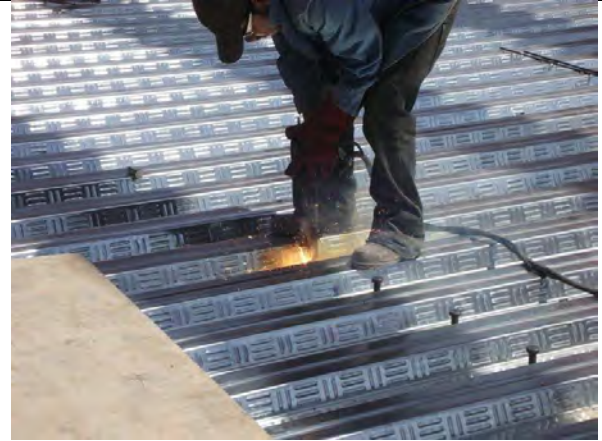
Imagen no. 73.- Colocación de pernos de cortante entre lámina y estructura.

La colocación de la lámina galvanizada sobre los patines de las vigas se aseguró mediante conectores o pernos de cortante, que iban soldados a la estructura y al perfil laminado (ver imagen no. 73). Una vez colocada la lámina galvanizada que sirvió como cimbra, se realizaron los ductos de instalaciones, mediante el corte de la lámina en frío, evitando realizarse oxicorte, ya que el calor provoca debilitamiento de la lámina por temperatura.

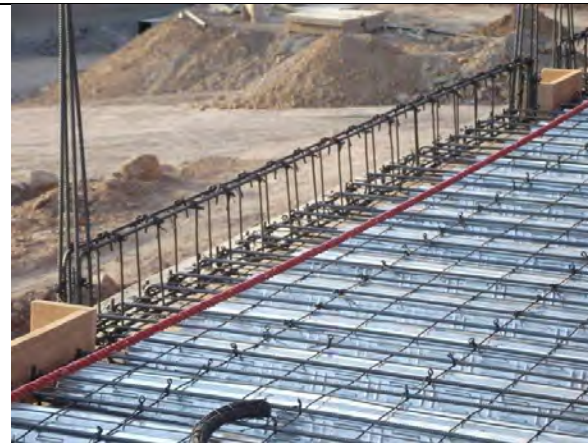
Imagen no. 74.- Colocación de malla electrosoldada en losacero.

Posteriormente se colocó una malla electrosoldada la cual sirvió como refuerzo por temperatura que ocasiona el concreto sobre la estructura (ver imagen no. 74). Antes de realizar el vaciado de concreto, se verificó que todos los pernos de cortante estuvieran firmemente soldados, además de ratificar con los residentes de instalaciones que los pasos fueran los indicados por el proyecto con la finalidad de evitar demoliciones posteriormente.

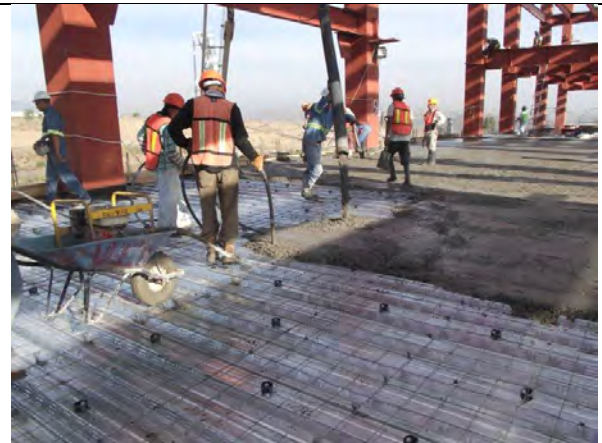
Imagen no. 75.- Colado de losacero.

colado que se realizaba con 24 horas de anticipación (ver imagen no. 75). Una de las condiciones de la residencia de obra IMSS era colar losas monolíticamente, es decir, colar la mayoría o totalidad del elemento, para evitar la creación de juntas frías.

Por normatividad del IMSS y por seguridad el inmueble, se le dió un tratamiento de pintura retardante al fuego a los elementos estructurales como columnas, vigas y fondo de losacero (ver imagen no. 75). Los trabajos se ejecutaron conforme a especificaciones de proyecto, aplicando los espesores de pintura autorizados y posteriormente se realizaron pruebas de resistencia de temperatura de la pintura.

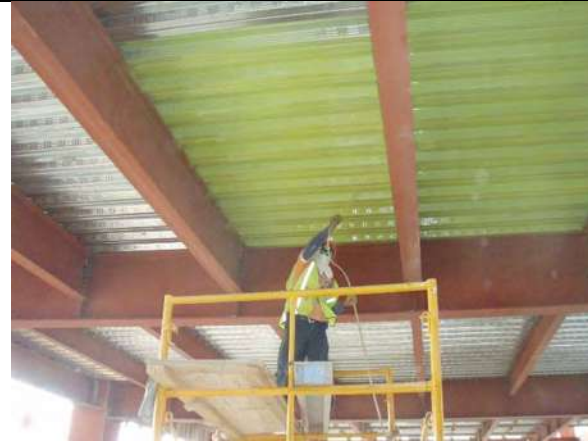
Imagen no. 76.- Aplicación de primario en losacero para recibir pintura intumescente.

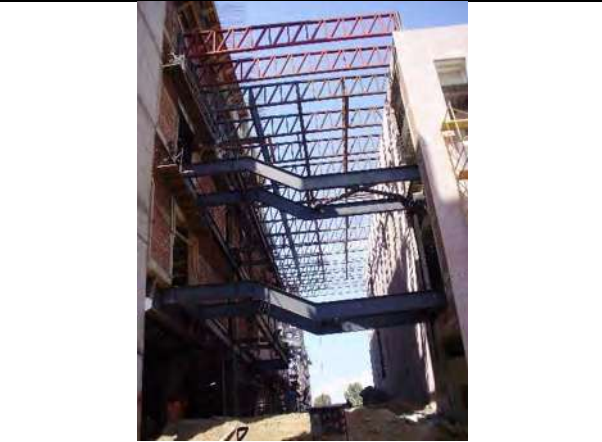
Imagen no. 77.- Estructura metálica en puentes y domos de interconexión entre edificios.

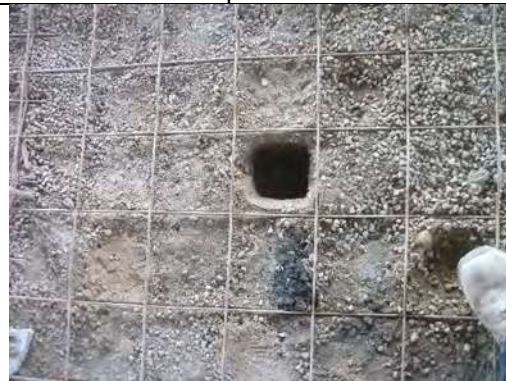
Imagen no. 79.- Cala para prueba de compactación.

El colado de los firmes se realizó después de que las instalaciones quedaron concluidas en terracerías (ver imagen no. 80). El terreno se mejoró sustituyendo el material existente con material inerte de banco (tepetate) y compactando en capas de 20 cm. con bailarina, la compactación fue aprobada por el laboratorio (ver imagen no. 79) y enseguida se colocó la malla electrosoldada amarrándola a los armados de las cadenas de desplante.

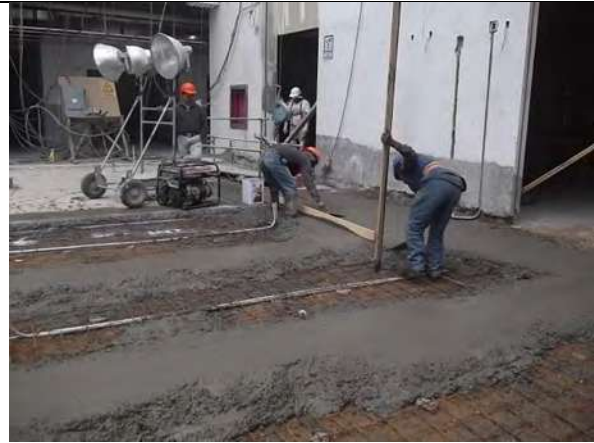
Imagen no. 80.- Colado de firme de concreto.

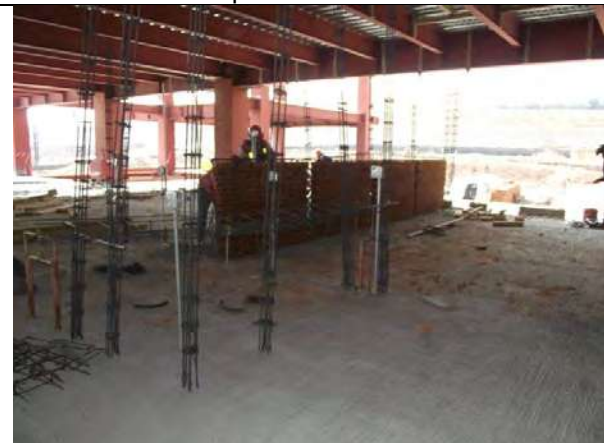
Imagen no. 83.- Levantamiento de muros de tabique en interiores.

Previo al colado se colocó una tira de malla electrosoldada como refuerzo al área de contacto a lo largo del desplante de los muros interiores, posteriormente se levantaron directamente desde el firme (ver imagen no. 83).

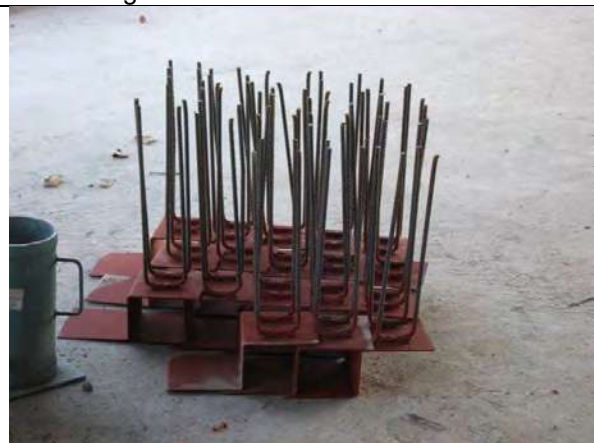
Imagen no. 84.- Zeta de lámina de acero para rigidización de muros interiores.

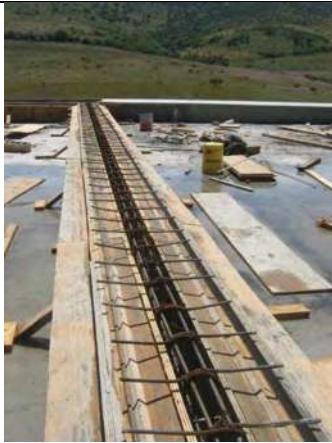
Imagen no. 86.- Pretil de azotea.

En las azoteas se colaron los pretilos a base de concreto armado (ver imagen no. 86), posteriormente se rellenaron las azoteas con tepojal (ver imagen no. 87), material ligero sin función estructural para dar pendiente a la captación pluvial de 2% según proyecto, enseguida se colocó un entortado (ver imagen no. 88) de 4 cm de espesor para recibir el impermeabilizante prefabricado en rollo.

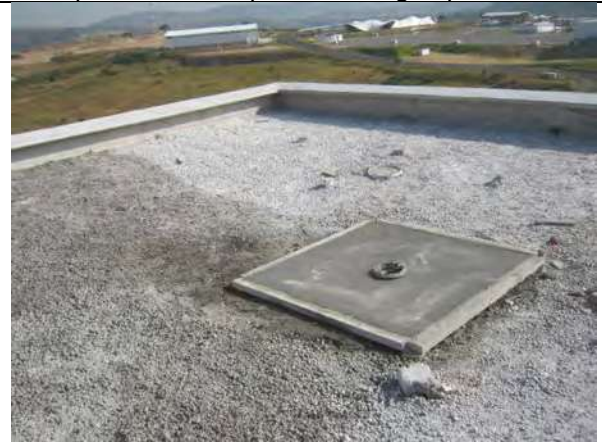
Imagen no. 87.- Relleno en azotea para dar pendiente a captación de agua pluvial.

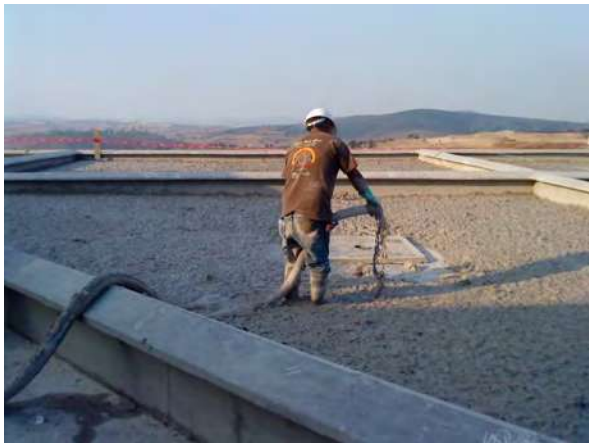
Imagen no. 88.- Entortado en sobre relleno en azotea.

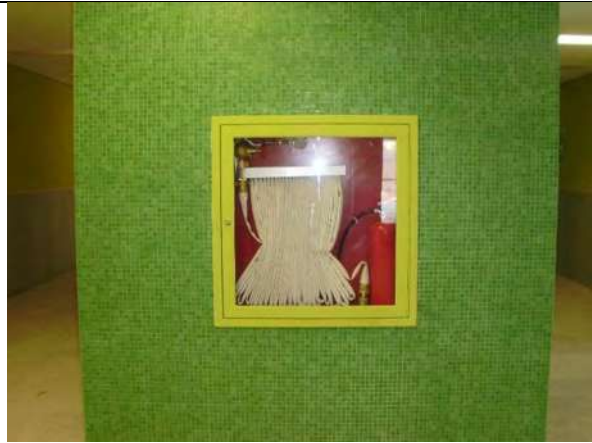
Imagen no. 92.- Gabinete de protección contra incendio.

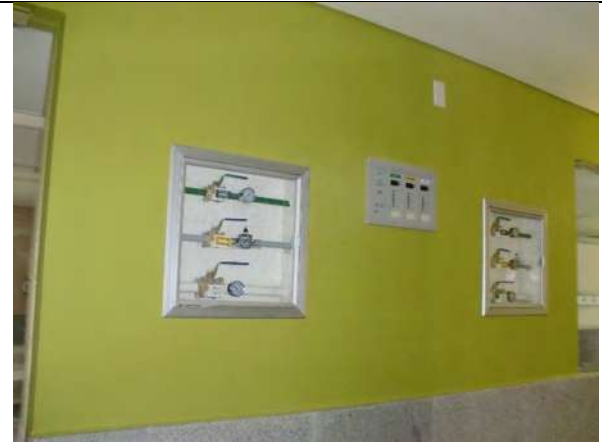
Imagen no. 93.- Cuadros de válvulas de gases medicinales.

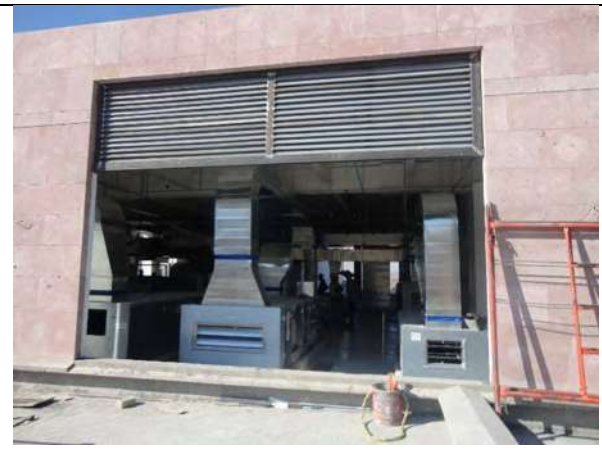
Imagen no. 95.- Casa de máquinas de aire acondicionado.

Para el servicio de aire acondicionado se utilizaron unidades manejadoras de aire, distribuidas en 10 cuartos de equipo en diferentes niveles del edificio (ver imagen no. 95). El sistema de agua helada fue mediante generadores, equipos de bombeo y torres de enfriamiento.

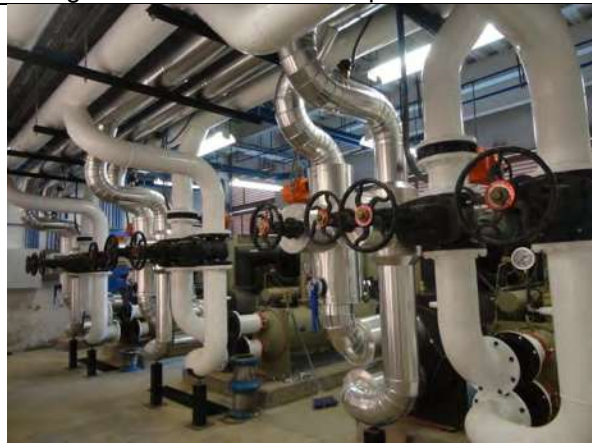
Imagen no. 96.- Casa de máquinas hidráulica.

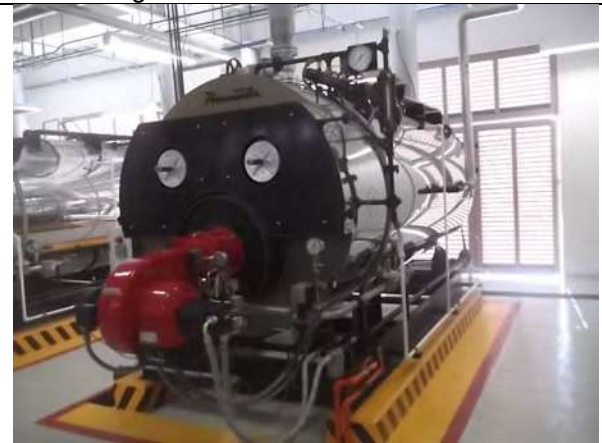
Imagen no. 97.- Generador eléctrico.

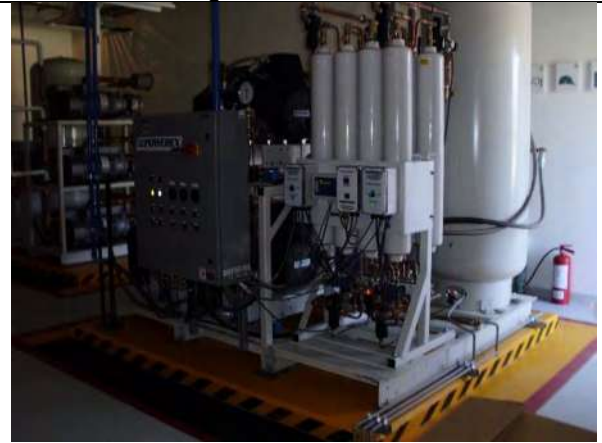
Imagen no. 99.- Casa de máquinas de equipos de gases medicinales.

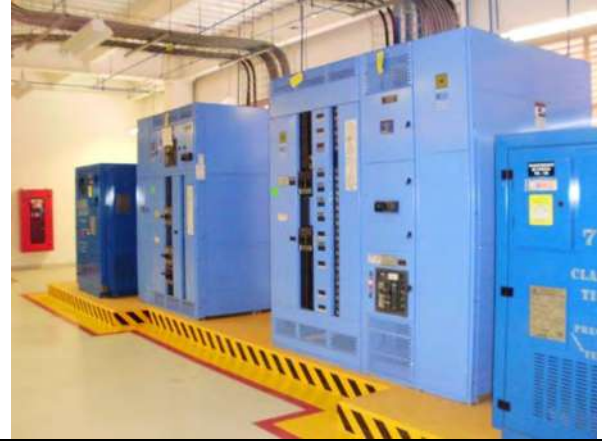
Imagen no. 101.- Subestación eléctrica.

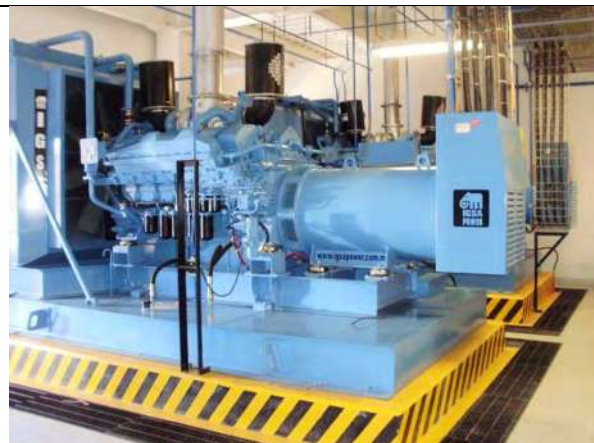
Imagen no. 102.- Casa de máquinas eléctrica.

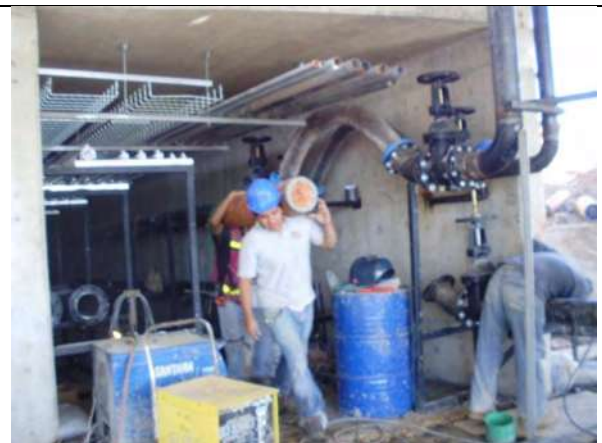
Imagen no. 103.- Instalaciones hidráulicas y eléctricas.

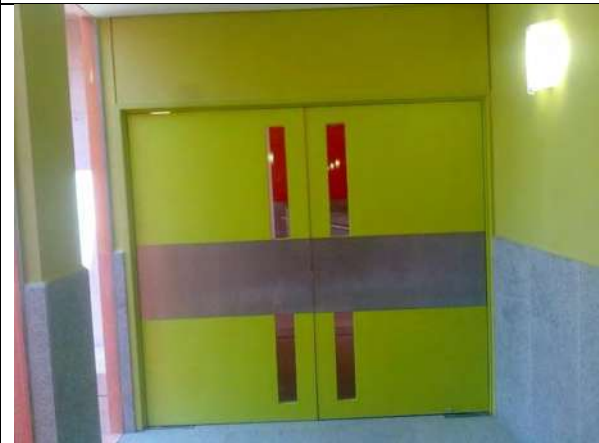
Imagen no. 104.- Puerta de madera acabado con melamina, con mirilla y protección contra camillas.

Las puertas de carpintería fueron a base de bastidor de madera de 1era calidad, forradas con melamina de color según proyecto. Algunas puertas contaron con mirilla para vigilancia de los pacientes (ver imagen no. 104) y protección contra camillas dependiendo la zona, las puertas en área de casa de máquinas eléctrica contaron con rejilla tipo louver para dar ventilación a los equipos aun cuando estuvieran cerradas (ver imagen no. 107).

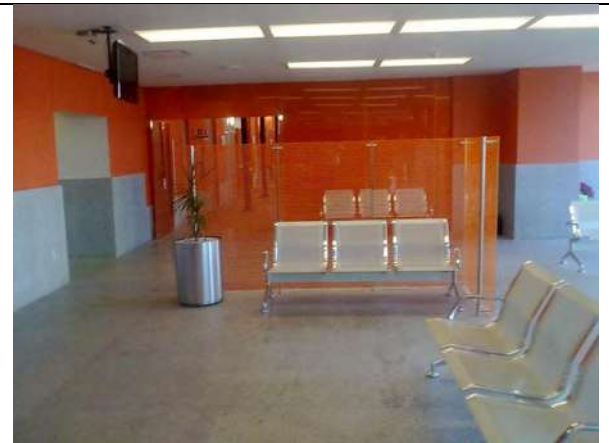
Imagen no. 105.- Cancelería interior con serigrafía en línea y mobiliario.

Los muebles de diseño para dar atención a los usuarios se colocaron en varias zonas del hospital, la estructura de los muebles fue de bastidor metálico para soportar tanto la cubierta a base de granito de mármol pulido mate como el cristal templado propio del mueble de 9 mm con serigrafía en línea o en plano (ver imagen no. 105).

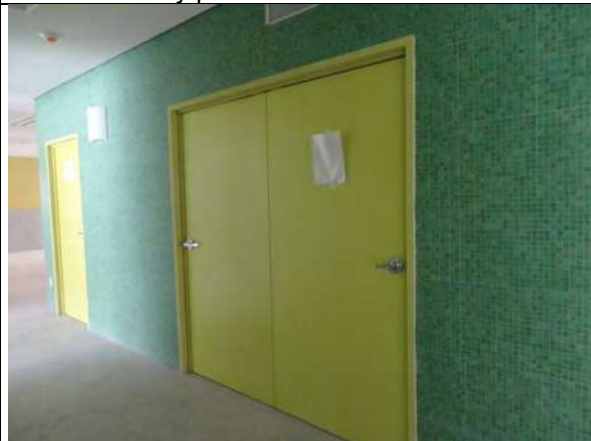
Imagen no. 106.- Mosaico veneciano en muros y puertas de madera.

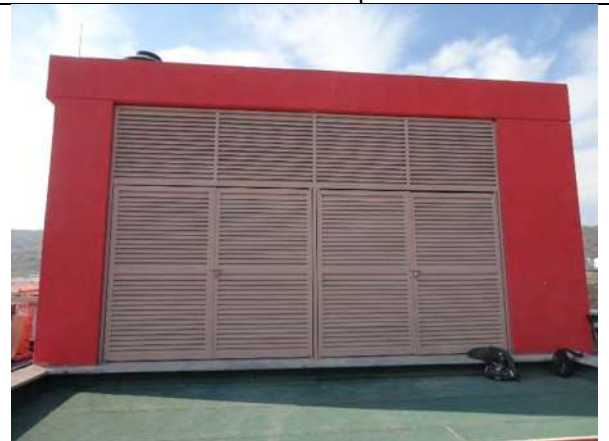
Imagen no. 107.- Puertas de herrería tipo louver en casa de máquinas.

La herrería en puertas fue a base de marco perimetral de perfil tubular de 2” x 4”, con puertas abatibles a base de bastidor de 4” y 3/8” de espesor y celosía de lámina negra cal. 18 predoblada tipo louver, con primario estructural acabado con esmalte alquidálico color similar a muro. Este tipo de puertas fueron colocadas en casas de máquinas generales y particulares del hospital.

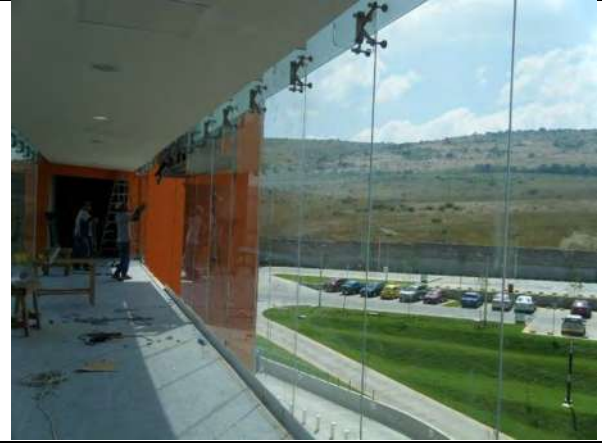
Imagen no. 109.- Cancelería en puente a base de cristal templado.

Para las fachadas se colocaron cristales flotados de 6 mm con película de seguridad y solo se usaron en vanos pequeños confinados con muro de tabique, ya que en el área de encamados y puentes se colocaron cancelerías de cristal templado en vanos amplios conectados entre sí con sistema de arañas y atiesadores (ver imagen no. 109).

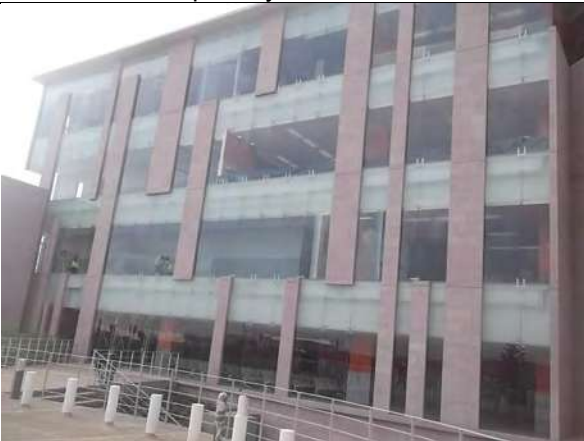
Imagen no. 110.- Fachada a base de cristal templado y cantera rosa.

Las fachadas del hospital son a base de placas de cantera rosa de 60 x 40 cm y de 2 cm de espesor (ver imagen no. 110), amarradas a una malla electrosoldada fija a muro, los trabajos se hicieron en las alturas con la ayuda de hamacas sujetas a los pretilos de azotea, para subir gradualmente conforme al avance. El acabado final de la cantera fue junteado en uniones con polvo de cantera y sellador de silicón.

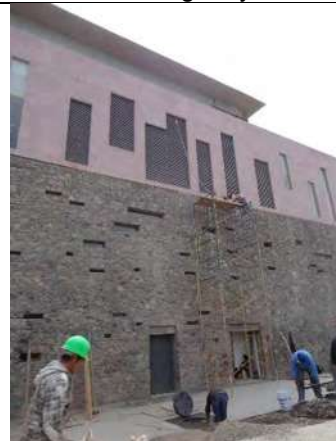
Imagen no. 111.- Acabado en fachadas de piedra braza de la región y cantera rosa.

En algunas zonas del hospital se aplicaron acabados en muros como mosaico veneciano color verde (ver imagen no. 107) y loseta cerámica color blanco, también se levantaron muros de piedra braza de la región (ver imagen no. 111). En el área de oficinas se colocaron muros prefabricados a base de marco perimetral de perfil metálico con acabado en pintura al horno e interior de panel forrado con tela tipo alfombra o cristal templado de 9 mm según diseño (ver imagen no. 123).

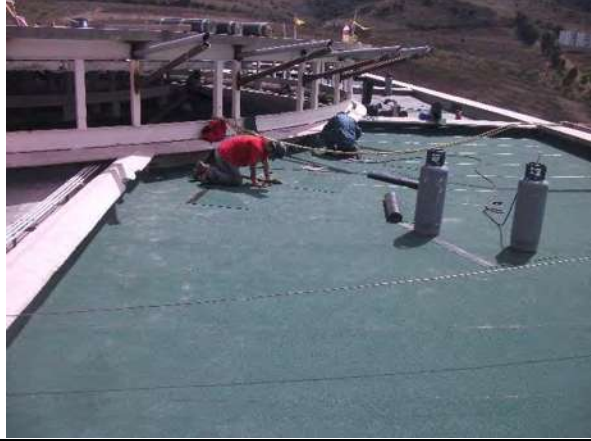
Imagen no. 114.- Impermeabilización en azoteas con material en rollo prefabricado.

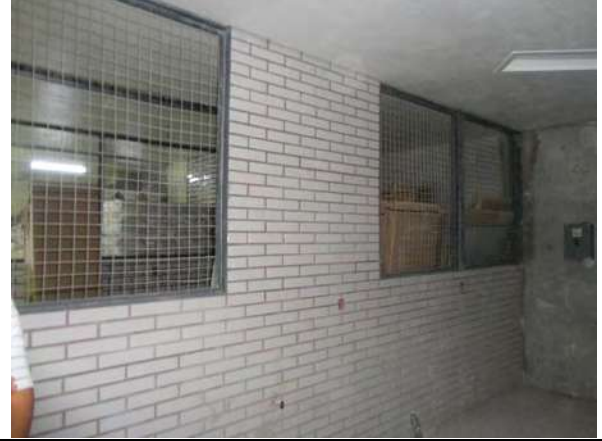
Imagen no. 115.- Muros de tabique esmaltado en área de conservación.

En el área de conservación se colocaron muros a base de tabique esmaltado mate en color blanco, este material ya tenía el acabado integrado por lo que una vez asentado el tabique estaba terminado. Por ser un área donde se almacena material de mantenimiento del hospital los muros se pueden ensuciar o dañar, este acabado permite darle mantenimiento fácil por su superficie esmaltada (ver imagen no. 115).

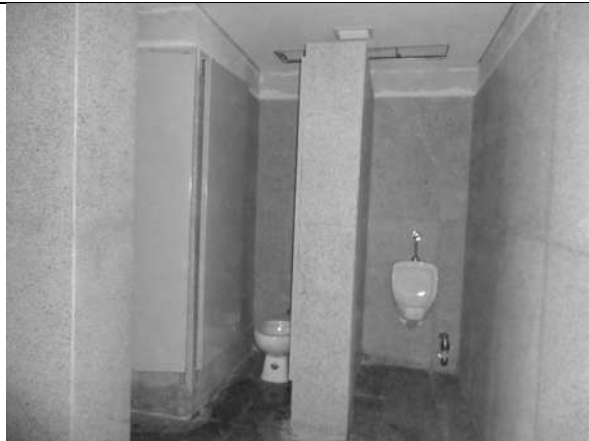
Imagen no. 116.- Granito de mármol en muros de baños.

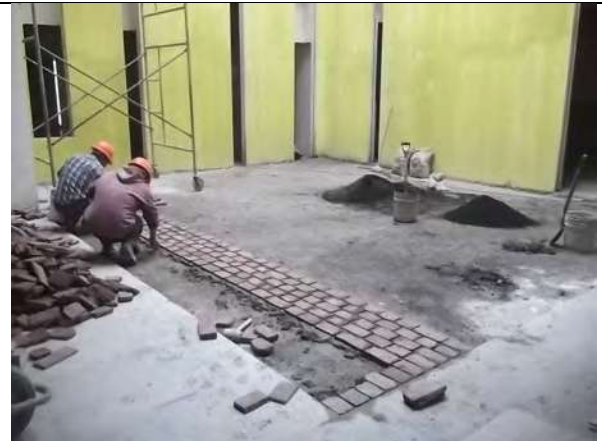
Imagen no. 117.- Pórfido en piso de terraza interior.

El acabado en pisos de terrazas fue con piedra natural pórfido (ver imagen no. 117), acabado con silicón líquido para darle impermeabilidad, mientras que en muros se colocó cantera rosa en placas de 40 x 60 cm asentadas sobre muro de tabique, con acabado natural y una capa de sellador de silicón.

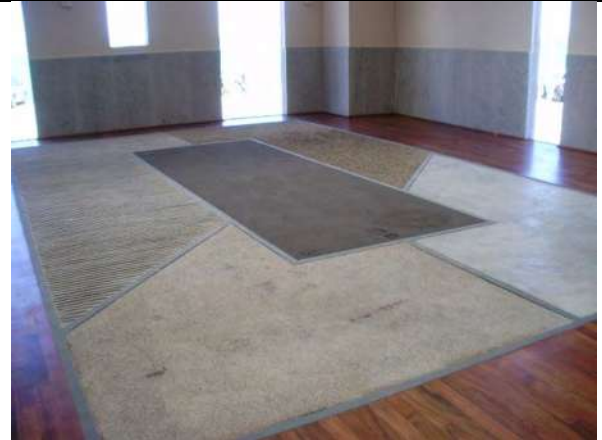
Imagen no. 119.- Acabado en piso en área de marcha de medicina física.

En el área de marcha en edificio de medicina física se colocó piso de madera natural como en los muros del auditorio y al centro se colocó un firme de concreto con varios acabados para dar rehabilitación a pacientes (ver imagen no. 119).

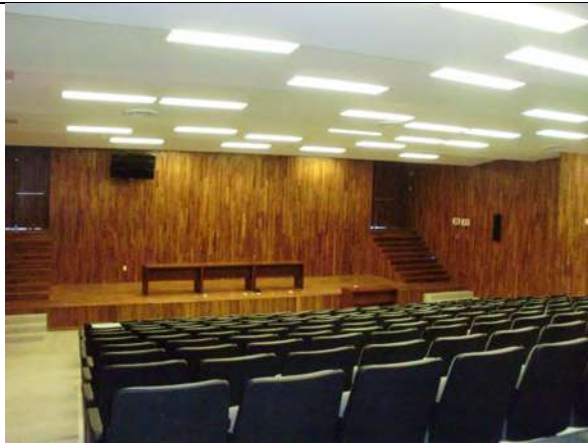
Imagen no. 122.- Auditorio de medicina física.

En el área del auditorio los acabados fueron de madera natural Tzalam en muros acabado con barniz de poliuretano Polyform, el plafón en esa área se colocó en forma dentada para mejorar la acústica (ver imagen no. 122).

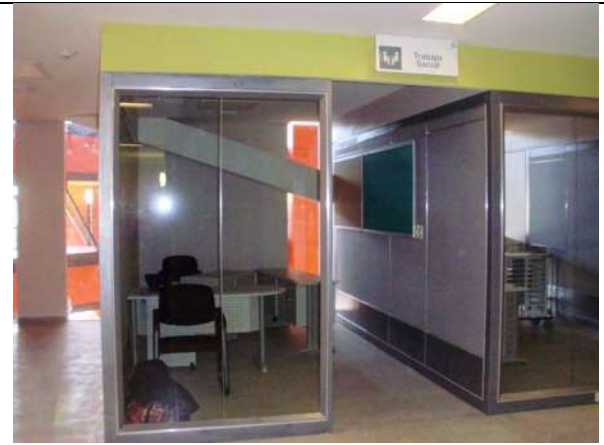
Imagen no. 123.- Muros prefabricados en área de oficinas.

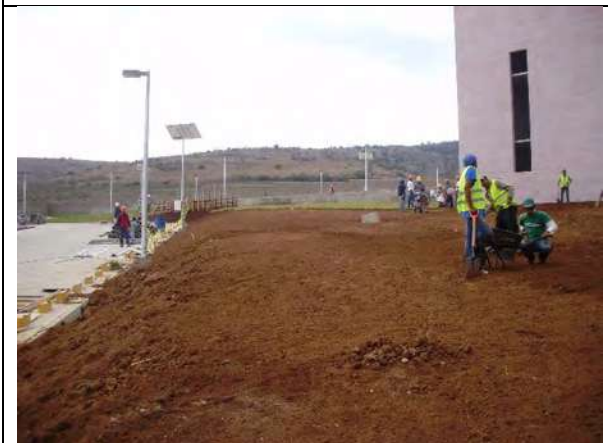
Imagen no. 127.- Excavación en pozos para sembrar árboles.

Se sembraron diferentes variedad de árboles como pino ayacahuite, árbol trueno, jacaranda, árbol paraíso, árbol tabachín y casuarina. El procedimiento para la siembra fue hacer un pozo para alojar la raíz del árbol y enseguida se colocó tierra vegetal previa y posteriormente al sembrado del árbol (ver imagen no. 127).

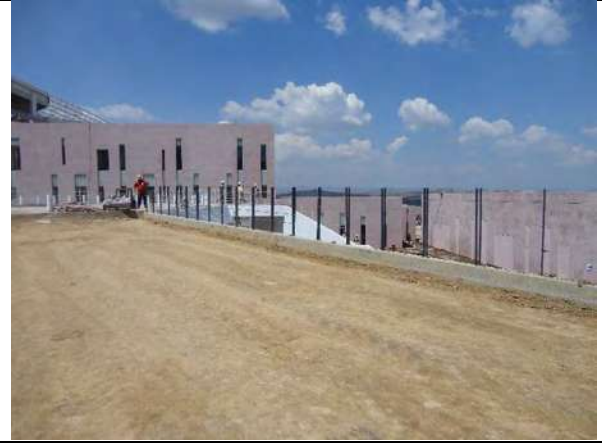
Imagen no. 129.- Nivelación de área exterior para recibir pasto.
