**“Hospital General Regional IMSS de
250 camas Autosustentable, en Charo,
Michoacán”**

Tesis

Morelia, Michoacán, Agosto de 2020.

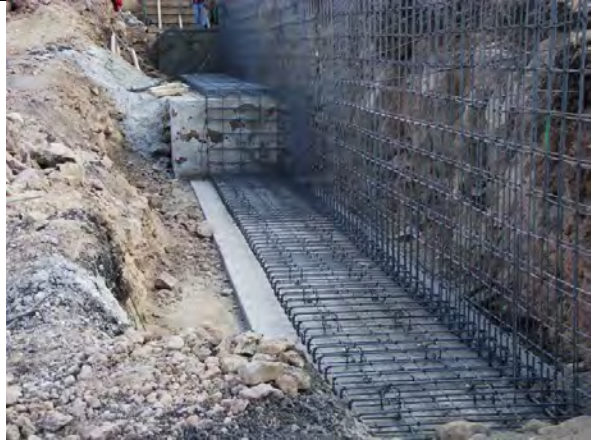
Imagen no. 140.- Cimentación para recibir barda perimetral.

Para la barda perimetral se utilizó la zapata corrida (ver imagen no. 140) y block cara de piedra para muros (ver imagen no. 141), así como perfil tubular circular en áreas colindantes con vialidades (ver imágenes no. 148 y 149), se provocó una junta constructiva a no más de 30 m de distancia, para evitar el agrietamiento provocado por el movimiento de algún tramo de barda.

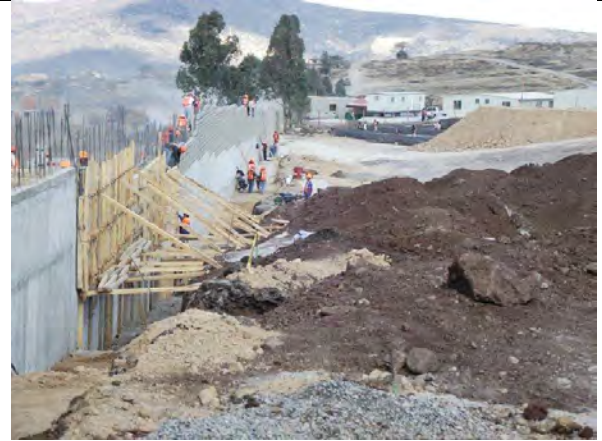
Imagen no. 141.- Barda perimetral con block cara de piedra.

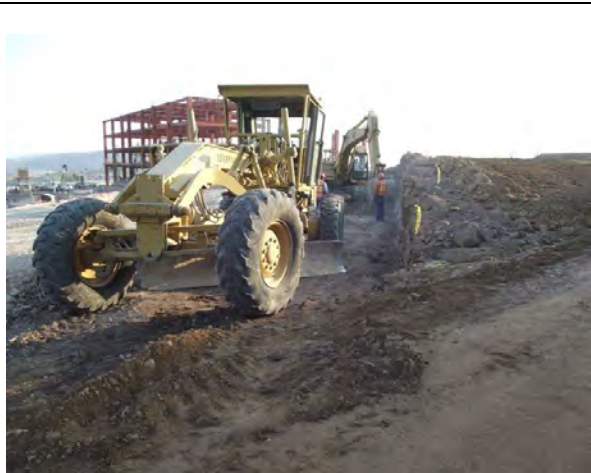
Imagen no. 142.- Nivelación y extendido de material inerte.

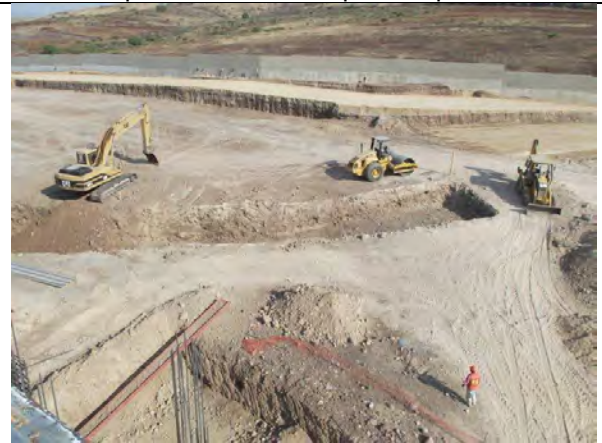
Imagen no. 143.- Excavación, nivelación y compactación con maquinaria pesada.

El mejoramiento del terreno para superficies de rodamiento fue a base de subrasante de 30 cm de espesor compactado en capas de 20 cm. máximo al 96% de la prueba proctor estándar y posteriormente se colocó una capa de sub-base hidráulica de 15 cm. de espesor, compactada con un rodillo vibratorio al 100% en la prueba porter (ver imagen no. 143).

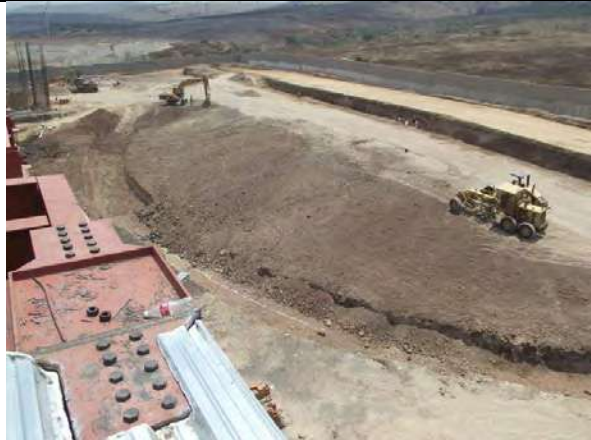
Imagen no. 144.- Nivelación en superficie de rodamiento.

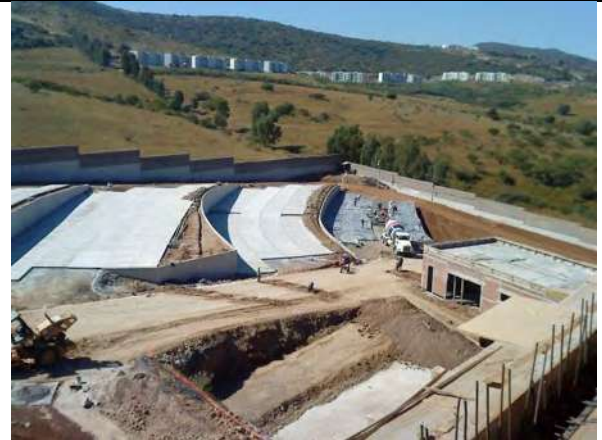
Imagen no. 145.- Concreto hidráulico en plataformas para estacionamiento.

Una vez aprobada la compactación de plataformas por laboratorio se procedió a colar los pavimentos, a base de concreto hidráulico de 16 cm de espesor $F'c = 150$ kg/cm² armado con malla electrosoldada (ver imagen no. 145). Para la conformación de plataformas a desnivel fue necesario colar muros de contención para confinar la plataforma, la altura fue variable dependiendo de los niveles de terreno y de proyecto.

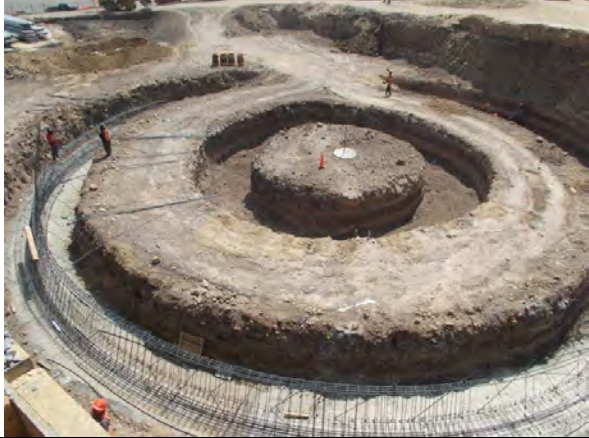
Imagen no. 146.- Cimentación en motor lobby.

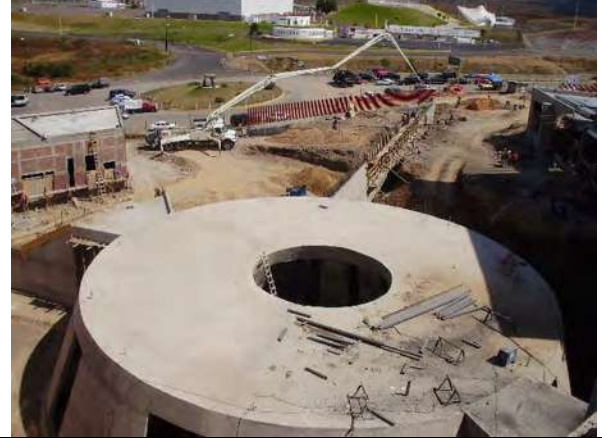
Imagen no. 147.- Colado de motor lobby.

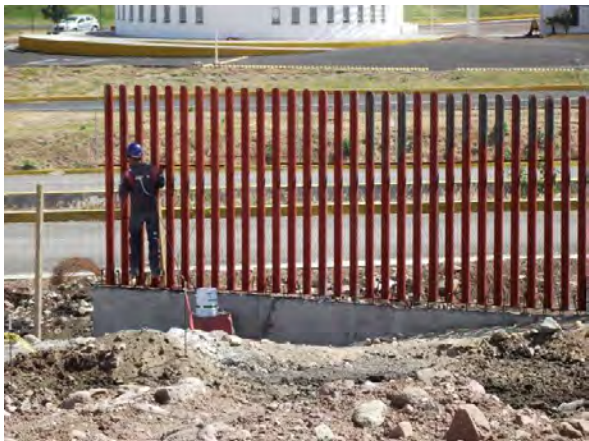
Imagen no. 148.- Aplicación de primario anticorrosivo en herrería perimetral.

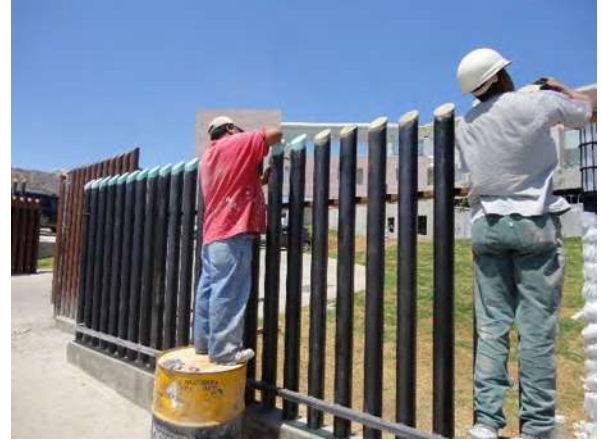
Imagen no. 149.- Preparación de herrería perimetral para recibir pintura.

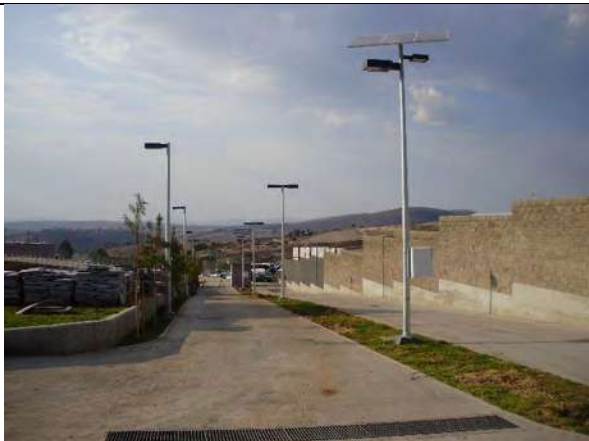
Imagen no. 150.- Estacionamiento y circulaciones vehiculares.

Para rematar los pavimentos se colaron guarniciones, en áreas de estacionamiento y se fabricaron topes de concreto para automóviles en cada cajón. El acabado en pavimentos fue estriado y rastrillado, para asegurar la fricción de los automóviles (ver imagen no. 150).
