# PROYECTO ARQUITECTONICO DE ADAPATACION Y REHABILITACION USANDO PROCESOS VERNACULOS

- EN LA COLONIA VENTURA PUENTE EN LA CALLE  
ABASOLO ESQUINA LAGO DE TEQUESQUITENGO  
NO # 823 MORELIA, MICHOACÁN.

Tesis para obtener el grado de Licenciado en **Arquitectura**

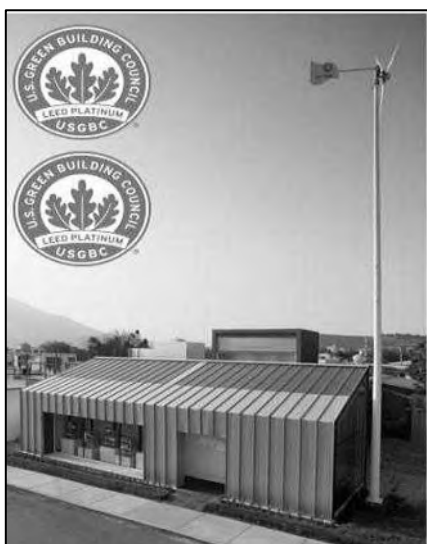
### 1.- Nuevo León, México / 2011 / BEA 347 / PROYECTO SAN PEDRO GRAZA GARCIA

Esta vivienda cuenta con certificación LEED PLATINUM lo que significa que la construcción es sostenible además del uso de materiales y usa alternativas ecológicas para mejorar la calidad ambiental exterior.

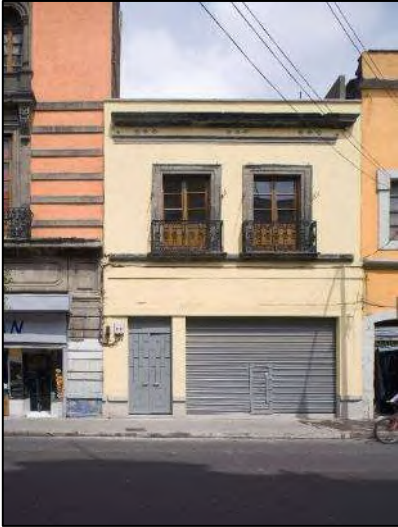
• Fig. 6 (Proyecto Brasil44)

**2.- Ciudad de México, México / 2006 / JSa / BRASIL 44**

Esta vivienda fue remodelada y adaptada con servicios y algunas ecotecnias, todo adaptado para varias familias y un negocio lo que se asimila mucho al proyecto que se está resolviendo.

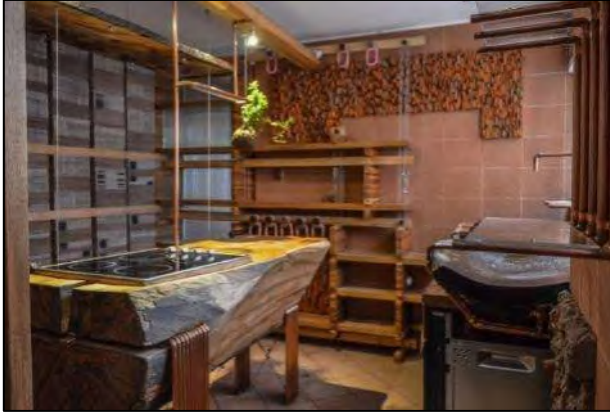
• Fig. 9 (Proyecto Barreto y Coruña)

**5.- Barreto y Coruña, Quito, Ecuador / 2015 / Daniel Moreno Flores y Carla Kienz /**

Este proyecto en el interior y parte de la estructura está resuelto con madera además contar con un proceso constructivo con un mínimo uso de concreto.

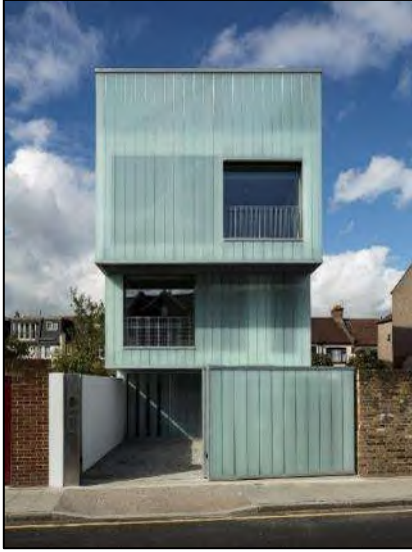
• Fig. 12 (Proyecto Slip house)

**8.- Londres, Reino Unido / 2012 / Carl Turner Architects / SLIP HOUSE**

Este proyecto cuenta con procesos sostenibles y está adaptado a un espacio reducido por lo que al subir de nivel aumenta las dimensiones de la planta y se abastece con pilas de energía geotérmica, así como un sistema de captación de agua pluvial.

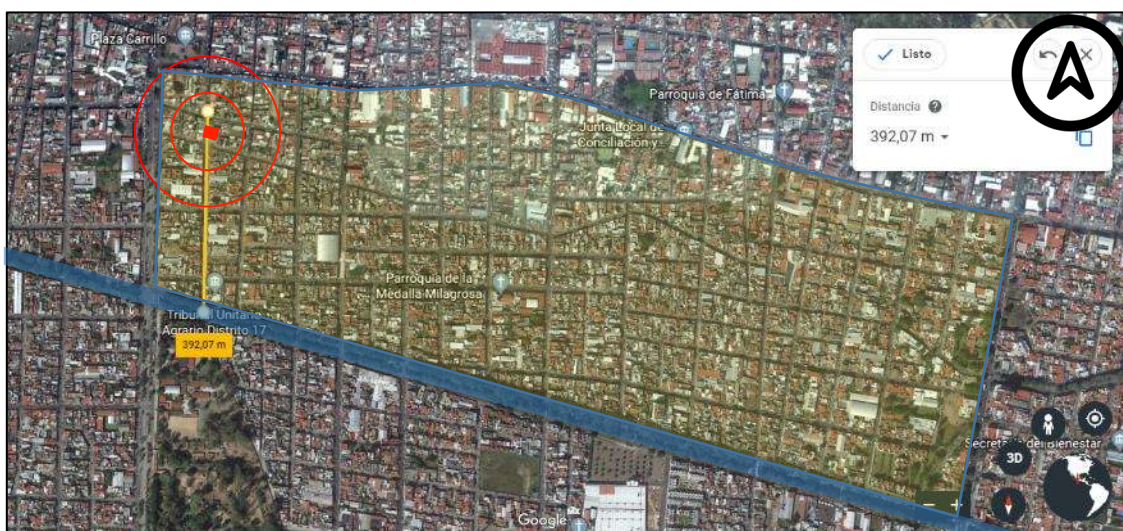
• Fig. 23 (Imagen de hidrografía relevante de proyecto)

El cuerpo de agua más relevante para nuestro proyecto se encuentra dentro de la misma colonia Ventura Puente y se encuentra tres cuabras al sur a 392m aproximadamente de nuestro terreno que es el Rio Chiquito que corre paralelo a la Av. Solidaridad.

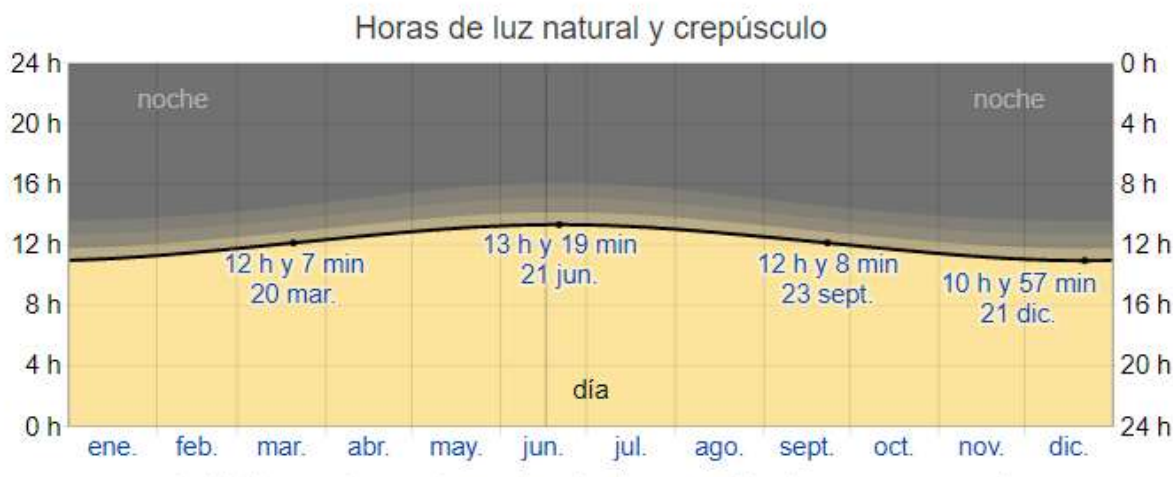
• Fig. 28 (Tabla que muestra las horas de luz en Morelia)

La duración del día en Morelia varía durante el año. En 2019, el día más corto es el 21 de diciembre, con 10 horas y 57 minutos de luz natural; el día más largo es el 21 de junio, con 13 horas y 19 minutos de luz natural. (spark, 1980 - 2016)

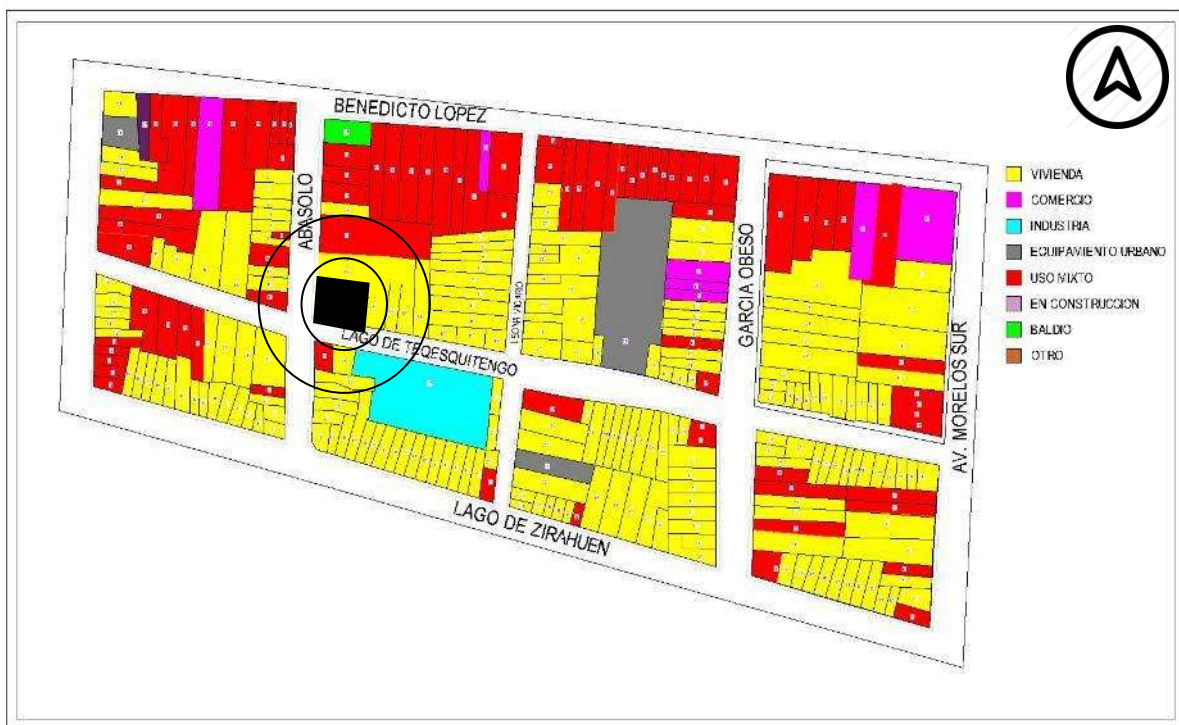
• Fig. 31 (Plano de equipamiento urbano)

El equipamiento urbano se refiere al uso de suelo. Dentro de la colonia Ventura Puente que es lo más próximo a nuestro proyecto el equipamiento urbano es en su mayoría vivienda seguido por un uso mixto que se refiere a que contiene vivienda y comercio de amplia variedad como podría ser electrónicos, boutiques, restaurantes, ferreterías etc. Esto debido a su cercanía con la calle Benedicto López que en su mayoría es comercial debido a su cercanía con el centro histórico y el mercado independencia. Por lo que cabe resaltar que es una zona con una alta concentración de personas, comercios y transportes.

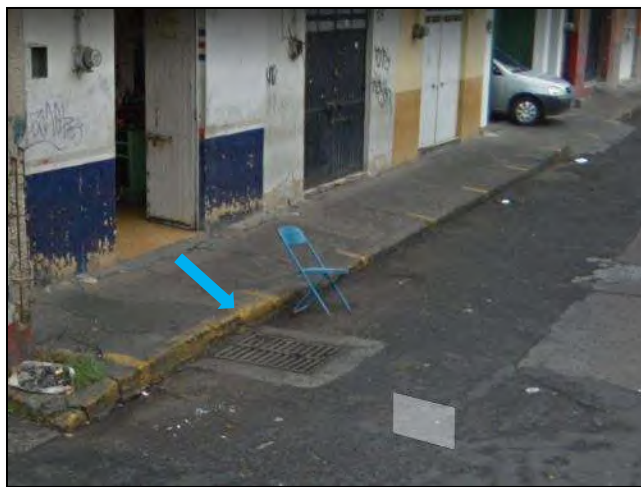
• Fig. 32 (Agua potable y alcantarillado en colonia Ventura Puente)

Este servicio también alcanza el 100% de la cobertura del servicio; el agua que se colecta de éste es enviada a una planta de tratamiento al Sureste de la ciudad en la Avenida Camelinas, frente a la plaza “Las Américas”. El estado de Conservación del servicio es malo, sin embargo, se han estado haciendo cambios en las tuberías para mejorar el servicio.

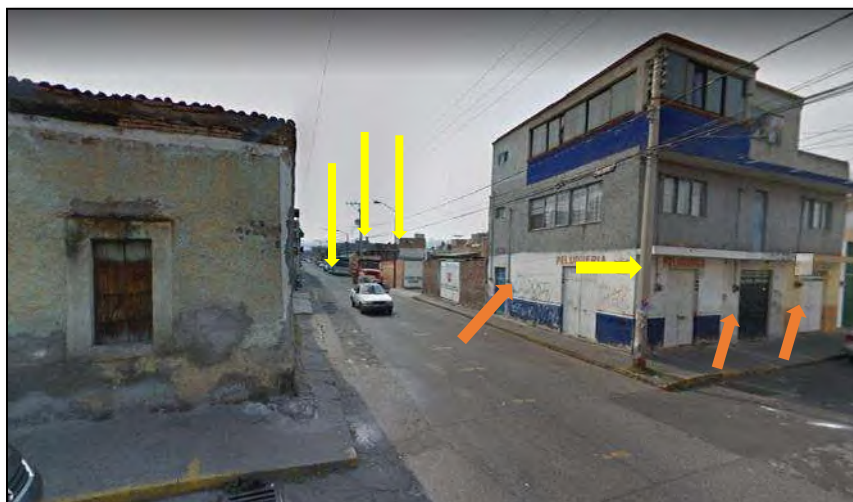
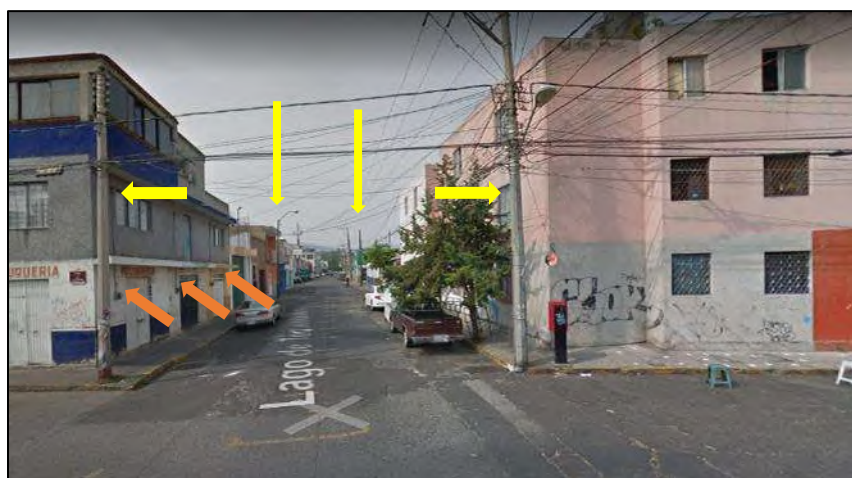
• Fig. 35 (Alumbrado eléctrico en colonia Ventura Puente)

En cuanto a la Electrificación, se puede decir que el 100% de la zona cuenta con el servicio, no así con el servicio de Alumbrado público que se encuentra abastecido en un 98%. La calidad del servicio de Alumbrado Público es regular o deficiente debido a que muchas de las luminarias ya son muy viejas y necesitan ser renovadas. La energía Eléctrica es un servicio proveniente de la Comisión Federal de Electricidad (CFE).

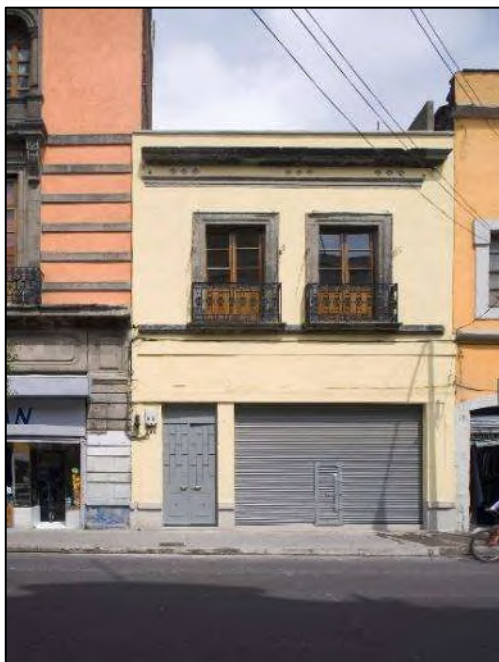
• Fig. 43 (Rehabilitación de casa habitación por JSa)

-Se observa la fachada principal del proyecto ya rehabilitada.

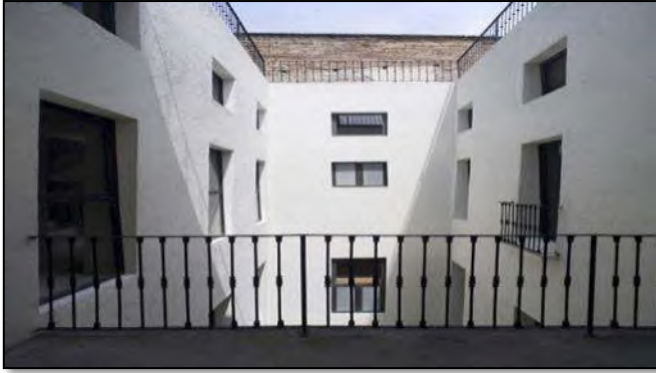
- Fig. 46 (Rehabilitación de casa habitación por JSa)

-Se observa mantenimiento dado a la estructura y el patio central haciendo del mismo un punto de reunión en el edificio y dotando de iluminación natural a la estructura.

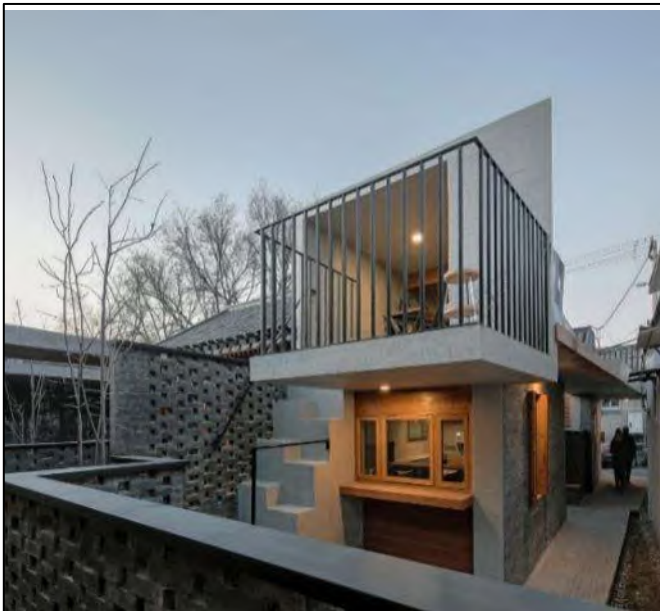
- Fig. 56 (transformación del n°28 de dayuan hu tong)

-Se observa el correcto uso de celosías para dar la sensación de individualidad y el aprovechamiento de los espacios reducidos.

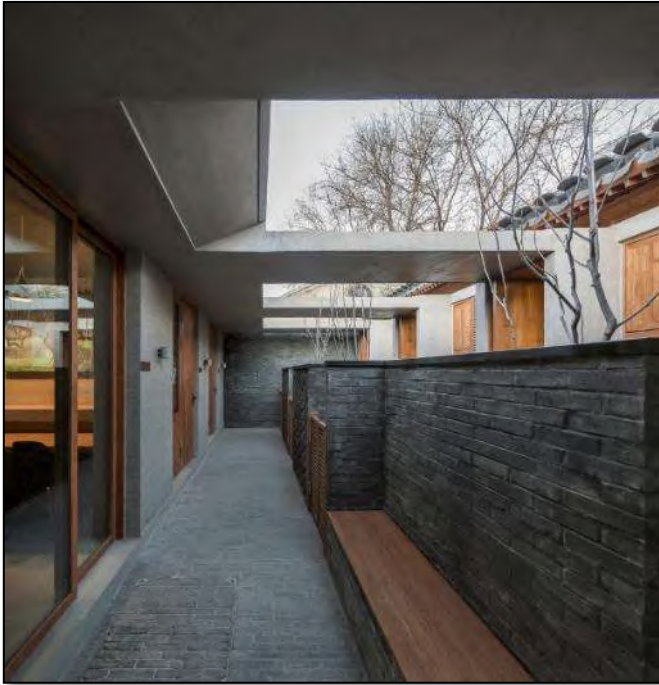
• Fig. 57 (transformación del n°28 de dayuan hu tong)

-Se observa el uso de vegetación y remates visuales pequeños para dar individualidad a cada departamento sin que cause un sentimiento de encierro.

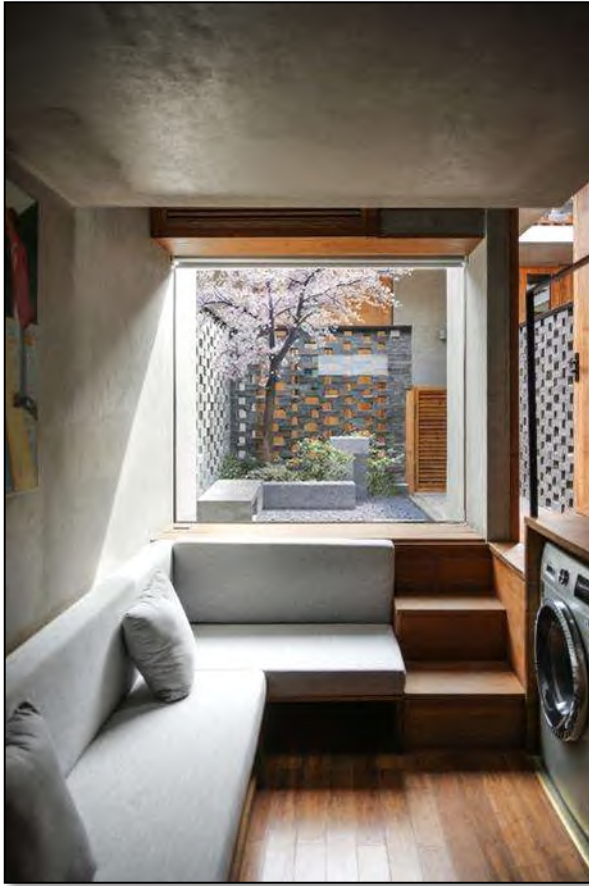
• Fig. 59 (transformación del n°28 de dayuan hu tong)

-Se observa la utilización de ventanales para iluminación y ventilación, así como el máximo aprovechamiento de los espacios interiores.

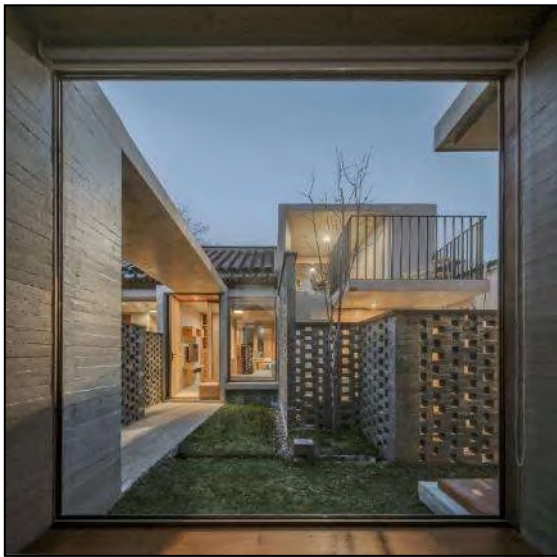
• Fig. 60 (transformación del n°28 de dayuan hu tong)

-Se observa el uso de amplios ventanales simples, herrería sin detalles y acabados minimalistas para tener el sentimiento de amplitud en espacios reducidos.

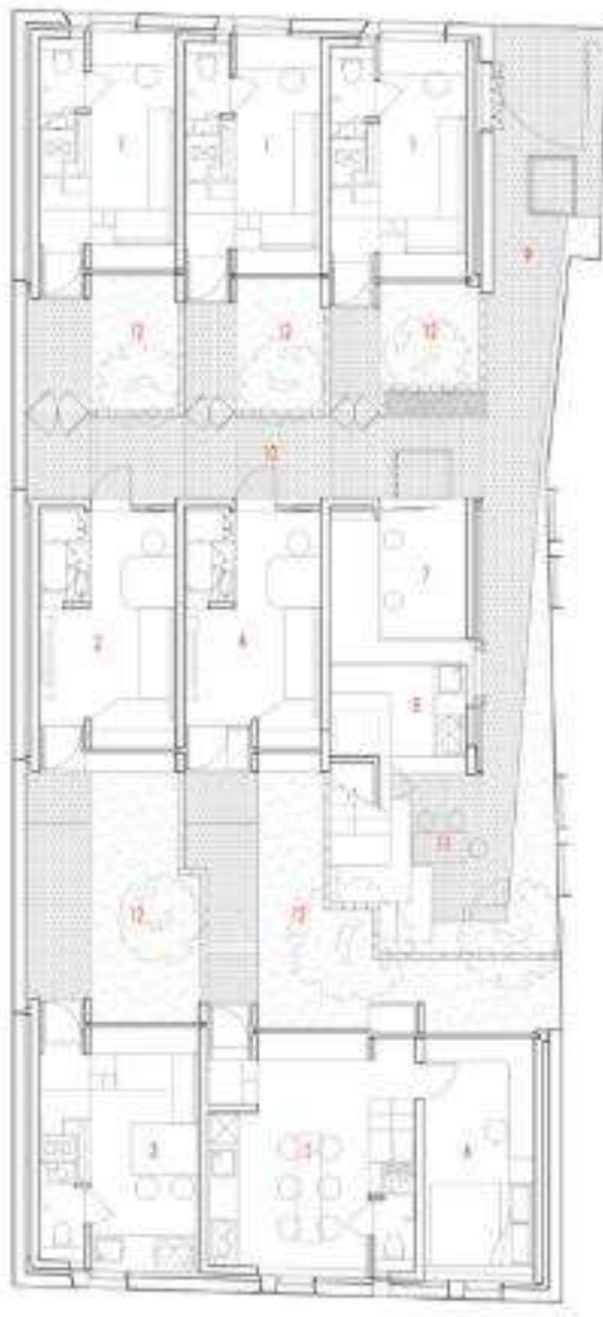
- Fig. 61 (transformación del n°28 de dayuan hu tong)

**Planta baja:**

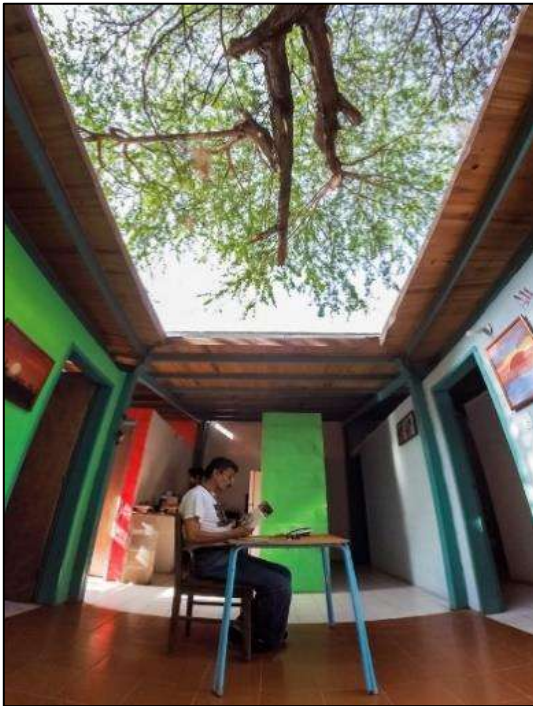
• Fig. 65 (Reformulación de una vivienda unifamiliar)

-Se observa la restauración del patio central de la vivienda respetando las preexistencias.

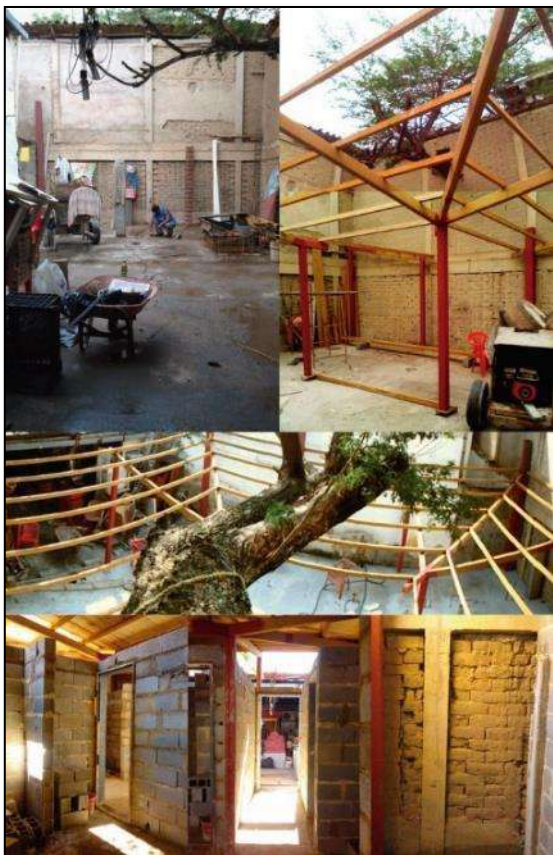
• Fig. 66 (Reformulación de una vivienda unifamiliar)

-Se observa la utilización de estructura metálica para reforzar las preexistencias.

La materialidad concierte en estructuras metálicas para lograr una cubierta a tres aguas. Y el uso de concreto en la mampostería, se plantean nuevas columnas de concreto armado para dar forma a los nuevos espacios, así como nuevos muros divisorios y estructurales. El resto es igual el techo en madera, se colocó cristalería y herrería con ventanas de dos paños, pisos de cerámica y pintura blanca y roja.

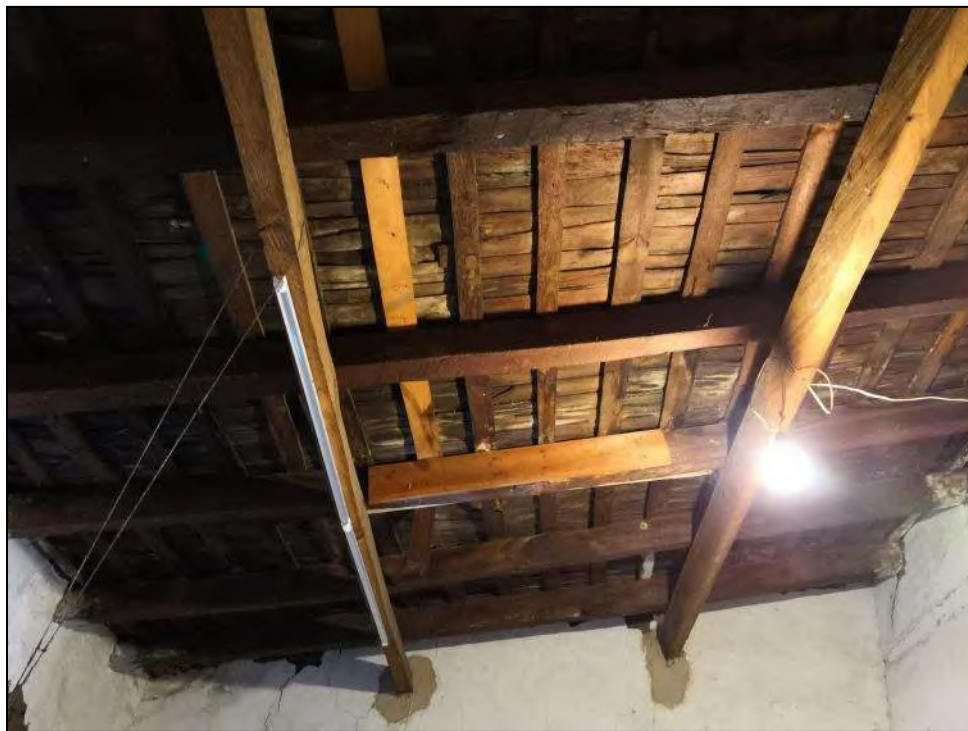
• Fig. 76 (Fotografía del estado actual de la vivienda haciendo notar la techumbre inclinada y sus materiales.)

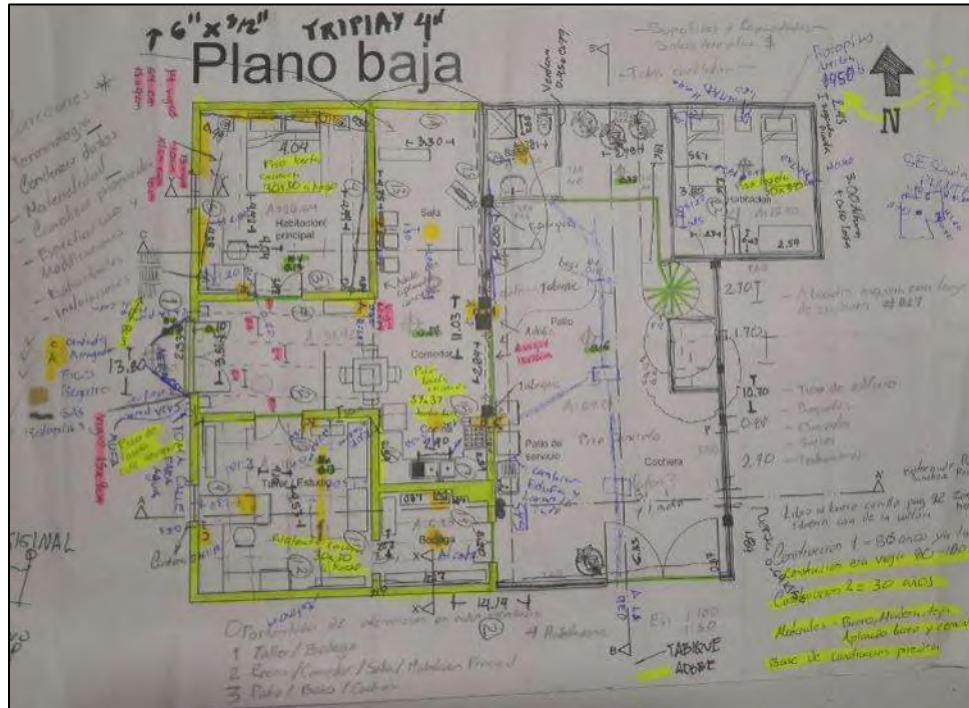
• Fig. 85 (Boceto de levantamiento de preexistencias)

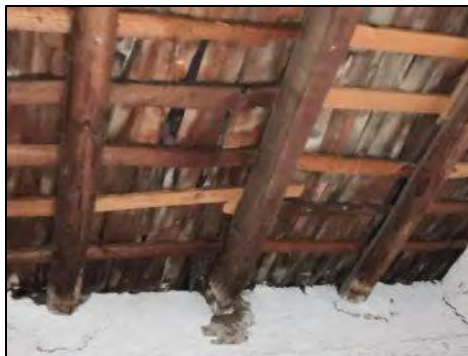
• Fig. 90 (Fotografía del estado actual de la vivienda haciendo notar la techumbre inclinada y sus materiales.)

La madera es utilizada en este caso para los dinteles que irán sobre los vanos y para la elaboración del techo inclinado y sus vigas de apoyo puestas en diferentes direcciones para distribuir el peso sobre el adobe.

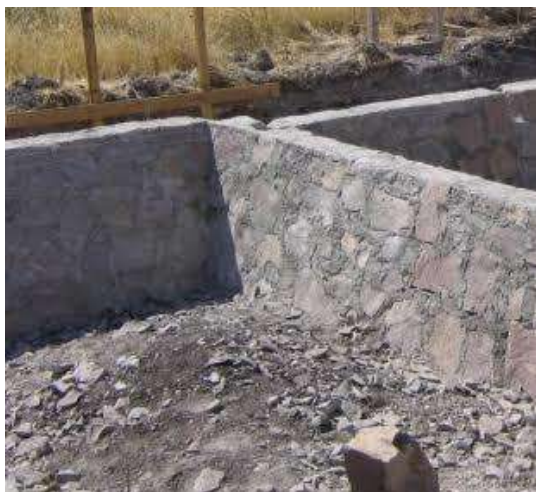
- Fig. 91 (Fotografía del supuesto cimiento ciclópeo que existe.)

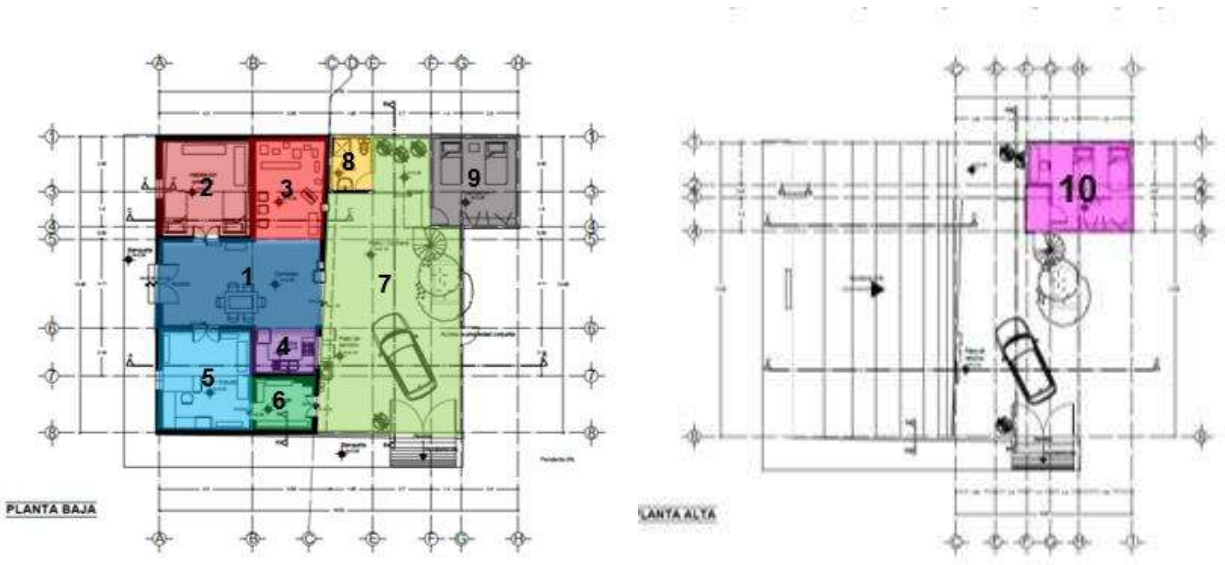
• Fig. 86 (Zonificación de preexistencias)

A continuación, se describirán los daños y puntos críticos con ayuda de una tabla y se valoraron estos puntos por zonas descritas en el primer siguiente croquis.

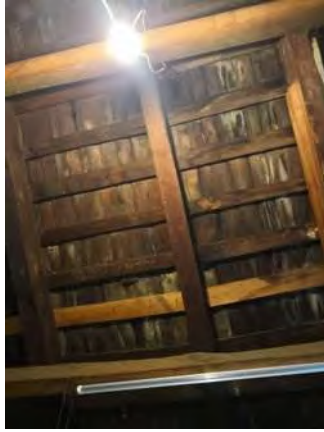
• Fig. 97 (Fotografía de sistema constructivo de techumbre preexistencias de vivienda.)

3a.- La siguiente visita será para saber estructuralmente con que se está tratando, su sistema constructivo, sus materiales, las fallas evidentes y detalles obtenidos de un análisis de estado actual.

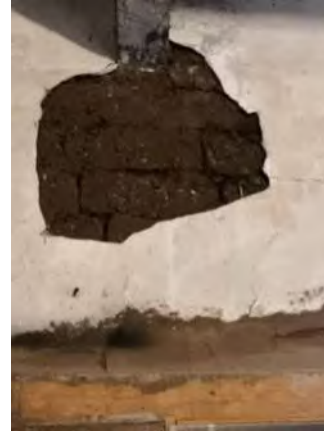
• Fig. 98 (Fotografía de sistema constructivo de muro preexistencias de vivienda.)

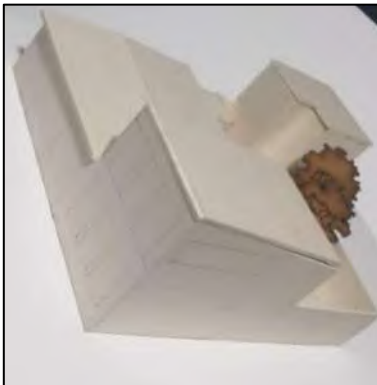
- Fig. 102 (Levantamiento en maqueta de posible solución de proyecto.)

En el caso de la maqueta que se muestra anteriormente fue una propuesta a base de croquis de manera no formal y que la idea fue plasmada en maqueta donde se vio muchas irregularidades en cuanto a espacio y función como el hecho de tener poco espacio y no resolver problemas como: iluminación, ventilación, conectividad entre espacios y falta de elementos estructurales y sustentables por lo que se
