Universidad Michoacana de San Nicolás de Hidalgo

Facultad de Ingeniería Civil

“Revisión y Comparación del Comportamiento Mecánico Obtenido de Manera No
Destructiva de Bloques de Ignimbritas de 4 Edificios Patrimoniales del Centro
Histórico, Morelia, México”

Tesis

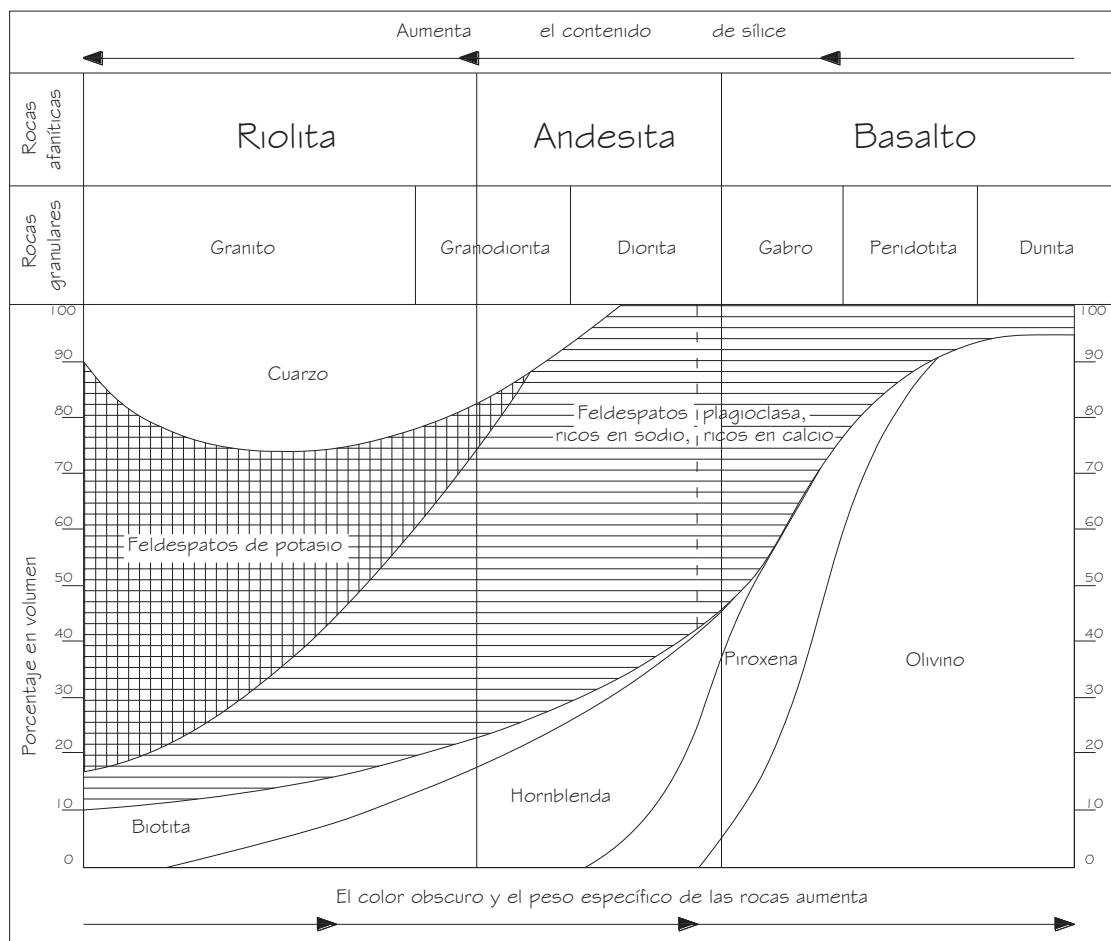
Las rocas ígneas se encuentran compuestas en mayor abundancia por silicatos, es decir: Silicio y Oxígeno, que combinados forman los minerales llamados “silicatos”. La unión simple entre Oxígeno y Sílice (SiO_2), comúnmente conocido como “cuarzo”. En caso de incluir más elementos (principalmente K, Ca, Na, Cl, Fe, Mg, y Al), se pueden formar minerales más complejos como los “feldespatos”. Un ejemplo es la “riolita”, cuya composición química es igual a la del “granito”, la cual está formada principalmente por feldespato y granos de cuarzo en abundancia. En un extremo opuesto tenemos rocas con contenidos de sílice menores que el 50% como el “basalto”, el cual presenta un color oscuro (Figura 2.1) [8, pp. 41].

Figura 2.1 Diagrama que muestra las proporciones de los principales minerales en las rocas ígneas comunes [8, pp. 43].

| | Página |
|---|---|
| Figura 2.1 Diagrama que muestra las proporciones de los principales minerales en las rocas ígneas comunes [8, pp. 43]. | 23 |

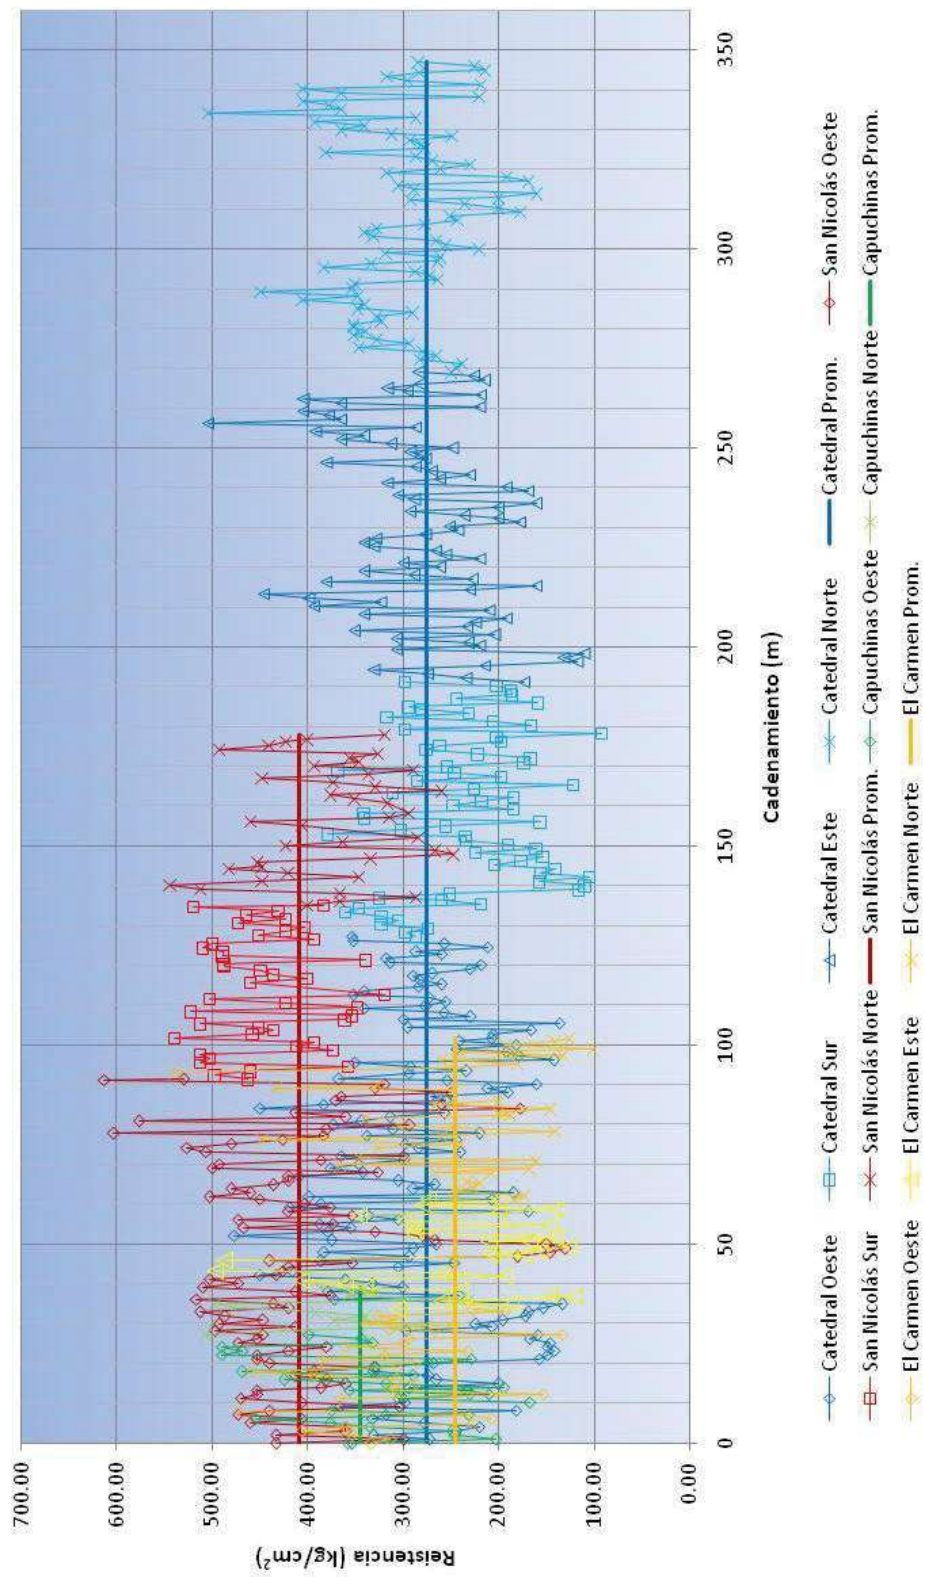
Comportamiento de la resistencia perimetral de los cuatro edificios, promediando las tres alturas.
