# **UNIVERSIDAD MICHUACANA DE SAN NICOLÁS DE HIDALGO**

## **PROCESO CONSTRUCTIVO DE LA SEGUNDA ETAPA DE LA PLAZA COMERCIAL LAS AMÉRICAS**

Tesis Que Presenta

**Ingeniero Civil**

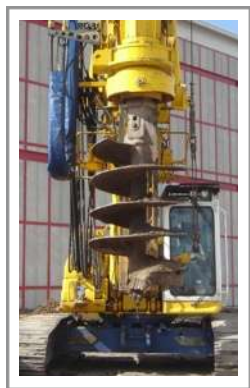
Para la cimentación se seleccionó previamente un sistema de pilotes de punta siguiendo las recomendaciones hechas por el laboratorio encargado del estudio de mecánica de suelo. Se consideraron pilotes de diferentes diámetros para la cimentación según la capacidad de carga requerida por la solicitud de cargas aplicadas en los diferentes puntos de la plaza comercial y estacionamiento.

Una vez localizados los puntos para las perforaciones, la empresa Rivera Construcciones, que era la encargada de realizar las tareas de pilotaje, hizo las perforaciones con una máquina barrenadora hasta la profundidad requerida, la cual fue variable por la estratificación y diferentes niveles del terreno, y encontrar el estrato resistente a diferentes profundidades retirando el material del interior y posteriormente colocando el armado de la pila que había sido habilitado con anterioridad.

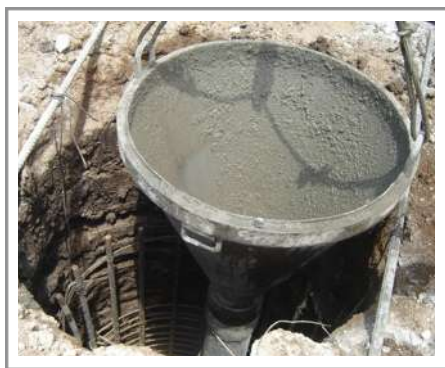
El armado de las pilas fue diferente dependiendo del diámetro, el cual dependía a su vez de la ubicación de las mismas y la carga a transmitir al terreno. Como las varillas utilizadas para los armados de los pilotes eran a partir de varillas del No. 8 y no se permite hacer traslapes, en su lugar, se debieron unir las varillas mediante soldadura sólo admitiendo una unión por varilla corroborando la resistencia de la soldadura enviando muestras de las mismas para someterlas a pruebas de resistencia por tensión, siendo satisfactorios los resultados de dichas pruebas de laboratorio.

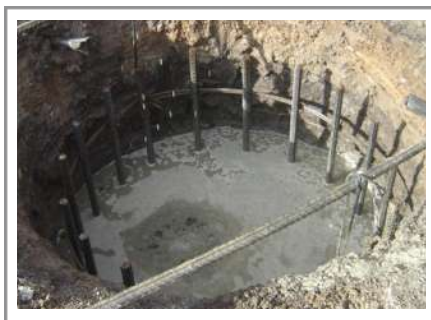
Una vez colocado el armado en su lugar, una grúa colocaba un embudo de acero para facilitar el colado de la pila, el cual se hizo con un concreto premezclado con resistencia de  $f'c=350 \text{ Kg/cm}^2$  suministrado por la empresa ABCD. Con ayuda de una cinta métrica se verificó constantemente el nivel del concreto dentro de la pila hasta el nivel requerido, que en realidad era 30cm por arriba del nivel final

de desplante de los dados tipo candelero. Esto se hizo para demoler esos 30cm de concreto una vez fraguado por considerarse un concreto contaminado que arrastra por flotación fragmentos del material presente en el fondo de la perforación hasta la superficie durante el colado.

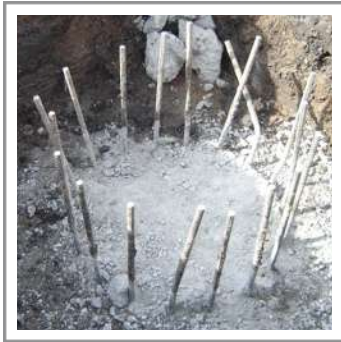
El armado de los pilotes se dejó sobresaliendo aproximadamente 1.0m para que las varillas sirvieran al momento de unir el armado de los pilotes con el de los dados de tipo candelero en el caso de la plaza comercial y de dados con anclas para el deck del estacionamiento.

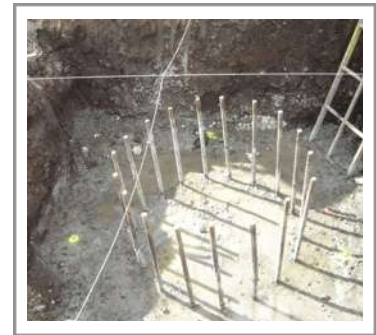
Una vez colada la capa de 5cm de concreto pobre al rededor del armado del pilote, se trazaron cuatro puntos a manera de cruz o ejes que convergen al centro de la pila para indicar la posición en que se debería colocar el armado de los dados. La ubicación de estos puntos fue a cargo de la brigada de topografía mediante el uso de la estación total, ya que ellos son los que poseen toda la información acerca de la localización exacta, alturas, niveles, orientaciones, etc. de los diferentes elementos que conforman la superestructura de la plaza comercial, y de su trabajo depende que al final todas y cada una de las piezas sean colocadas en el lugar donde les corresponda según lo marque el proyecto.

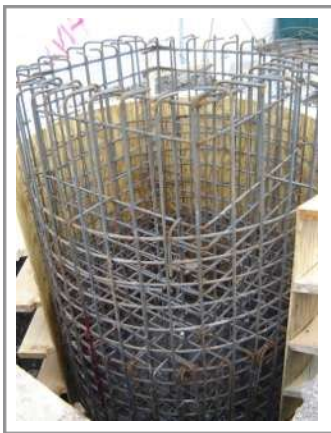
Ya colocado el armado en su lugar, se habilitó, lubricó la cimbra, y se dejó listo el elemento en espera de la olla de concreto para su colado. La cimbra podía ser lubricada con

aceite quemado, diesel o un desmoldante que se utilizó después, el cual daba mejores resultados a la hora de descimbrar los dados. En un inicio se utilizó una cimbra con tablas pero resultó ser poco conveniente por lo tardado en su colocación y que al descimbrar no se recuperaba la madera, luego se optó por intentar con una cimbra hecha a manera de “molde a la medida” con hojas de triplay y unas piezas de madera que le dieran la forma y rigidez. Ésta resultó ser más eficaz por su pronta y fácil colocación además de poder usarla en repetidas ocasiones después de su limpieza y lubricarla de nuevo. La cimbra del centro fue modificada también. Al principio se hacía uso de unas hojas de triplay reforzadas con un marco de polines, cada hoja se colocaba en su posición para crear el cuadrado del centro, pero más tarde fue sustituido este sistema

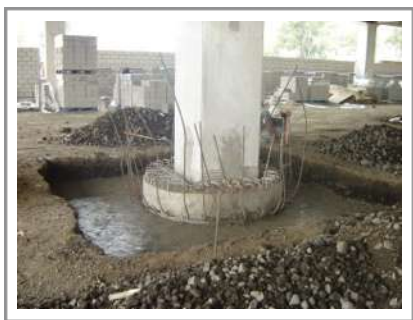
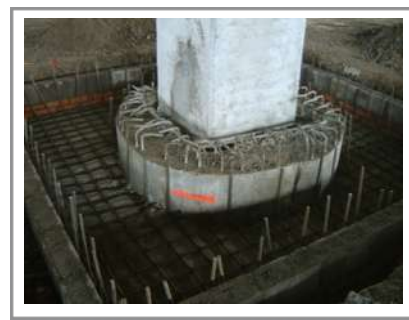
En al zona del andén de carga y descarga de Liverpool entre los ejes J - K el armado de los dados tuvo que ser diferente, ya que éstos hubieran estorbado a los camiones al dejar un espacio reducido para sus maniobras. Es por esto que los dados fueron 1.40m más largos que los demás pero con la parte superior cortada a la mitad como se puede apreciar en la imagen.

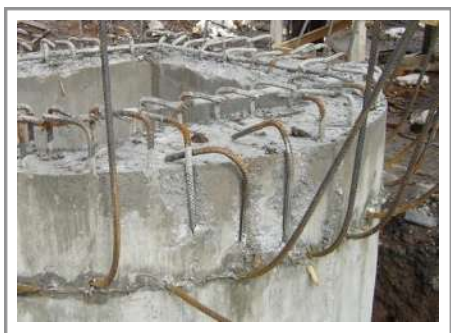
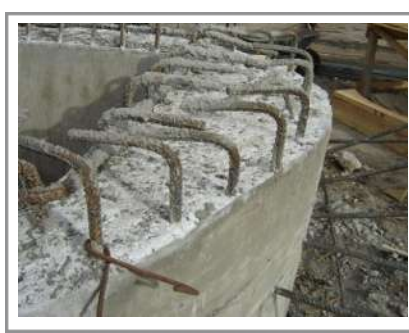
Ya que estuvieron colados los dados y con las terracerías hasta el nivel de proyecto, se hicieron excavaciones rectangulares de dimensiones variables a su alrededor de aproximadamente 50 cm de profundidad para colar las manteletas según lo indicado en planos. Las manteletas son secciones rectangulares unidas a los dados a manera de zapatas que dan mayor área de contacto y soporte al dado para la transmisión de cargas. La cimbra usada se conformó por blocks de concreto y en ocasiones con tabique rojo recocido. Se coló una cama de 5cm de concreto pobre hecho en obra para sobre éste colocar el armado de refuerzo con varillas del #5@15cm en ambos sentidos según especificaciones de proyecto con variaciones de longitudes de acuerdo con el tipo de manteleta correspondiente a su ubicación, para esto se hizo uso de las varillas dejadas previamente sobresaliendo del dado, las cuales sirvieron para dar continuidad y/o unión entre el dado y la manteleta. El colado de las manteletas fue con concreto premezclado suministrado por la empresa MIXERCON con un  $f'c=250 \text{ Kg/cm}^2$  y vibrado con un vibrador manual de tipo eléctrico.

En la mayoría de los casos, el armado de los dados no se podía colocar en su lugar con ayuda del peso propio, ya que las varillas sobresalientes de las pilas que habían sido dobladas y enderezadas dificultaban la tarea, quedando “atorado” el armado de los dados. Para hacer bajar el armado se recurrió a la “fuerza bruta” ejercida por la retroescavadora para mover y acomodar el armado, de igual forma se hacía cumplir con la elevación necesaria al aplastar el armado desde el centro cuando por alguna razón se encontrara unos centímetros elevado. Estas prácticas ocasionaron que las varillas quedaran más juntas en algunas zonas y más separadas en otras o simplemente dobladas las varillas alterando completamente el armado, lo cual puede ocasionar que el armado trabaje de forma diferente a la pensada durante su diseño y probablemente pudo ser también una de las causas de que el concreto no alcanzara a cubrir todos los espacios. Complementando el problema con un vibrado deficiente por parte de los trabajadores dio como resultado algunos dados “cacarizos”, además de no cumplir con el recubrimiento mínimo de 5cm al dejar la cimbra pegada a las varillas del armado por no hacer uso de los separadores proporcionados.

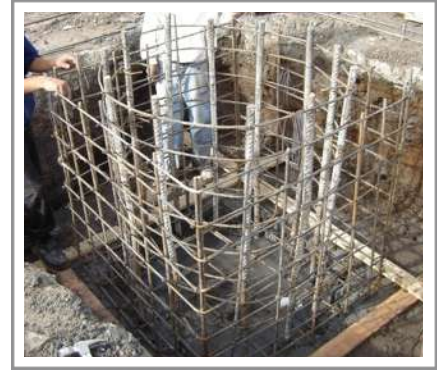
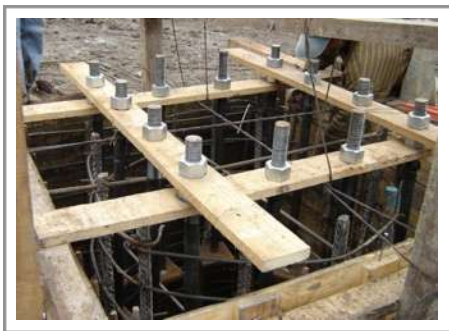
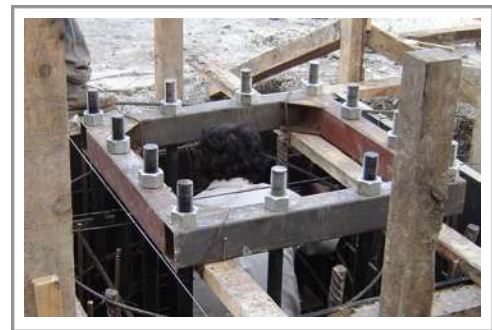
El armado y colado de los dados cuadrados con anclas que recibirían las columnas de acero en el área de estacionamiento fue mucho más sencillo. Para comenzar, el área al rededor de la pila debía estar limpio y con una pequeña cama de concreto pobre hecho en obra igual que en el caso de los dados tipo candelero, el dado fue armado sobre la pila con varillas #4@20cm para el acero vertical, con doble varilla en las esquinas y del #3@12cm a manera de estribos. Los dados podían ser de 1.0mX1.0m ó de 1.30mX1.30m según lo marcara el proyecto debido a su ubicación y cargas a soportar.

Listo el armado, se cimbró el dado con tablas de madera y polines para dar confinamiento. Las anclas se colocaron en su lugar de forma vertical cuidando dejar libres entre 25 y 30 cm de la punta roscada sobre el nivel de colado terminado. Para asegurar que las anclas permanecieran en su lugar durante el colado, se colocaban cuatro tablas perforadas a manera de molde de las anclas, que se sujetaban a éstas tablas mediante tuercas, y en la parte inferior se sujetaban con alambroón al armado del mismo dado, verificando siempre con ayuda de una regleta con niveles que quedaran verticales y no inclinadas, de lo contrario se complicarían las maniobras para colocar las columnas.

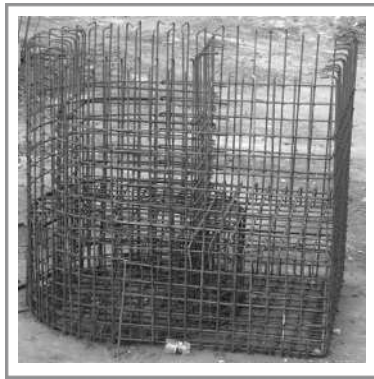
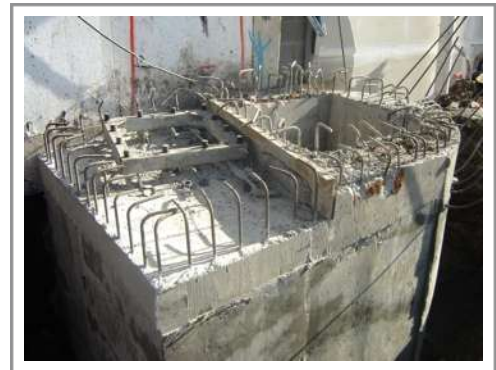
Hubo un cuarto tipo de dados, los que correspondían a la línea fronteriza entre el estacionamiento y la plaza comercial donde algunos ejes coincidían y se optó por hacer un armado único donde se incluyeran ambos tipos de dados. El armado se realizó de forma similar que los dados tipo candelero pero considerando un dado cuadrado con espacio para las anclas pegado a éste tal como se muestra en las imágenes.

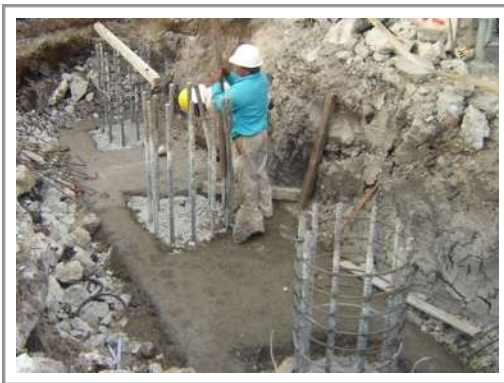
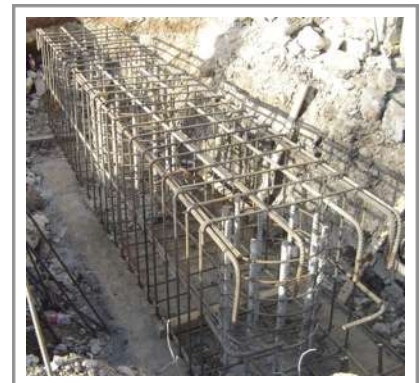
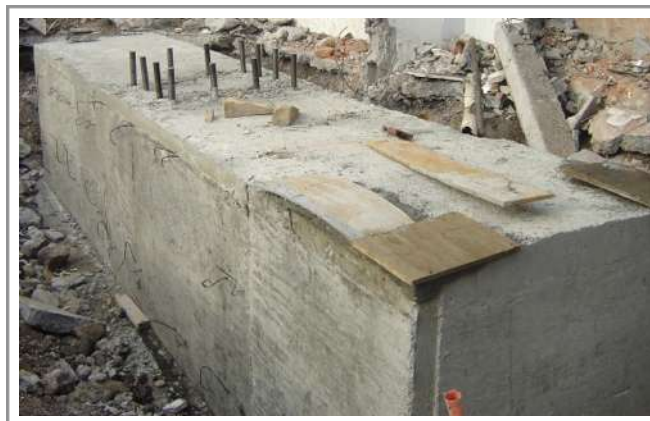
Durante los trabajos de cimentación realizados hubo que hacer algunos cambios por imprevistos; por ejemplo, al realizar las perforaciones para pilotaje hubo zonas donde el estrato resistente no se encontraba a 10.0m ni a 11.0m y se tuvo que perforar hasta 13.0 o 14.0m, este fue el caso también de zonas donde se encontró mucho boleo con tamaños mayores a los esperados según el estudio de mecánica de suelos, lo que restaba firmeza al terreno. Uno de los dados cuadrados con anclas localizado en el área de estacionamiento sobre los ejes 13 - K se tuvo que demoler el mismo día de su colado luego de comprobar las alturas de las anclas y darse cuenta que éstas se encontraban 30cm por arriba del nivel especificado.

Además en una de las pilas sobre los ejes eD - e16, se coló de un diámetro inferior al solicitado, y como solución, se decidió colar otras dos pilas más del mismo diámetro a los

lados de ésta para hacer un dado rectangular de mayores dimensiones y tener una distribución uniforme de las cargas, es decir, se hizo un dado más grande soportado por tres pilas en lugar de una para que descansara sobre éste una columna anclada.

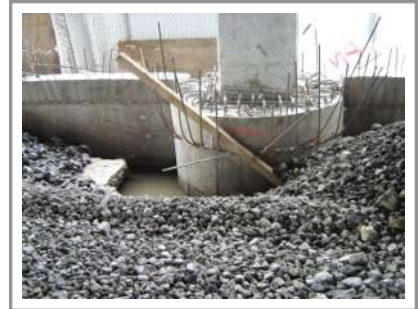
Tanto en la periferia de la tienda Liverpool como la colindancia de la construcción con Fábricas de Francia y Samborn's, se construyó un muro de contención para soportar el empuje del material de relleno necesario para alcanzar los niveles de proyecto y sobre éste desplantar los muros de block.

Dicho muro de contención debía ser capaz de soportar los empujes ejercidos por el material. El armado del muro de retención se conformó por  $8\phi\#8$ ,  $12\phi\#3$  y estribos de cuatro ramas  $\#4@25\text{cm}$ . Se unía a los dados candeleros mediante  $4\phi\#8$  del armado del muro y se coló con un concreto de  $f'c=300\text{kg/cm}^2$  suministrado por ABCD vibrado con vibradores eléctricos. De forma similar a los dados candeleros, se colaron manteletas por el costado interno del muro de retención.

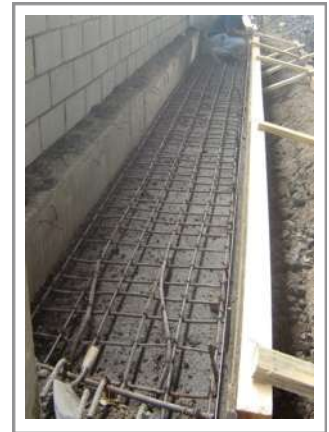
En la zona de la calle de circulación para ascenso y descenso de pasajeros entre la plaza comercial y el estacionamiento también se construyó un muro de contención de forma similar por la diferencia de niveles que se pensaba inicialmente fuera mayor.

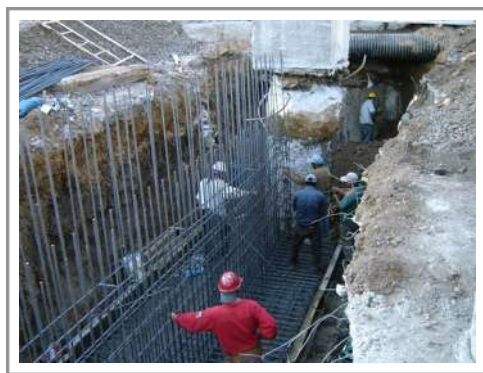
Antes de hacer la excavación de la rampa para el paso de planta baja del estacionamiento a sótano, se construyó un muro de retención de dimensiones y armado variables debido a la pendiente de la misma rampa que consistía en el muro mismo con una zapata de longitudes diferentes a cada costado apoyada sobre una cama de concreto pobre de 5cm para brindar una superficie pareja luego de apizonar de forma manual el material arcilloso del terreno. El concreto usado para su colado fue de  $f'c=300\text{kg/cm}^2$  con impermeabilizante integral suministrado por ABCD, usando cimbra de triplay para un acabado aparente con “chaflanes de madera” en las uniones de las hojas de triplay para

un mejor terminado al eliminar la unión. A las secciones de las pilas que quedaron al descubierto por la construcción del muro de retención se les coló una sección adicional con la única finalidad de dejarlas como columnas cuadradas y uniformar la sección con los dados rectangulares. Sólo se colocó una capa de malla electrosoldada.

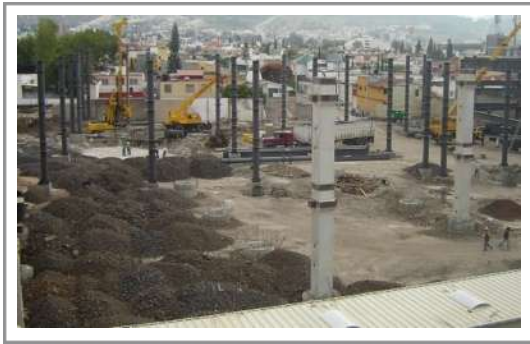
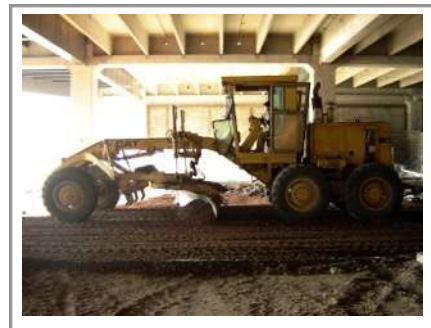
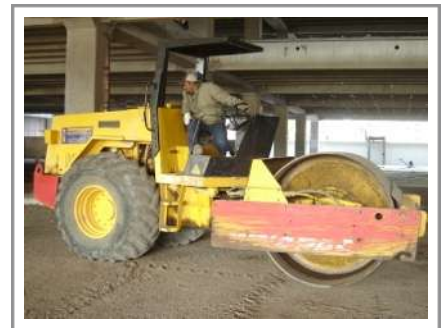
- **Relleno**

El relleno fue a base de un arreglo de gravas de diferentes tamaños hasta el nivel requerido marcado en proyecto y sobre ésta capa de filtro de roca triturada, una capa de base del orden de los 30cm de espesor.

El material se distribuyó con motoconformadora y compactado con un compactador de rodillo metálico vibratorio hasta lograr un grado de compactación del 95%. El material de base fue humedecido rociándolo con una pipa de agua para lograr su compactación óptima.

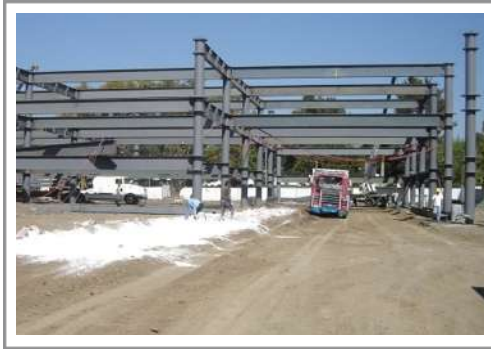
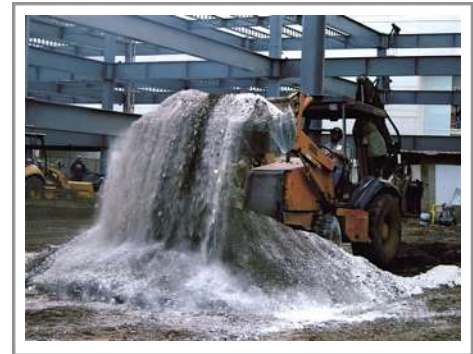
En el área de estacionamiento, después de la demolición de la antigua casa de la familia Ramírez y la casa contigua, se rellenó y mejoró el terreno de la misma manera antes descrita, luego se realizaron las tareas de pilotaje con la misma metodología mencionada anteriormente, con dados cuadrados y anclas incorporadas para atornillar las columnas circulares de la estructura de estacionamiento.

Durante el pilotaje y colado de dados con áncoras, la capa de base fue contaminada con filtro y fue necesario renivelar la capa de base. Se realizó un “papeo” para la renivelación de la base y, por recomendación del laboratorio de materiales, se estabilizó la capa de base con cal en proporción de 30 a 40Kg/M<sup>3</sup> en los entre ejes eD-eE para luego colar la losa del firme de concreto.

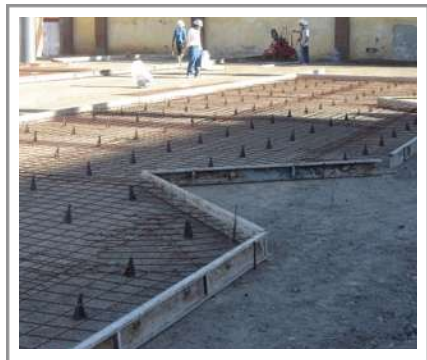
#### • Firmes

Los firmes se hicieron de 15 cm de espesor con concreto premezclado con acabado pulido y resistencia de  $f'c=250 \text{ kg/cm}^2$ , refuerzo por temperatura con una capa de malla electrosoldada suspendida con silletas y varillas de 3/8" de 80cm de longitud a cada 50cm en continuidades en Liverpool y plaza comercial, mientras que en el estacionamiento se colocaron pasajuntas en ambas direcciones

sostenidas por canastillas de una columna a otra. Las pasajuntas en el sentido longitudinal fueron de  $\varnothing\#4@75\text{cm}$  de 1m de longitud y  $\varnothing\#6@30\text{cm}$  de 45cm de longitud en el sentido transversal. En ambos casos se realizaron los cortes respectivos una vez fraguado el concreto con un cortador de disco y se sellaron las juntas con “cola de rata” y un sellador de poliacrílico.

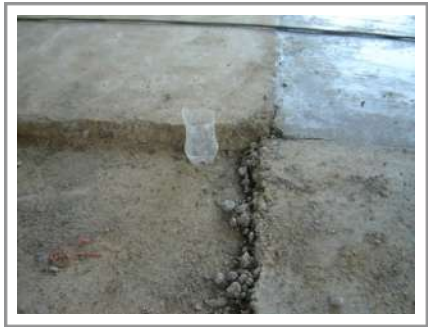
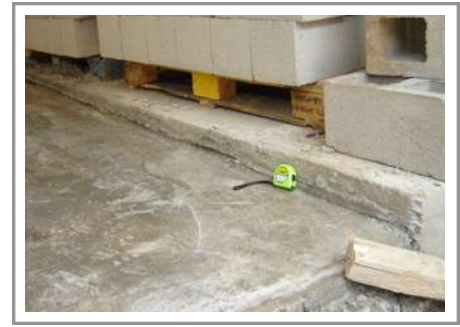
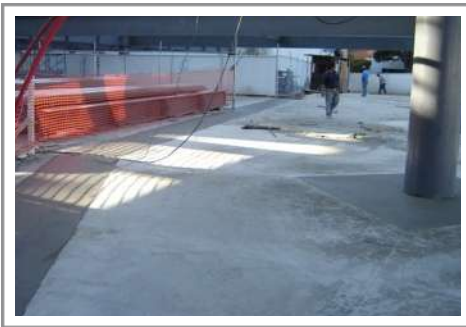
Con el colado de los firmes quedaron de manifiesto los errores en las elevaciones de los colados de las manteletas de los dados candelero, los cuales tuvieron que ser “rebajados” hasta en 15cm para emparejar la superficie con el nivel de firme de concreto. Algunas otras se colaron unos cuantos centímetros por debajo del nivel y de igual forma se re-nivelaron con el nivel de firme.

En la zona de estacionamiento se dejó sin colar una franja entre el nuevo firme y el firme que conforma la planta baja del área de sótano para hacer cortes limpios con disco y colar dicha transición.

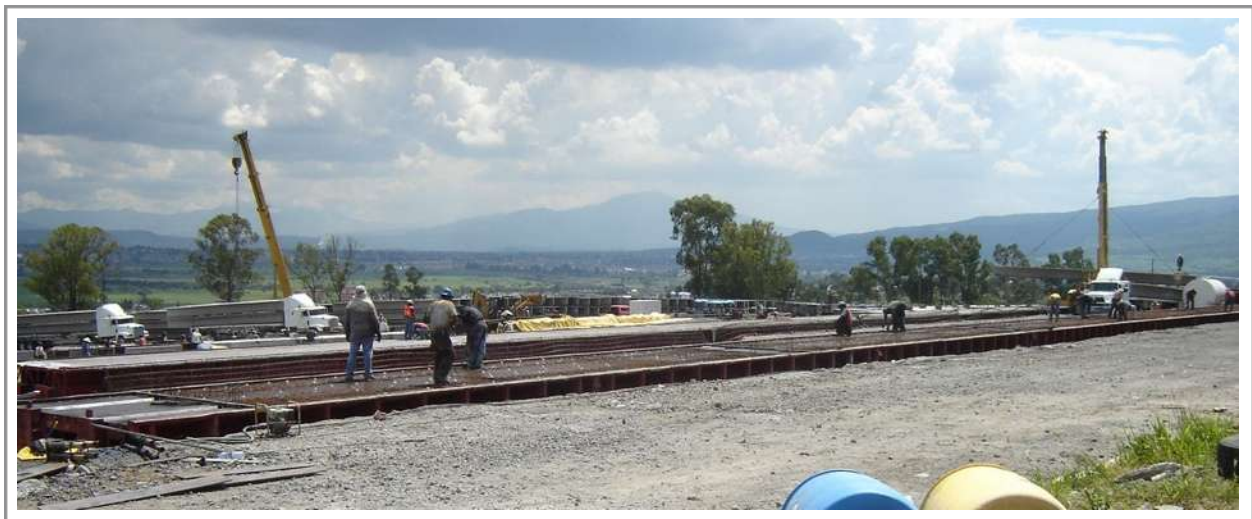
La compañía Vibosa S.A. de C.V. fue la encargada de la fabricación, suministro y colocación de las piezas para formar la estructura de la plaza comercial. La planta de fabricación de las diferentes piezas se localizó en las afueras de la ciudad de Morelia por la salida a Salamanca en las cercanías de la Universidad La Salle de Morelia; de ahí se transportaron las piezas en trailers hasta el lugar de la obra en construcción y se izaron con diferentes grúas.

Vibosa contaba con diferentes moldes para el colado de las distintas piezas. Los moldes eran continuos y se separaban los colados para obtener piezas de las longitudes necesarias. Las piezas para la losa TT fueron las que se comenzaron a colar primero, ya que fueron éstas piezas las más numerosas en la construcción. Los armados se hacían de forma manual y se colocaban luego de haber engrasado los moldes con un desmoldante especial, lo mismo con la malla electrosoldada y los torones que debían ser tensados previamente al colado con un dispositivo hidráulico. El concreto era vertido desde la olla de concreto, se esparcía de forma manual con palas y se vibraba con un vibrador de gasolina para evitar dejar burbujas de aire atrapadas que pudieran crear puntos frágiles.

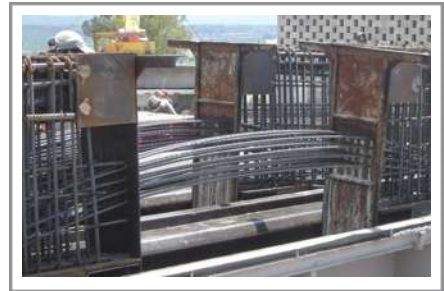
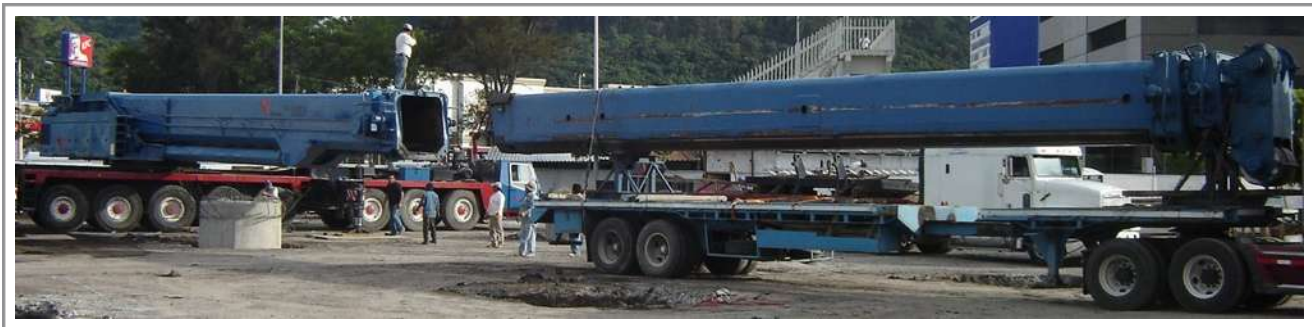
Para el colado de las trabes portantes y rigidizantes el armado se hacía primero en un área alejada de los moldes y se soldaban las placas de acero de las orillas para luego transportarlas a sus respectivos moldes y colar la trabe; mientras que las columnas eran armadas primero y luego se armaba el molde alrededor. El concreto utilizado en todas las piezas fue de las mismas características pero suministrado por ABCD y PREMIX.

El día 27 de Agosto de 2008 llegó a la obra una grúa de VIBOSA para el izaje, ese mismo día se ensambló la grúa, ya que llegó en dos trailers y al día siguiente colocó la primera de las columnas en su lugar. La grúa era una Krupp con capacidad de 450 Ton. Hacía uso de un contrapeso en la parte posterior de 60Ton, las cuales debían quitarse antes de reubicar la grúa y volver a colocarlas para maniobrar. Se colocaban también un par de placas de asiento o de apoyo de la grúa hechas de acero de 1" de espesor que se transportaban con retroescavadora. Ésta no era la grúa destinada para la obra, pues inicialmente se tenía contemplada la llegada de otras dos grúas más pequeñas para la colocación de la estructura; sin embargo, la empresa tenía ambas grúas en reparación en otros estados de la república. Una de ellas llegó en la última semana de Septiembre con lo que se pudo avanzar a mayor velocidad; y fue en la primera semana de Noviembre que llegó otra de las grúas a la obra y se retiró la Krupp.

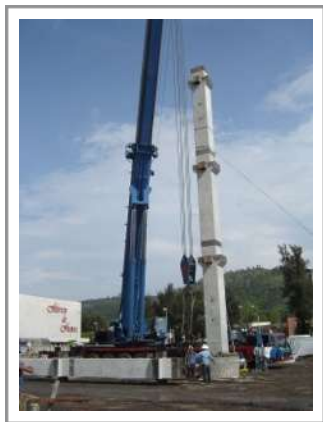
A las columnas se les dejó un paquete de tres varillas sobresaliendo de la parte inferior para hacer un ajuste de alturas antes de su colocación en obra. Se verificó la elevación final o de colado de las placas de asiento localizadas al centro de los dados candelero y en base a dicha elevación se realizó el ajuste necesario a la altura de las columnas haciendo el corte de las varillas en la longitud que fuese necesaria.

Para el montaje se levantó la columna unos cuantos centímetros por arriba de la altura de los dados tipo candelero mientras tres o cuatro personas la posicionaban en su lugar para que la grúa la bajara lentamente. Un topógrafo con ayuda de un tránsito o una estación total, era quien verificaba la correcta ubicación e inclinación guiándose con unas marcas dibujadas al centro de dos costados en la parte superior de cada columna. Los espacios vacíos en el dado fueron rellenos con un concreto hecho en obra con groud como aditivo reductor de la contracción del concreto durante el fraguado con un  $f'c=350 \text{ kg/m}^2$ .

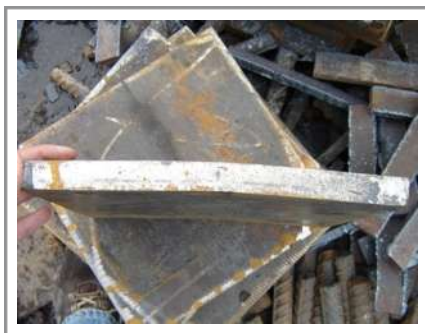
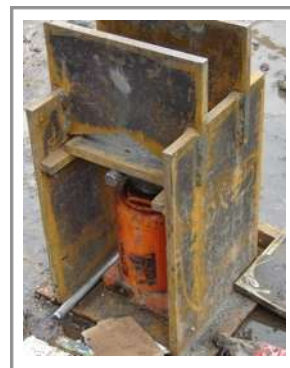
Para colocar las piezas en su lugar, al menos dos personas debían montarse en las traveseseras (portante, rigidizante o TT) al momento de ser elevadas por la grúa para hacer de forma manual los ajustes menores necesarios en su colocación.

En cada módulo se colocaron tres piezas TT para la losa, después de las TT y de forma contigua, se montó la travesera rigidizante para comenzar con el módulo siguiente de piezas TT. Las traveseseras portantes y rigidizantes se unieron a la columna mediante placas de acero de  $3/4"$  de espesor soldadas a ambos costados de cada travesera. Dichas placas fueron ligeramente curvadas con ayuda de un gato hidráulico para facilitar el contacto entre el punto de apoyo en la columna con la travesera.

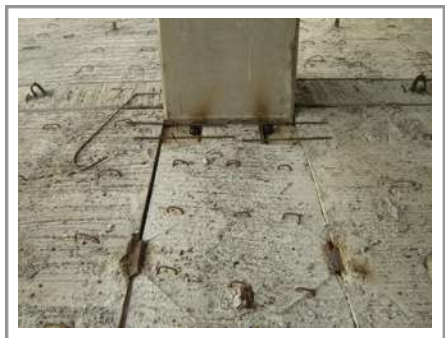
Las piezas de la losa TT se unieron entre sí mediante conectores sísmicos, esto es, se soldaban placas metálicas para unir una pieza con otra en dos puntos de contacto a los costados de las mismas. En cada uno de los costados de las TT se dejaron ahogadas varillas que después de colada la pieza se descubrieron rompiendo el concreto para de éstas soldar los conectores sísmicos y unir las piezas de losa TT entre sí y de la misma forma hacerlo también con las traveseseras rigidizantes. De forma similar se unieron las TT a las traveseseras portantes mediante soldadura en los puntos de apoyo, es decir, las "patas" de

las piezas TT llevan unas placas de acero que descansan sobre otras placas de acero de la trabe portante y éstas se soldaron pero sólo en dos de las cuatro “patas” y de forma cruzada para evitar el desplazamiento de las piezas entre ellas.

La intensión de los conectores sísmicos, que no son más que pedazos de varilla o de placas de acero soldadas a los elementos prefabricados, es de ligar de alguna manera las piezas para que en caso de sismo, trabajen de forma conjunta en lugar de trabajar como cuerpos aislados, lo que provocaría serios daños a la losa de entrepiso.

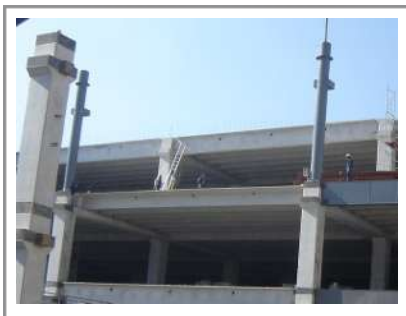
En el área de bodega se dejó un desnivel de aproximadamente 70cm por debajo del resto de la azotea según lo marcado en el proyecto arquitectónico, para esto se debieron fabricar columnas y traveses portantes especiales para su colocación sobre el eje K, capaces de dar soporte a traveses TT con un determinado nivel a un costado, y por el otro costado de la trabe portante, soportar traveses T con un nivel más bajo.

Como un caso específico, las columnas en los ejes L y M a lo largo del eje 8, no fueron en su totalidad columnas prefabricadas en concreto, es decir, las columnas sólo llegaban hasta el 2º nivel y sobre éstas se colocaron columnas metálicas circulares con sus respectivos capiteles, sobre las cuales descansaron las piezas prefabricadas de azotea. Esto se hizo con fines estéticos, pensando en que se guardara una similitud con la estructura metálica del domo en lugar de contrastar de forma dramática la línea visual.

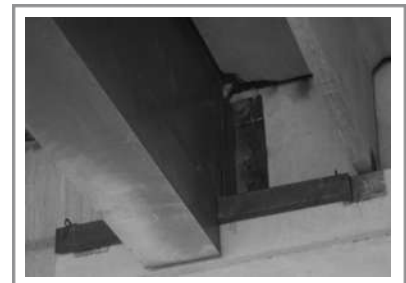
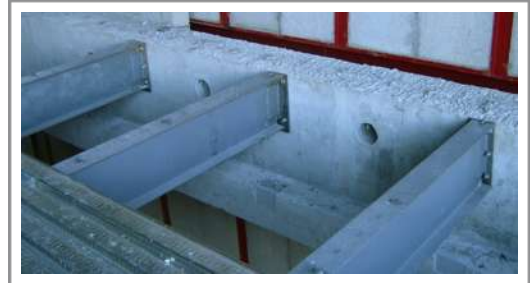
los módulos donde se tenían huecos para elevadores. Los módulos con estructura de acero se hicieron con vigas IR soportadas por traveses de acero hechas en cajón fabricadas a medida según especificaciones de proyecto. Las traveses hechas en cajón se apoyaron sobre las traveses portantes y se soldaron por la parte inferior a un ángulo de acero de 15.2x15.2x1.27cm de 166cm de longitud soldado éste a su vez a la trave portante por las pequeñas placas de acero destinadas para recibir y soportar las patas de las piezas de losa TT. Se adicionaron además placas de acero de 60x85x1.9cm a ambos costados de las traveses portantes justo a la altura donde se colocaría la trave de acero hecha en cajón para soldarla por medio de placas de cortante.

Como los huecos de escaleras, elevadores y demás se definieron en su diseño de forma tardía, la mayoría de éstas placas no estaban incorporadas a las traveses y se tuvieron que perforar las traveses portantes para sujetar las placas de acero a ambos costados con anclas del #6 donde iría una trave de acero hecha en cajón, y bastó con colocar placas de acero sujetas con tornillos y taquetes expansivos donde se necesitó soldar vigas de acero a traveses portantes para soportar losacero.

Una vez que se definió la forma de resolver las áreas de escaleras y otros huecos, las demás traveses portantes se fabricaron con las placas necesarias ya incorporadas, sin embargo, aún así hubo que hacer algunas modificaciones adicionando un segmento más de placa cuando se tuvo la necesidad de recorrer una trave 25cm.

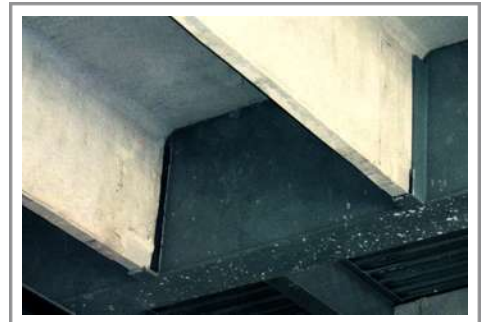
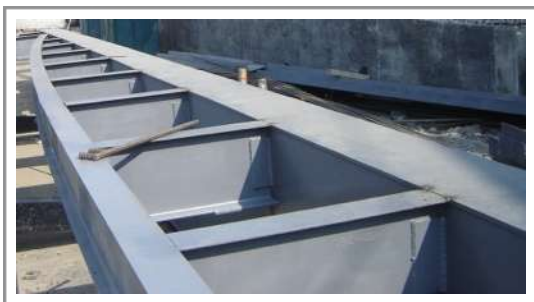
Además, para algunos de los módulos con huecos de elevadores y/o escaleras se mandaron hacer traveses metálicas de sección en cajón con soportes en forma de “V” integrados para sostener las piezas de losa TT y así minimizar el uso de acero en la estructura, lo cual estaba incrementando los costos constructivos; pero éstas piezas también dieron problema, ya que los soportes metálicos para las “patas” de las TT se hicieron con medidas más reducidas de las necesarias y se tuvo que cortar una placa de los costados de cada soporte para que las piezas TT pudieran entrar. Lo malo estuvo en que dicha placa nunca fue repuesta y así se dejaron apoyadas, cubiertas luego por el falso plafón.

Algunas de las piezas utilizadas para dar la forma circular a la fachada, fueron soldadas sobre la trave ya montada en su entrepiso, lo cual dificultó las maniobras de los trabajadores haciendo más lenta y peligrosa su tarea, que consistía en soldar las vigas IR de diferentes longitudes en su ubicación exacta, doblar la viga IR frontal para curvarla según la forma de la

fachada por medio de un malacate con cadena y soldarla en su posición. Por tal motivo y por sugerencia de supervisión de obra, se optó más tarde por soldar las piezas en piso y elevar la trabe ya con la forma circular de la fachada soldada a ésta, haciendo la operación más ágil y segura.

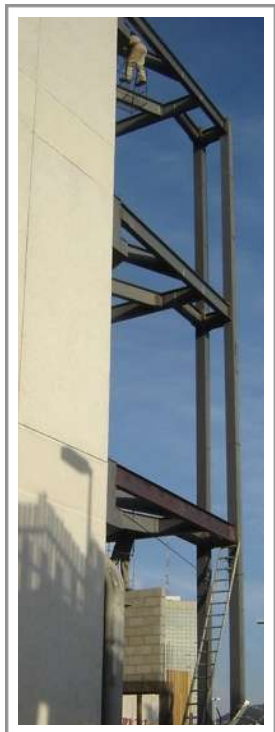
Los planos arquitectónicos marcaban una figura triangular en la esquina del eje O al frente de la tienda Liverpool, se fabricó una estructura metálica para darle forma a esa zona en particular y más adelante, colocar sobre ésta las piezas de fachada. Los postes de la estructura se apoyaron y empotraron en el muro de contención, ya que se demolió una parte para dejar al descubierto el armado y poder soldar a éste los postes cuadrados de la estructura. Para unir las vigas metálicas a la trabe portante prefabricada existente, se colocaron placas de acero con taquetes expansivos.

Sobre la estructura de acero se colocaron láminas de aluminio acanaladas que se fijaron a las vigas mediante pernos soldados de 2 1/2" con una "perneadora". La "perneadora" es una especie de pistola que sirve para soldar el perno a la estructura de acero, en la pistola se coloca el perno con un objeto pequeño de cerámica en la base llamado ferrul, que sirve para proteger al operador de las chispas al momento de accionar la pistola para soldar el perno. Al accionar la pistola la temperatura derrite la lámina de aluminio y suelda el perno

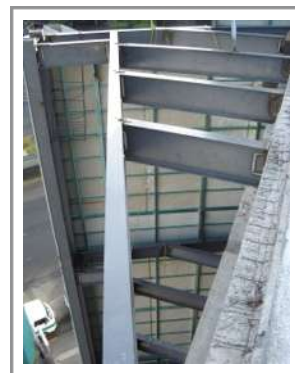
directamente a la viga metálica. Algunos de los pernos se soldaron directamente con una máquina soldadora, ya fuera porque el cable de la perneadora no alcanzaba a llegar y no era posible mover en ese momento la perneadora, porque la perneadora se estuviera usando en otra área o simplemente se utilizaban ambas de forma simultánea para lograr un mayor avance.

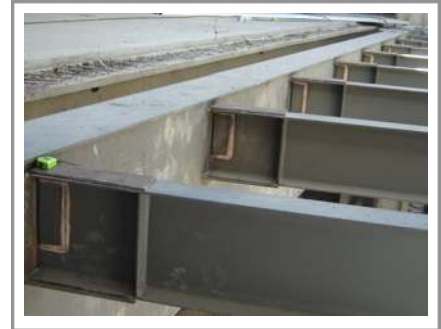
Para la capa de compresión se colocó un concreto de  $f'c=350 \text{ Kg/cm}^2$  con un superfluidificante para hacer posible o facilitar el bombeo a las alturas que fue necesario elevar el concreto suministrado por MIXERCON. Las capas de compresión fueron de espesor variable entre 8 hasta 18cm por las variaciones en la superficie, esto ocurrió en mayor medida en las áreas hechas en acero por descuidos durante la ejecución de dichas tareas. En la planta alta de la plaza comercial, las vigas de acero de perfil IR se soldaron aproximadamente 1.5” por debajo de las trabes hechas en cajón, lo que hizo que la lámina de aluminio para la losacero quedara por debajo del nivel que debía. El problema fue que los colocadores de la lámina doblaron y deformaron la lámina en su afán por cubrir toda el área, con los diferentes niveles.

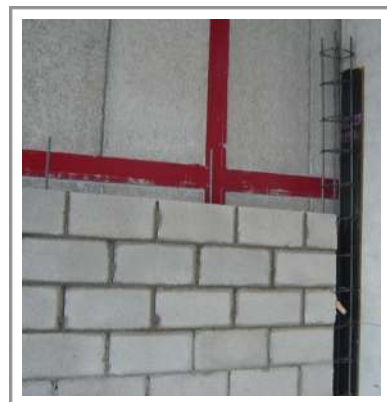
Los muros perimetrales de la tienda de Liverpool fueron hechos con block de concreto unidos con mortero, castillos de 15x15@550cm, dalas a cada 10 hiladas aprox., escalerillas y varillas de 3/8" ahogadas a cada 80cm. Los muros no se unieron a la estructura, para ello se colocó una capa de celotex entre los castillos y las columnas de la estructura, de la misma forma se evitó la unión de los muros en la parte superior con las trabes. Se colocaron una serie de placas de acero en forma de "L" clavadas al muro y la trabe en la que remataba el muro a manera de sujetadores a ambos lados de los muros en la parte superior espaciados a cada 60cm tanto en los muros de los locatarios como en los perimetrales de la tienda Liverpool. Estos sujetadores se colocaron con una pistola accionada por aire a presión con la cual los trabajadores disparaban clavos con rondanas de forma directa en el block y/o las trabes para fijar los sujetadores.

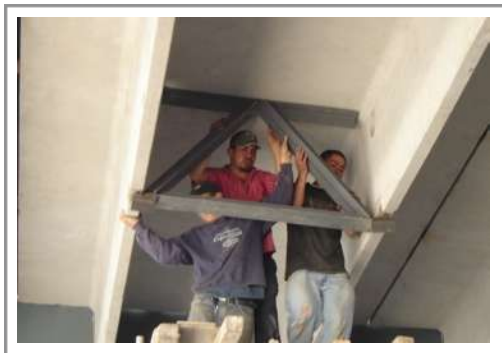
A petición de los ingenieros de Liverpool, el muro que divide la tienda con la plaza y locales comerciales, se hizo doble. Fue en éste muro donde se hizo necesaria la colocación de un refuerzo adicional en las piezas de losa TT para tener una mejor distribución de las cargas ejercidas por dicho muro, ya que el muro no descansaba de forma directa en uno de los apoyos y la carga se ejercía a lo largo de la pieza TT, fuerza para la cual no se diseñó el elemento.

Dichas estructuras se fabricaron con ángulos de 3" en forma triangular con soportes horizontales superior e inferior soldados a las TT por medio de las piezas metálicas incorporadas en el elemento y sostenidas en la parte superior por placas de acero de 5/8"x6"x59" ahogadas en las capas de compresión por medio de tornillos. Como se trató de una medida no prevista con anticipación, se tuvo que hacer los cortes necesarios para ahogar las placas donde ya se habían colado las capas de compresión y sostener así las estructuras.

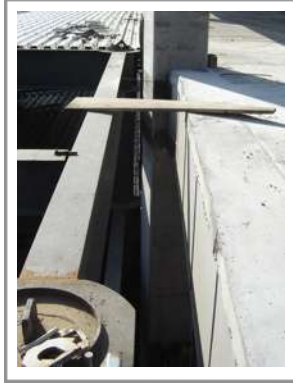
De acuerdo a los planos arquitectónicos de límite de losas, debía dejarse una junta constructiva de 10cm entre las losas del estacionamiento y la plaza comercial, pero al momento de colar las capas de compresión de la plaza en la zona colindante con el estacionamiento, no se respetó lo marcado en los planos y se coló la losa hasta donde se encontraban las trabes, dejando un espacio sin colar donde más tarde se soldaron “patas de gallo” para dar el sostén necesario a los tramos de losa faltantes.

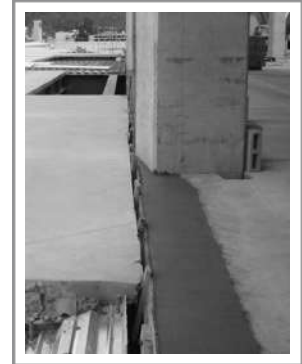
Fue un caso similar en los límites de losa de cada nivel que en plano estaba marcado un voladizo hacia el centro de la plaza, y se resolvió de la misma forma con “patas de gallo” soldadas a las trabes metálicas y otras más soldadas a placas atornilladas a las trabes prefabricadas y así poder colocar la lámina acanalada para el colado posterior de la capa de compresión.

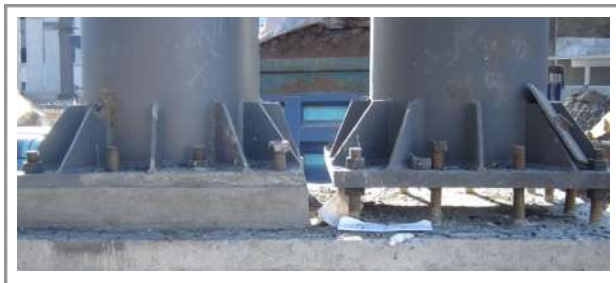
Las columnas ancladas fueron mucho más sencillas y rápidas en su montaje ya que, de haber colado de forma adecuada los dados con las anclas, sólo se debía erigir la columna con grúa y colocarla en su posición para embonarla en las anclas y luego colocar las tuercas. Las columnas no se asentaron directamente sobre los dados, se colocaron “tuercas niveladoras” en las anclas para precisamente dar la elevación correcta a cada una de ellas, colocarlas y sujetarlas con otras tuercas más en la parte superior.

Los espacios dejados entre el dado y la columna, se rellenaron con un mortero hecho con grout, endumin y agua para no dejar espacios vacíos.

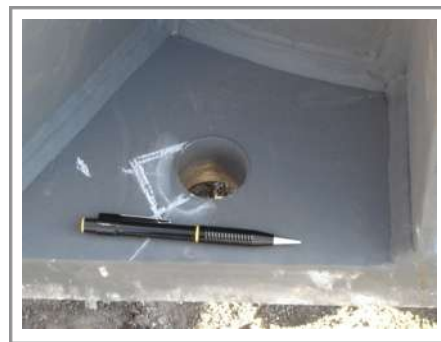
Lamentablemente, en muchos de los casos las anclas no quedaron rectas de forma vertical y lo que se tuvo que hacer fue hacer más grandes los orificios de la placa de base de las columnas con soplete. Esto fue por los dados que en un inicio se colaron sosteniendo las anclas con moldes hechos de tablas de madera, los cuales resultaron no ser muy confiables.

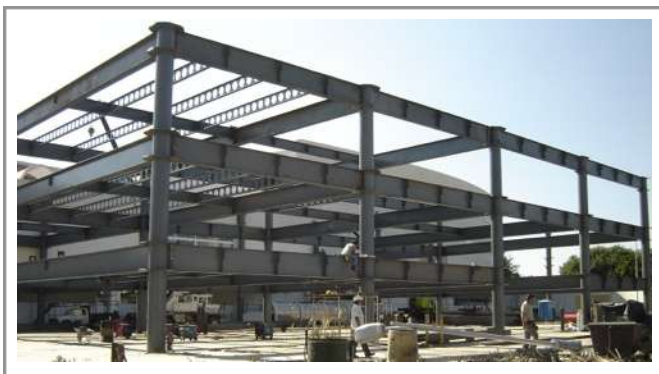
Básicamente se usaron cuatro tipos de trabes en la estructura del estacionamiento: T-6 y T-11 para formar los módulos rectangulares de columna a columna, T-1 que dividen los módulos por mitad y las trabes casteladas, perforadas o TC para soportar la losa de concreto.

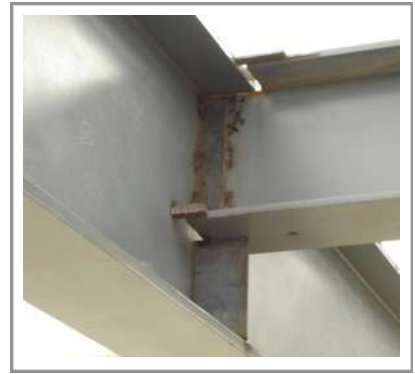
Las T-1 se montaron y soldaron de forma paralela a las T-6 a la mitad los módulos delimitados por las T-6 y T-11. Las T-1 se apoyaron sobre placas de acero soldadas de forma vertical al centro de las T-11 sobre su patín inferior como placa atiesadora de  $e=3/8"$ , dejando el espacio justo para las T-1 que se soldaron con placas de cortante a las T-11. Las placas de cortante y placas de conexión de las T-1 fueron también de  $e=3/8"$  y dimensiones según planos estructurales. Por último se colocaron las trabes casteladas de forma perpendicular y atornilladas a las trabes T-1 y T-6 con tornillería de calidad A325. Además se colocaron una serie de contraventeos entre las trabes casteladas formados por ángulos de 2".

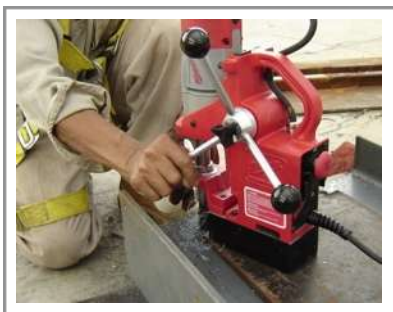
Las T-1 y T-6 ya llegaban a la obra con una serie de placas de conexión perforadas incorporadas para recibir a las casteladas, pero las trabes casteladas debían ser perforadas en obra. Esto se hizo con un taladro especial al cual se le debía incorporar un líquido al momento de realizar la perforación para evitar el calentamiento y facilitar la perforación. Sin embargo, las perforaciones sólo se hicieron de forma adecuada en un inicio, ya que por los retrasos en la obra, lo que hicieron los trabajadores para ahorrar tiempo fue colocar de forma provisional las casteladas en su posición y por medio de un soplete hacer los orificios a las trabes, usando a manera de molde las perforaciones de las placas incorporadas en las T-6 y T-1. Por supuesto que los orificios no quedaban circulares o de tamaños uniformes y por esta razón se colocaron rondanas para tapar el mal acabado. Una vez montadas todas las trabes, se colocaron los contraventeos entre las casteladas igualmente atornillados a pequeñas placas de conexión perforadas soldadas a las trabes casteladas. Toda la estructura metálica se protegió con una capa de "praimer" en color gris.

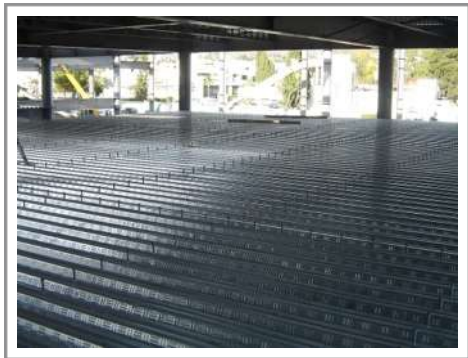
La estructura misma del Steel Deck contó con sus respectivos contraventeos para evitar la rotación de la estructura en caso de sismo, hechos con tubos de acero de  $\varnothing=12"x3/8"$  con ranuras en los extremos para las placas de conexión de  $e=1/2"$  soldadas a las columnas y trabes, las cuales se reforzaron con placas atiesadoras de igual espesor. Algunos de los contraventeos se colocaron después de haber colado los firmes y fue necesario demoler unas pequeñas zonas para soldar las placas y luego volver a colar.

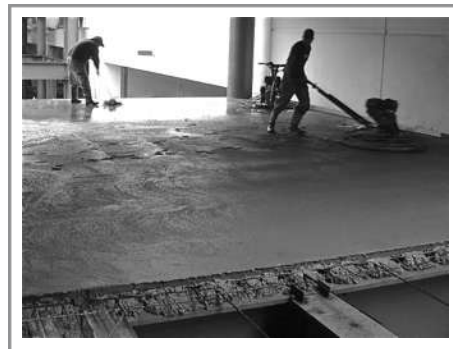
En los módulos que se fueron terminando de montar y ya liberados por el laboratorio después de su inspección de soldadura, se procedió con el entrepiso a base de steel-deck de 3" de peralte y calibre 22, pernos de cortante de  $\varnothing=3/4"$  y 5" de longitud sobre trabes @30cm (en cada valle de los acero) con malla electro\_soldada de 6x6 4/4 como acero por temperatura y refuerzo negativo en

continuidades con varillas corrugadas de #3@30cm con longitud de 80cm en el sentido transversal y una capa de 3" de concreto premezclado con acabado pulido de  $f'c=200 \text{ Kg/cm}^2$  bombeado y suministrado por ABCD, lo que dio un total de 6" (15cm aprox.).

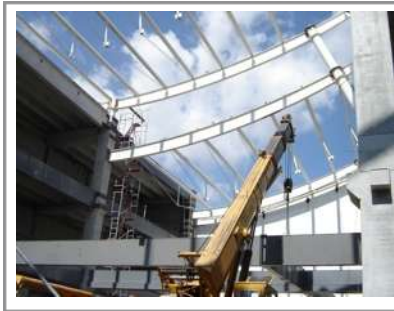
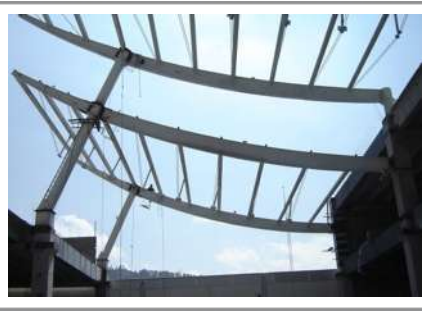
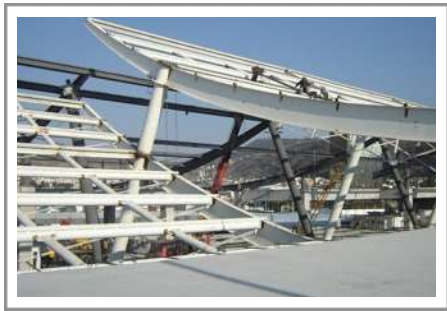
En un inicio se tenía planeado hacer el domo a una sola agua y seguir la silueta del domo hecho en la etapa anterior, pero por cambio de proyecto, el resultado fue el domo a dos aguas con que se construyó finalmente. Dos fueron las empresas encargadas de la construcción y montaje de la estructura del domo para que el avance fuera más rápido, pero aún así, se tuvieron retrasos por falta de trabajadores ya que por ser un trabajo a realizar en las alturas, muchos fueron los que renunciaron y otros tantos simplemente rechazaba el trabajo desde un inicio.

El domo se hizo por medio de una estructura metálica con forma de “costillas de ballena” como elementos principales con una curvatura según el proyecto arquitectónico, largueros espaciados a longitudes variables oscilantes entre los 2.5m, travesaños entre los largueros y piezas de “lámina multitecho” como cubierta.

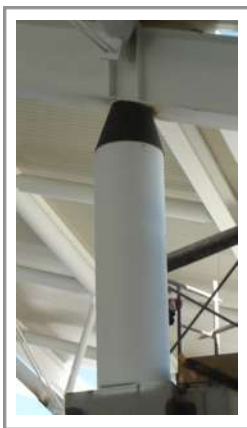
La estructura se apoyó en los extremos sobre columnas circulares de alturas variables con una reducción en la parte superior de su sección en forma cónica con fines arquitectónicos, soldadas éstas a las placas de asiento de las columnas prefabricadas; y al centro en el punto donde los domos convergen, las costillas se sostuvieron en otro par de columnas inclinadas  $24^\circ$  con respecto a la vertical. Las columnas inclinadas se montaron de forma separada. Primero se soldaron unos cubos metálicos a las placas de asiento de las columnas prefabricadas en el eje 10, se soldaron unas placas más para formar las bases inclinadas de las columnas y posteriormente colocar las columnas una por una en su posición para ser soldadas formando una “V” entre ambas columnas. Para unir las “costillas” con las columnas metálicas inclinadas, se soldaron en las columnas una serie de “anillos o discos” para colocar y soportar las “costillas” para luego soldarlas a la columna.

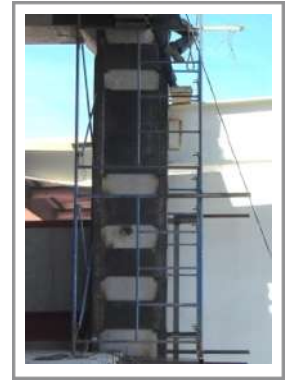
Los dos módulos de las orillas del domo del lado de la tienda Liverpool, se apoyaron directamente en las columnas prefabricadas soldando las costillas metálicas del domo a placas de acero con las que se colaron las columnas de los ejes N y K a lo largo del eje 8, mientras que se hizo un encamisado a las dos columnas localizadas sobre los ejes O y J como un refuerzo adicional para soportar las fuerzas a las que se someterían por el peso de la estructura del domo.

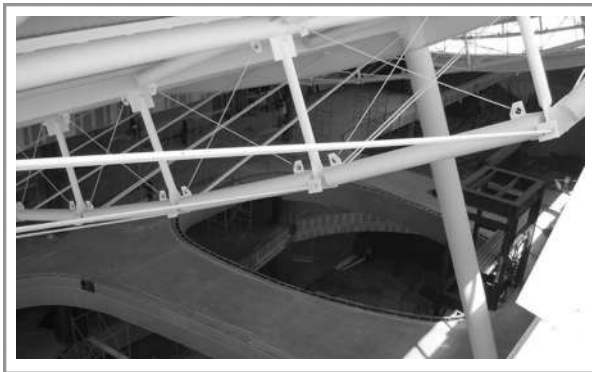
Los largueros fueron hechos con tubos de 10" y "PTR's" soldados en su parte superior, postes verticales al centro de los largueros, y cuatro tensores de  $\varnothing=1"$ : dos a cada lado de orilla del larguero al centro del mismo convergiendo con la punta del poste vertical en una placa atiesadora. Se unieron a las costillas atornillándolos a éstas con tornillos de 1/2" por medio de unas silletas "U" soldadas a las costillas, se soldaron tres travesaños tubulares

circulares de forma equidistante entre cada larguero por medio de placas atravesadas en los los travesaños para rigidizar los largueros y de forma similar se soldaron travesaños a las placas de conexión de los postes uniendo poste con poste además de contraventeos de  $\varnothing=1\text{cm}$  de forma cruzada entre las áreas rectangulares formadas entre los postes y los travesaños que los unieron.

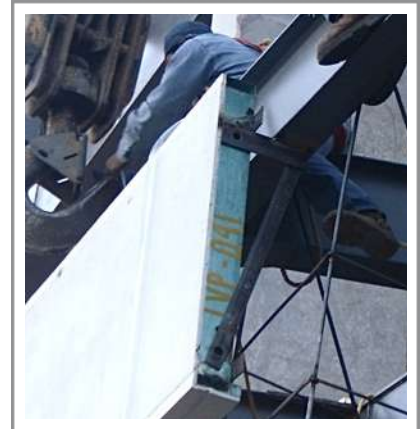
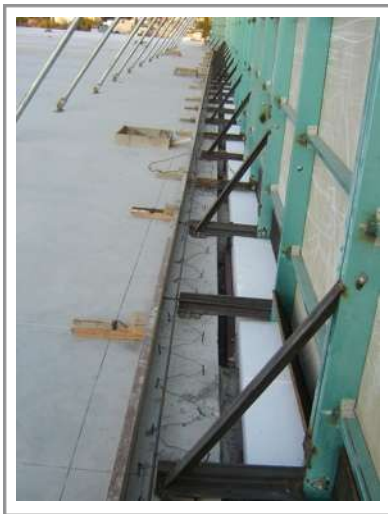
La fachada de piedra se sujetó a la estructura metálica de los entresijos por medio de unas “patas de gallo” hechas con ángulos metálicos, los cuales se soldaban a las vigas metálicas de los entresijos y a las piezas de fachada tanto en la parte superior como en la parte inferior en las esquinas de los bastidores. Las piezas mismas de la fachada de piedra se atornillaron entre ellas y se soldaron pequeñas placas para tener una mejor unión entre sí. En las piezas de la zona inferior, las “patas de gallo” se soldaron a placas de acero atornilladas en el muro de contención mediante taquetes expansivos.

En la azotea, las piezas de fachada de piedra se sujetaron de forma similar con ángulos metálicos soldados en las esquinas inferiores y a placas atornilladas en el firme, pero se dejó un espacio entre la estructura del edificio y la fachada de 15cm aprox. y se sujetaron con ayuda de contravientos de tubos de  $\varnothing=3"$  atornillados a placas soldadas a la estructura metálica. Los espacios se taparon con lámina de acero en el fondo, se rellenaron los espacios con casetones de poliestireno, se colocaron franjas de celotex para evitar la unión del concreto con las piezas de fachada y se coló con concreto pobre a manera de chaflán. Lo mismo se hizo en toda la periferia de la azotea de Liverpool donde se colocaron piezas de fachada de piedra.

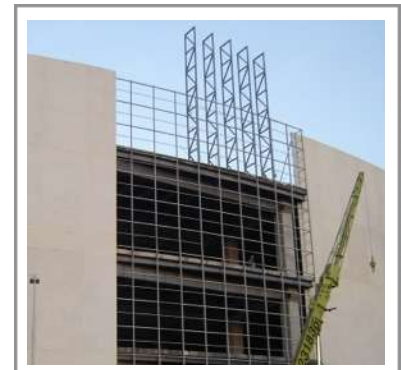
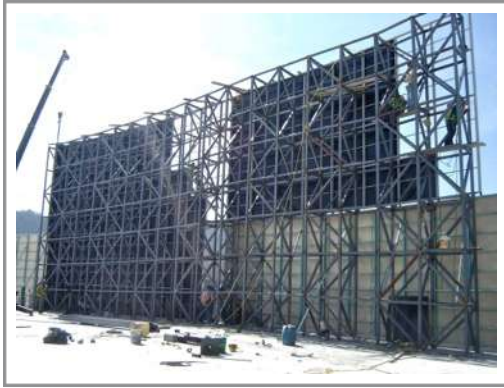
Los planos arquitectónicos marcaban que la fachada de Trespa debía sobresalir 6.00m por arriba de la fachada imitación de roca de azotea, es decir, 11.00m del firme de azotea hasta el final de la fachada pues la fachada de grano expuesto mide entre 5.00 y 5.50m, pero no se indicó la forma de su montaje. Se optó por fabricar una estructura metálica para fijar a ésta los cancelos a los cuales se adherieron las placas de fachada, para lo cual se tuvieron que hacer varias pequeñas demoliciones en la azotea de Liverpool para poder así soldar los PTR's de la nueva estructura a las vigas metálicas. Las placas de fachada de Trespa se pegaron a la estructura metálica con una especie de cinta adhesiva con

pegamento por ambos lados, por la parte trasera se adicionó un silicón negro de uso industrial y se sellaron las juntas con el mismo silicón negro por la parte frontal.
