# **UNIVERSIDAD MICHUACANA DE SAN NICOLÁS DE HIDALGO**

## **PROCESO CONSTRUCTIVO DE LA SEGUNDA ETAPA DE LA PLAZA COMERCIAL LAS AMÉRICAS**

Tesis Que Presenta

**Ingeniero Civil**

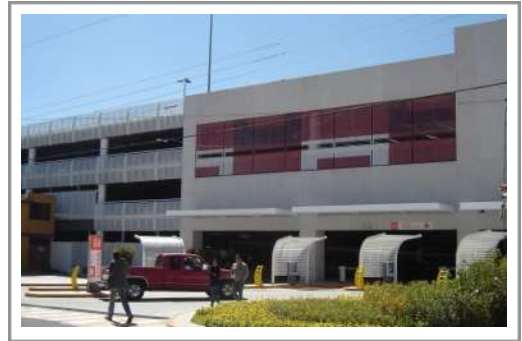
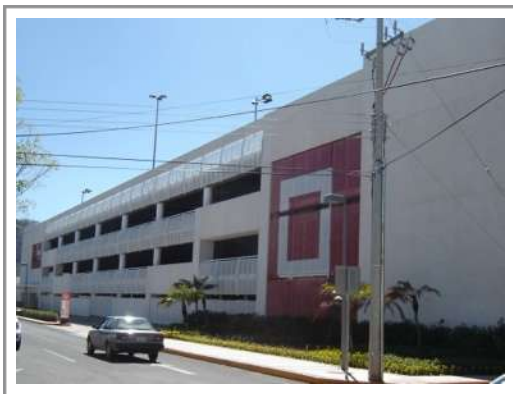
En la fachada del estacionamiento se decidió por hacer una combinación de tres fachadas: prefabricados de grano expuesto, barandales metálicos de lámina multiperforada y rejas cuadradas de la misma lámina multiperforada. El diseño de las fachadas del estacionamiento (las diferentes vistas) se dio durante la construcción del mismo, es por esta razón que no se puede hablar de algún cambio de proyecto como tal, siendo que la definición se dio conforme se avanzó en su construcción; al igual que otras áreas de la plaza, como lo fueron los fosos de elevadores en el estacionamiento, los puentes de comunicación entre éste con la plaza, etc.

La fachada del estacionamiento con vista a la calle Venezuela, se conformó con una combinación de éstos tres diferentes componentes antes mencionados. Algunas de las piezas se apoyaron sobre un murete de concreto con altura variable según el proyecto arquitectónico construido en la periferia del estacionamiento. Los paneles de grano expuesto se sujetaron de la misma manera que en el frente de la plaza comercial y se adicionaron paneles en la azotea de la colindancia del edificio de la primer etapa con el estacionamiento para impedir el paso de las personas.

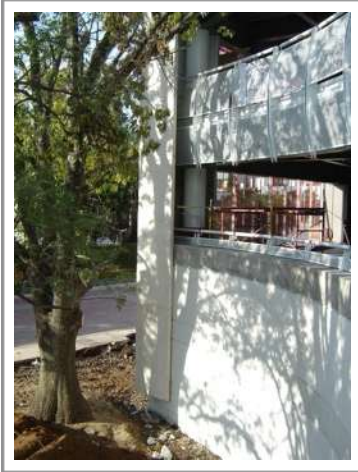
Los barandales se hicieron con un soporte a base de placas de acero de 3/8” con postes de placa con forma circular para dar un aspecto “abombado” a la lámina perforada, atiesadores de placa de 1/4” al centro y pasamanos a base de tubo de acero de  $\varnothing=2$ ” soldado al barandal. Los barandales se sujetaron a los perfiles “C” embebidos en la losa de

entrepiso y se reforzaron las láminas perforadas con placas de acero igualmente de 3/8" para dar firmeza. En las entradas vehiculares se instalaron marquesinas con lámina multiperforada hechas con vigas I y una viga metálica en cajón que se sostuvo por medio de tensores de  $\varnothing=3/8"$ , sujetos éstos a su vez a postes metálicos instalados en las banquetas en el interior del estacionamiento.

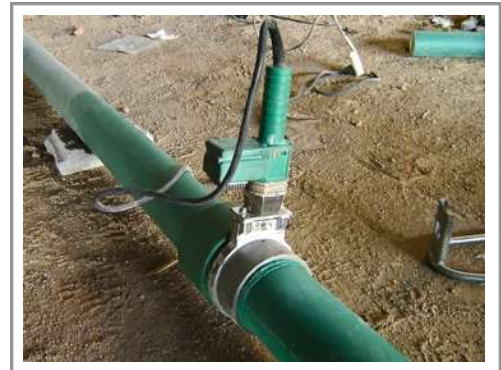
La instalación hidráulica se hizo con tubería “Tuboplus” marca “Rotoplás”. Para esto, la toma proveniente de la red municipal es de tubo de cobre con su medidor de agua instalado y válvula de compuerta, protegido todo con una caja de lámina con candado pues el medidor debe estar en las afueras de la plaza en un lugar accesible; de ahí se abastece directamente al llenado de la cisterna de plaza comercial con tubería de polipropileno de 50mmØ con su respectivo flotador en la cisterna.

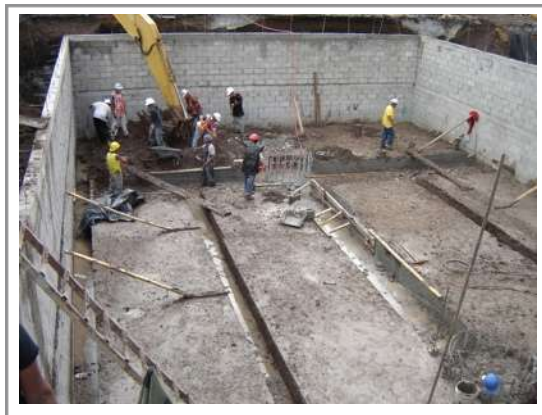
Para la excavación se demolió la losa de concreto del antiguo estacionamiento y se usó una excavadora para la remoción del material arcilloso además de ser necesario introducir un “mini cargador frontal” para juntar el material, acercarlo a las orillas y así poder retirarlo desde afuera con la excavadora, se niveló el fondo con una capa de 5cm de concreto pobre incluyendo las trincheras excavadas para los muros perimetrales e intermedios.

Durante la excavación hubo varios derrumbes de material por su calidad de arcilloso al perder humedad, lo cual dificultó las labores de excavación. Se intentó frenar los derrumbes aplicando una capa de lechada sobre el material, sin obtener resultados favorables. De hecho, un derrumbe mayor de material “pandeo” uno de los muros perimetrales que se enderezó luego con polines y un gato hidráulico.

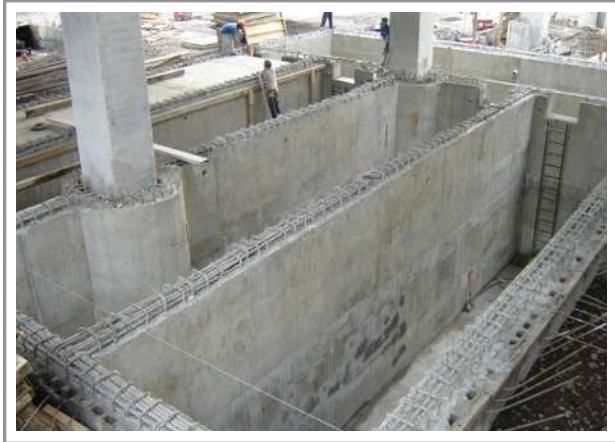
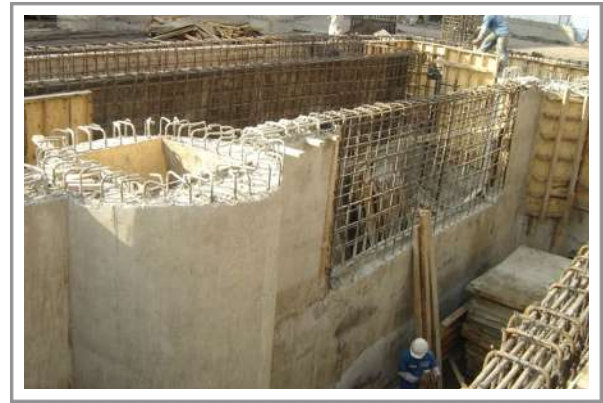
Después de colar los muros hasta una altura intermedia, se colaron los dados candelero junto con una sección del muro intermedio para así poder erguir las dos columnas prefabricadas en su lugar.

Durante el colado de uno de los dados, la cimbra no resistió la presión ejercida por el concreto, botó una de las orillas y se detuvo el colado hasta sellar la fuga causada por un mal amarre de la cimbra.

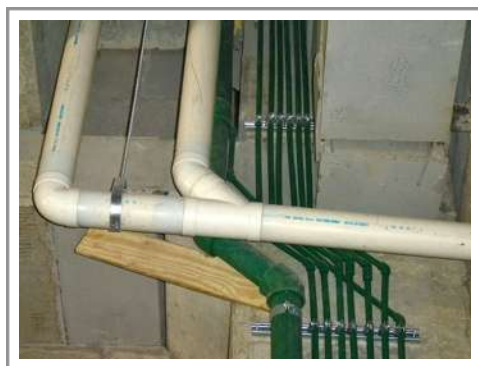
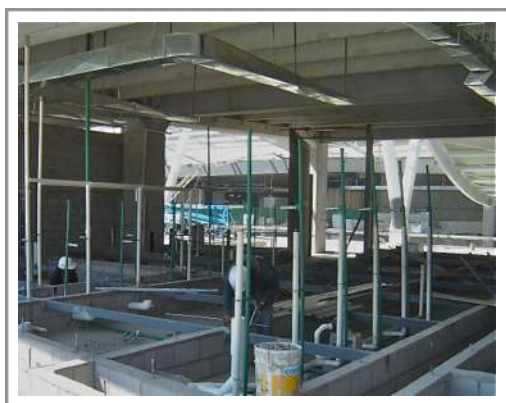
El drenaje se dividió en aguas negras y aguas grasosas. En ambos casos se utilizó tubería de PVC de 2” y 4”. Se instalaron trampas de grasa para retener las grasas provenientes del Gastronómico y se instalaron registros a cada 10.00m aproximadamente en ambos drenajes. Se instalaron además tuberías de ventilación en diferentes puntos, quedando en azotea 8 salidas de dichas tuberías de ventilación. Una parte de las descargas de aguas negras se descarga a la PTAR de la primera fase y otra parte se descarga a la red municipal de forma provisional hasta la construcción de la PTAR que se tiene contemplada construir en la tercer etapa para dar servicio a la segunda y tercer etapa. Es por esta misma razón que las aguas grasosas se descargan igualmente de forma provisional, de forma directa a la red municipal.

Las instalaciones de agua fría, agua tratada y drenaje de los sanitarios en el 2° nivel de la plaza comercial y de los locales de comida rápida, quedaron ocultas bajo un “sobrefirme” con una altura de 0.55m aproximadamente, construido con dos hiladas de block de concreto y varillas ahogadas @1.00m para conformar las trincheras de instalaciones y se atravesaron PTR’s para dar soporte a la losacero del “sobrefirme”. Se dejaron dos accesos por el pasillo de servicio para el mantenimiento de las instalaciones de los sanitarios en caso de ser necesario.

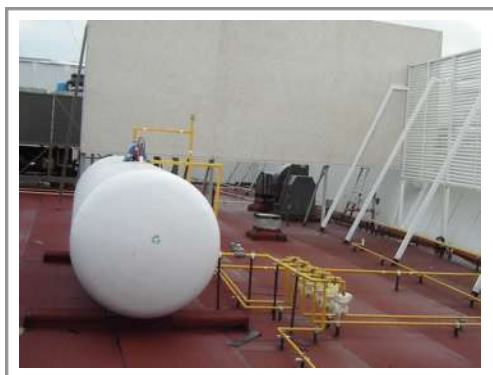
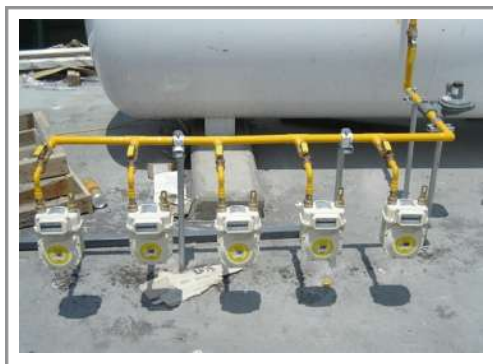
Para el suministro de gas L.P. a los locales de comida del Gastronómico se instalaron tres tanques estacionarios de gas horizontales marca TATSA; dos de ellos son de 5,000 lts de capacidad cada uno, los cuales se ubicaron en la azotea del lado oriente de la plaza comercial y que dan servicio a los locales de comida de esa área, el tercero fue de 1,000 lts de capacidad y se ubicó igualmente en la azotea pero del lado poniente de la plaza para dar servicio a los dos locales de ese costado. La red de llenado para los dos tanques estacionarios de 5,000 lts se localizan sobre la calle de servicio y el tercer tanque se llena por el andén de carga-descarga de la primer etapa de la plaza por la parte frontal. Para la red de llenado se hizo la instalación con tubería de 1 1/4"  $\varnothing$  tipo CRK con sus respectivas válvulas y accesorios como lo son las válvulas de globo para gas L.P., acoplador check de llenado, tubería de desfogue, válvula de servicio y seguridad.

Ya para la distribución del gas a cada local, se hizo la instalación con tubería tipo CRL de 1"  $\varnothing$  con válvula de servicio y regulador de presión a la salida del tanque estacionario hacia los medidores, donde se reduce el diámetro a 1/2" y se lleva la tubería por el techo de forma aparente hasta terminar con válvula de cierre rápido en cada local.

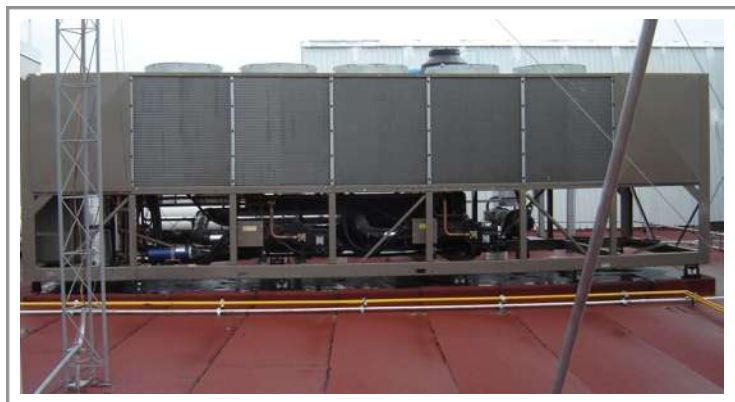
Otra instalación entregada a los locatarios fue la de "agua helada" para que cada uno se conectara a ésta para la instalación de su propio equipo de aire acondicionado. Para el agua helada se instaló, en el lado oriente de la azotea de la plaza, un equipo Chiller marca YORK tipo SCREW con capacidad

de 250 T.R. y 6,300 Kg conectado a dos bombas marca PICSA de 30 H.P. cada una para conducir el agua hacia las Unidades de Manejo de Aire (UMA's) y a los diferentes locales por medio de tuberías de cobre protegidas por un aislante térmico y equipadas con válvulas de compuerta y de balanceo. Se instalaron dos UMA's de 15 H.P. cada una, con capacidades de 630,100 y 796,700 BTU/Hr y gastos de 120 y 124 G.P.M. respectivamente; también

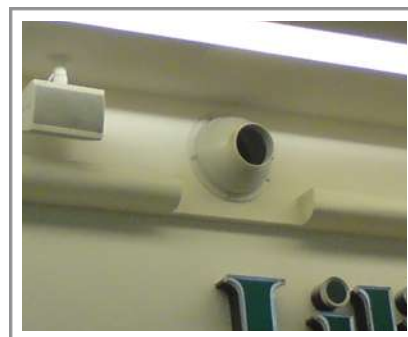
la plaza comercial por ductos rectangulares de lámina hechos en obra de las dimensiones marcadas según los planos protegidos por un aislamiento exterior de 1" hasta las conexiones con los ductos flexibles de 16"Ø, conectados a su vez a los difusores finales tipo "spot" de 16", los cuales son visibles en los pasillos de la plaza y fácilmente identificables por su forma redondeada pintados en la misma tonalidad "bombon" que los plafones.

En el extremo poniente de la plaza, se instalaron de forma similar dos UMA's (Unidades Manejadoras de Aire) de 7.5H.P. cada uno para la instalación de aire acondicionado de ese extremo, y se instalaron dos nuevas bombas en la azotea de la primera etapa de 15H.P. cada una, conectadas al equipo Chiller existente para suministrar de agua helada a dichas UMA's y locales comerciales de los diferentes niveles de ése lado de la plaza.

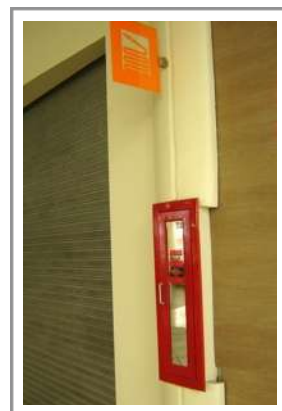
En construcciones de este tipo resulta necesario contar con una instalación de protección contra incendio. Se instalaron en total 18 gabinetes con manguera contra incendio: 6 al interior de la plaza (dos por nivel) y 12 en área de estacionamiento (4 por nivel excluyendo azotea). Los gabinetes se instalaron a 1.60m de altura a partir del nivel de piso terminado, alimentados por una tubería de 50mmØ de Fo. Gal. conectada a ella una válvula de globo de 50mmØ x 38mm y conectada a ésta, una manguera de neopreno-poliéster de 38mmØx30mts con su respectivo Chiflón de bronce de tres posiciones de 38mmØ. Además se instaló una "toma siamesa" localizada en la calle de servicio enfrente de la sub-estación eléctrica con tubería de 75mmØ a 1.00m de altura con válvula check. Toda la

instalación se hizo por el lecho bajo de la losa de entepiso haciendo uso de los “pasos” para tubería de las trabes TT, con excepción de la toma siamesa. Toda la tubería de protección contra incendio fue de fierro negro roscado CED-40 en diámetros de 100, 75, 64 y 50mm pintada de color rojo para diferenciarla de las demás.

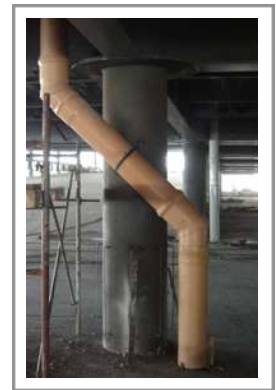
En la instalación pluvial se usó PVC sanitario pintado de color gris de 200 y 250mmØ para el desalojo del agua de lluvia tanto en el domo al conectar la tubería con los canales de lámina, como para conectar las diferentes coladeras y rejillas instaladas en el estacionamiento en sus dos niveles superiores, haciendo uso de un juego de dos codos de 45° para romper la velocidad y presión en las bajadas. En las bajadas de agua del domo, se colocaron coladeras de cúpula en los canales para evitar que se tapen por obstrucción de basura.

Ya en planta baja, el agua de lluvia se desaloja por medio del colector pluvial hecho con tubería ADS de 1.05 y 0.60m $\varnothing$  sobre una cama de arena limpia y acostilladas de igual forma con sus posos de visita y tapas de fierro fundido. En los cambios de dirección se unieron las tuberías con concreto hecho en obra reforzado con malla electrosoldada y pedazos de varillas corrugadas, luego se le dio la redondez a las paredes para encausar el flujo del agua. El colector se conectó al colector pluvial de la etapa anterior y se instaló una tubería de 0.60m $\varnothing$  provisional para desalojar el agua de la rejilla en el acceso y salida vehicular por la calle Venezuela hasta que se construya el colector de la tercera etapa. El colector pluvial se incorpora al drenaje municipal.

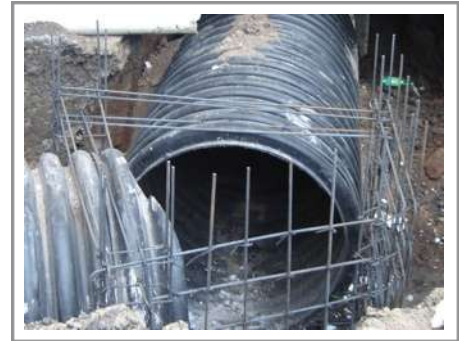
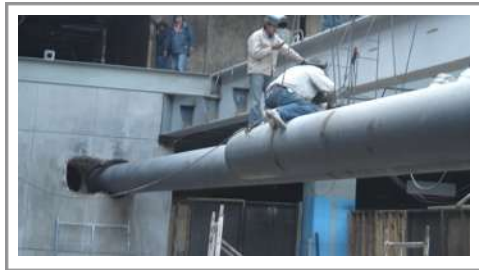
El colector debía pasar por arriba de la rampa de acceso a nivel de sótano en el estacionamiento, pero ahí la tubería era de 1.05m $\varnothing$  y no dejaba la altura necesaria para el paso de los vehículos, es por esto que se pusieron dos tuberías de 0.60m $\varnothing$  de ADS y más adelante se cambiaron por tubos de acero para garantizar su resistencia. El problema de la altura no se resolvió con el simple cambio de la tubería, sino que fue necesario “recorrer” el punto donde la rampa

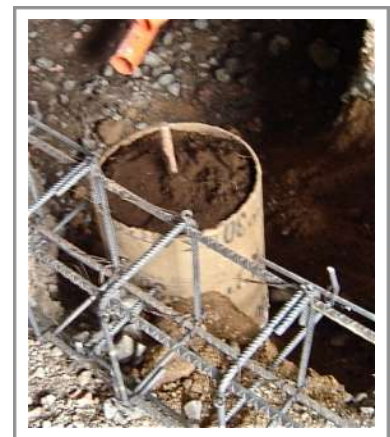
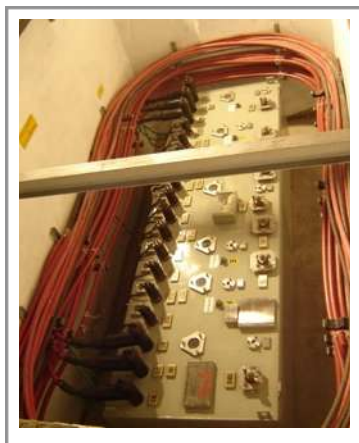
La instalación eléctrica comenzó desde la preparación del sistema de tierras para la subestación. Para el sistema de tierras se colocó una malla hecha con cables de cobre desnudos en forma de cuadrícula, conectada a barras de cobre incadas en un arreglo de arcillas adicionadas con químicos dentro de un cilindro de cartón. Se construyó un cajón de concreto con el tamaño adecuado para alojar el “seccionador”, al cual llega la corriente de media tensión de la CFE y se divide para pasar luego a la subestación con el cableado necesario para las conexiones de los medidores. Las conexiones al sistema de tierras se hicieron mediante unas placas atornilladas en los muros, a las cuales se unieron puntas de los cables desnudos del sistema de tierras. Del cuarto de los medidores de luz que lo correspondía a cada local comercial se alimentó a los mismos por el lecho bajo del plafón mediante charolas tipo “cablofil” hasta los tableros eléctricos, y por debajo de la capa de firme de concreto hasta los registros eléctricos cuadrados galvanizados

para las “islas” en los pasillos, los cuales también fueron acondicionados con agua fría, y drenajes. Toda la conducción de la instalación eléctrica de plaza comercial y estacionamiento se hizo con tubo conduit de pared delgada, gruesa y P.G. dependiendo de su destino. La capacidad de la subestación fue de 2000KVA, con lo cual se da servicio a la segunda etapa de la plaza comercial, incluyendo la tienda Liverpool con su equipo de aire acondicionado, equipo hidroneumático; además de quedar una zona del seccionador destinada para la dar abastecer a la tercera etapa de la construcción.

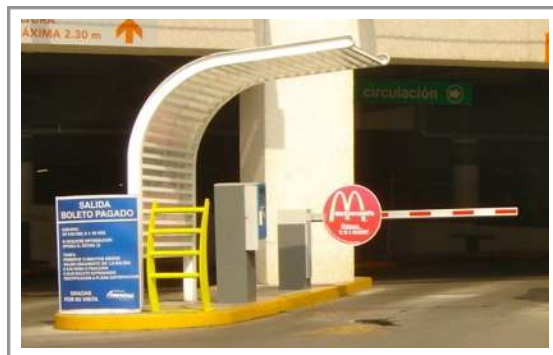
La sistematización se refiere todo lo relacionado con el cobro por el servicio de estacionamiento: las plumas de las entradas y salidas de vehículos, las máquinas que entregan los boletos y las máquinas para el pago de los mismos. Toda la instalación se conectó al servidor central que se instaló y equipó desde la primer etapa de la construcción de la plaza comercial. En la sistematización se usó fibra óptica. Las máquinas “boleteras” de la entrada-salida por la calle Venezuela debían estar alineadas, pero las mangueras de PVC utilizadas para su instalación no quedaron alineadas. Lo que se hizo fue dibujar una línea recta que quedara lo más cercana posible a las tres instalaciones.

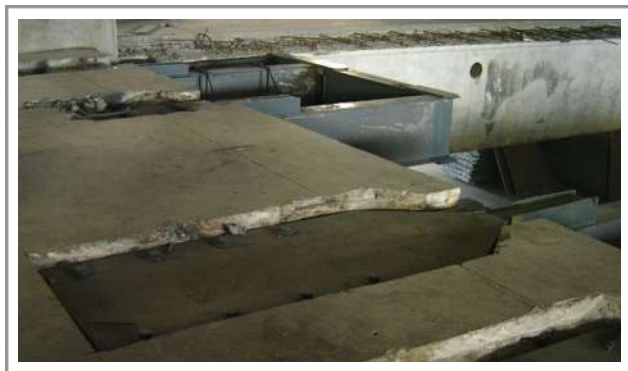
Los fosos para las escaleras mecánicas se hicieron con muros de 20cm de espesor con varillas #3@20cm, 2Ø#8 en la parte superior, 3Ø#8 en la parte inferior y estribos igualmente #3@20cm. El fondo se conformó con una “doble parrilla” de 20cm de espesor con varillas #3@20cm. El colado se hizo con concreto de  $f'c=350 \text{ Kg/cm}^2$ . El armado de los foso de elevadores, escaleras mecánicas y montacargas se hicieron iguales, con la pequeña diferencia del fondo del montacargas, el cual se hizo con varillas de  $1/2" \varnothing$ .

En el hueco de las escaleras en cada entepiso de la tienda Liverpool, se colocó una estructura metálica para soportar las secciones en voladizo. Se demolieron unas secciones de la capa de compresión para dejar embebidas placas de acero de  $e=1.27\text{cm}$  atornilladas a las piezas TT mediante ángulos de  $15.2 \times 15.2 \times 1.27\text{cm}$  y  $L=85\text{cm}$  a los costados de las “patas” de la TT con 8 tornillos de  $3/4" \varnothing$ .

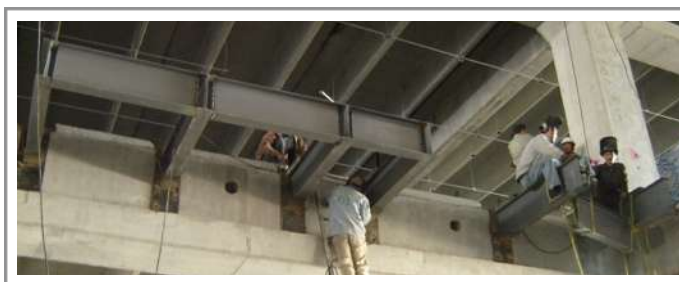
Dichas placas se unieron a vigas I para soportar los momentos negativos. Las vigas I se soldaron a placas de acero de  $e=1.27\text{cm}$  que se adicionaron a las traveses por ambas caras, sujetas con anclas atravesando la trabe. Adicionalmente y por petición de los ingenieros de Liverpool, se colocó un refuerzo adicional para soportar el peso de las escaleras mecánicas, el cual consistía en una placa rectangular de  $186 \times 22.5\text{cm}$  colocada horizontalmente, soportada por placas más pequeñas espaciadas a cada 46cm unidas entre sí por placas de acero al frente y soldadas a placas ancladas en la trabe portante. Todo esto para que sirviera de soporte y brindar una mejor transmisión de las cargas ejercidas por las escaleras mecánicas.

Uno de los fosos para las escaleras eléctricas en la tienda Liverpool, se cimbró con block de concreto, pero al ver la demora, se decidió hacerlo con hojas de triplay en los fosos subsecuentes. Antes de hacer el colado de los fosos de dichas escaleras, se entregó al contratista unos nuevos planos con la indicación de “juntar” los fosos o acercarlos lateralmente recorriendo cada uno 36cm; sin embargo, ésta indicación no se le comunicó al contratista encargado de la estructura de acero para dar forma al límite de losa en el hueco del primer nivel, y tiempo después se tuvo que demoler parte de la capa de compresión, soldar una viga adicional y cortar los patines de uno de los lados de otra de las vigas para evitar el trabajo adicional extra.

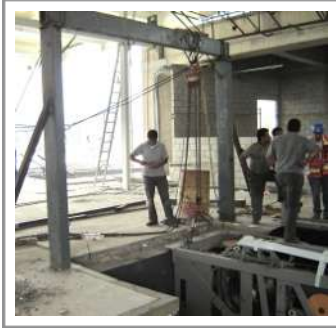
También se demolió en uno de los extremos la orilla de cada foso para dejar una especie de “escalón” con un ángulo metálico ahogado como preparación para la colocación de las escaleras.

Las escaleras eléctricas de la plaza comercial se colocaron en su posición con ayuda de un par de grúas para su posterior instalación por el personal del fabricante.

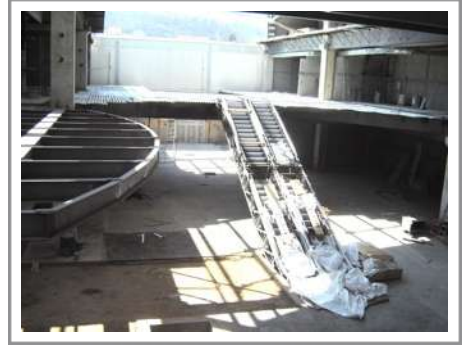
Todas las escaleras mecánicas de la tienda Liverpool y de plaza comercial, tanto las escaleras de servicio como las escaleras para clientes, se hicieron con alfardas de sección CE305x30.8Kg/ml y OR de 152x12.7mm como postes. Los escalones se conformaron con lámina calibre 14 soportada por ángulos de 5.1x5.1x0.5x25cm soldados a ambos costados de las alfardas. En los descansos de las escaleras se colocaron secciones CE y PTR's para dar soporte y firmeza a la lámina y se soldaron placas atiesadoras a la misma altura de las CE para rigidizar las alfardas en dicha zona. Algunos de los postes se unieron a las trabes portantes de la estructura prefabricada, para ello se soldaron placas de acero sujetas mediante 8 anclas del #6 y otras placas más, soldadas a éstas en todas las caras de la trabe portante a manera de “encamisado” de 32cm de ancho para poder soldar a éstas placas los postes de la escalera con placas en dos de sus costados. En las escaleras del estacionamiento simplemente se soldaron los postes a la estructura metálica.

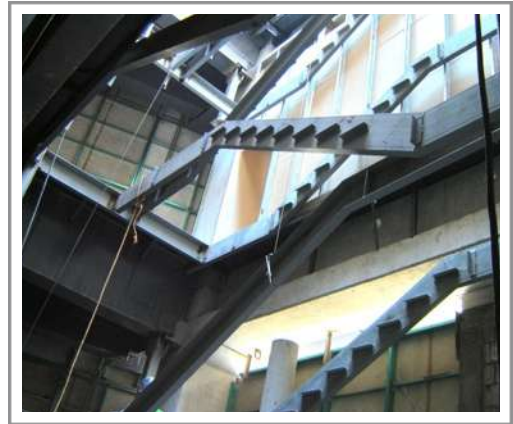
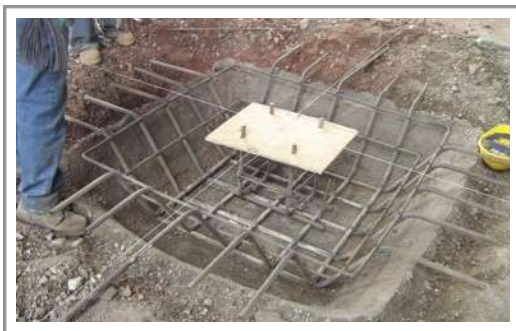
La cimentación para las escaleras se hizo con excavaciones trapezoidales con un armado de “parrillas” con varillas #5@25cm en el fondo y en la “tapa”, dejando anclada una “placa base” mediante 2 anclas “U” del #6. Fue a éstas placas base que se soldaron los postes para dar soporte a la escalera.

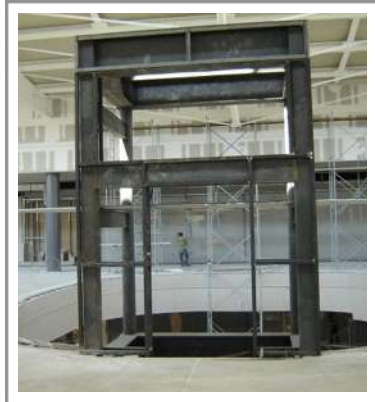
Los cubos para los elevadores en la tienda Liverpool, al igual que el del montacargas, se construyeron con muros de acabado “aparente” de block de concreto con sus respectivos castillos y dalas quedando listos para la instalación posterior de los equipos elevadores; mientras que en los de plaza comercial sólo se dejó la estructura metálica conformada por postes metálicos circulares y rectangulares con vigas metálicas soldadas a éstos, espaciadas según los cálculos estructurales.

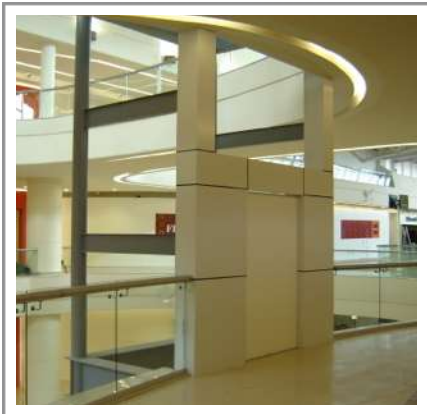
En los cubos de los elevadores de plaza comercial y estacionamiento se colocaron estructuras metálicas a base de PTR's para después ser forradas con “Alucobond” por ambas caras para conformar el hueco de la puerta a los elevadores y alojar en uno de los costados de éstas secciones huecas las botoneras de los mismos. En el elevador panorámico (al interior de la plaza comercial) sólo se colocó cancelería en la planta baja a manera de protección para evitar accidentes, mientras que los dos elevadores del estacionamiento se cubrieron casi en su totalidad con cancelas de cristal laminado.

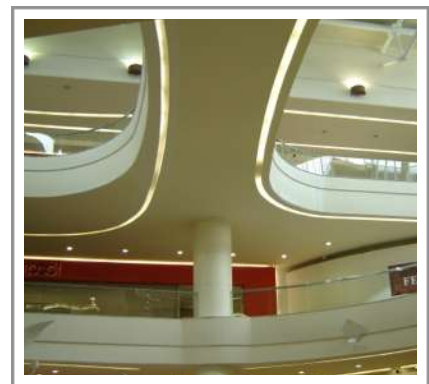
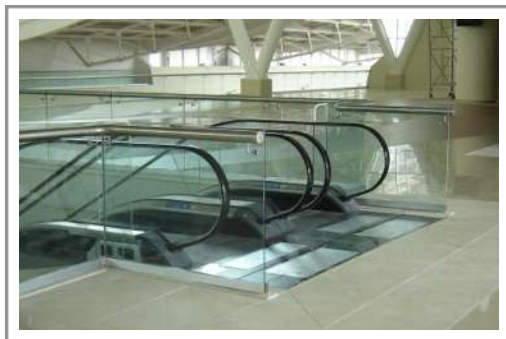
En los pasillos afuera de los locales comerciales se colocó un falso plafón a una altura de 4.60cm a partir del N.P.T., a partir del cual se colocaron “cajillos luminosos” para la instalación de luminarias, y faldones de tablarroca según lo marcado en el proyecto arquitectónico en todos los contornos de los huecos en los entrepisos. Los faldones del área de Gastronómico si hicieron de estructura con forma triangular a base de PTR's con cubierta láminas de “Alocubond” con acabado en color aluminio, combinando con un faldón de tablarroca en color “bom bon”.

Los barandales de los dos pisos superiores se hicieron con cristal templado de 12mm de espesor, pasamanos tubular de acero inoxidable de 3"Ø sujeto al cristal con herrajes de acero inoxidable de 3/8"Ø y tapones con rosca también en acero inoxidable. Para la colocación de los cristales en su posición, se debieron instalar previamente unas molduras de aluminio embebidas 10cm aprox. en la capa de compresión. Las molduras son conocidas también como “servilleteros” por su parecido con éstos, y se colocó neopreno para evitar que el cristal

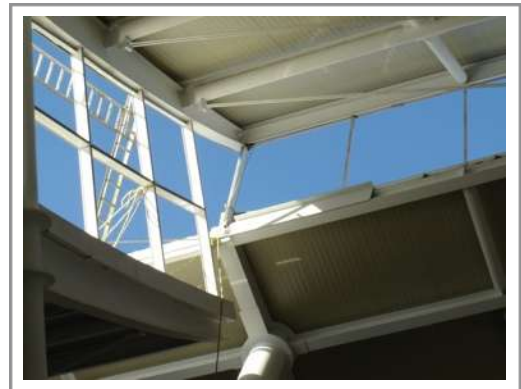
Se colocó cancelles verticales con cristal templado de 9mm en las uniones de los domos con distintas elevaciones. Para esto se soldaron perfiles PTR de 4” espaciados según el proyecto arquitectónico para luego colocar sobre éstos, una cubierta de plástico en color blanco y las molduras o soportes de aluminio y “perfiles bolsa” para recibir el cristal. La cubierta de plástico tiene el fin, además del estético, prevenir la corrosión galvánica que pudiera presentarse de no aislar las piezas de aluminio de los PTR’s.

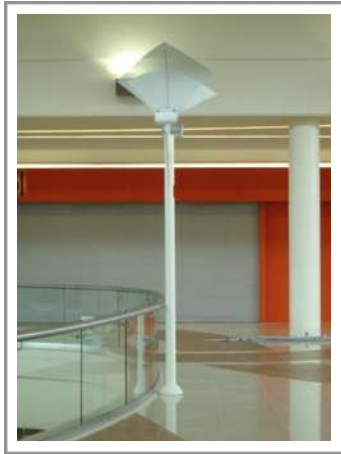
Los cristales de la cancelería en azotea, por arriba de los locales de comida, fueron con un acabado opaco para que no se viera la escalera de servicio o las instalaciones de aire acondicionado, etc., desde el interior de la plaza.

La iluminación es muy importante como aspecto arquitectónico decorativo. Por esta razón se instalaron cajillos luminosos con luminarias fluorescentes en la periferia de los huecos en cada entrepiso como se mencionó anteriormente, postes con luminarias en los pasillos y puentes de comunicación al interior de la plaza, en la parte superior de los faldones del gastronómico, sobre los faldones de tablarroca en toda la plaza, etc.

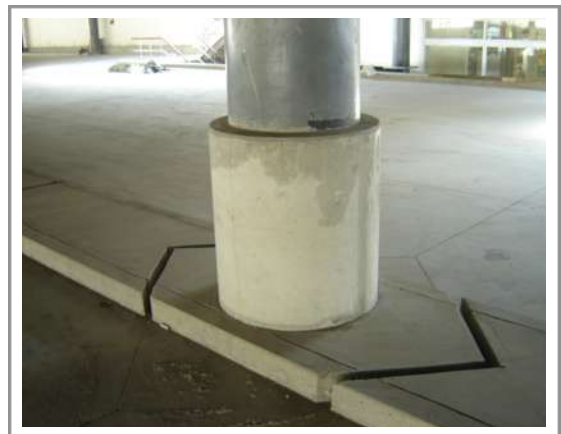
Se dejaron “pasos” a lo largo de las banquetas y guarniciones para el agua de lluvia y se aislaron de igual forma alrededor de las columnas siguiendo los cortes de la capa de compresión en forma de rombo. En algunos casos, estos pasos no se dejaron al momento de colar los elementos y se tuvo que hacer el paso posteriormente mediante la demolición de la sección necesaria. Ya que las banquetas estuvieron coladas se realizaron los cortes con disco siguiendo la misma línea y separación

de los cortes en la capa de compresión. En las banquetas del acceso a plaza comercial por el nivel de azotea, se colocaron recintos de piedra negra de forma decorativa y se cubrieron con barniz.

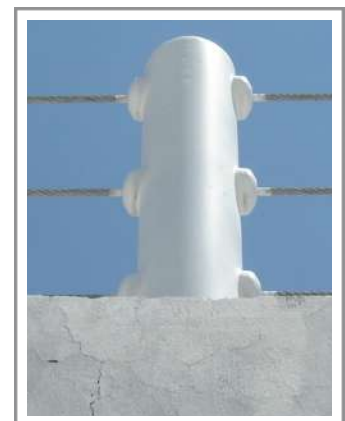
Se instalaron barandales de cables en los huecos de la rampa soldados a las columnas metálicas con postes intermedios con perforaciones por las cuales pasa el cable, atornillados a la banqueta. En los lugares donde debía dejarse un espacio para el paso de las personas, se colocaron pequeños postes tubulares para soldar a éstos los cables del barandal.

Se decidió por este tipo de barandales después de descartar otras opciones para protecciones en las rampas vehiculares, algunas eran de malla perforada a todo lo largo de las rampas, otras eran estructuras metálicas con forma circular y pasamanos pero finalmente se desecharon por ser más costosas y menos estéticas.

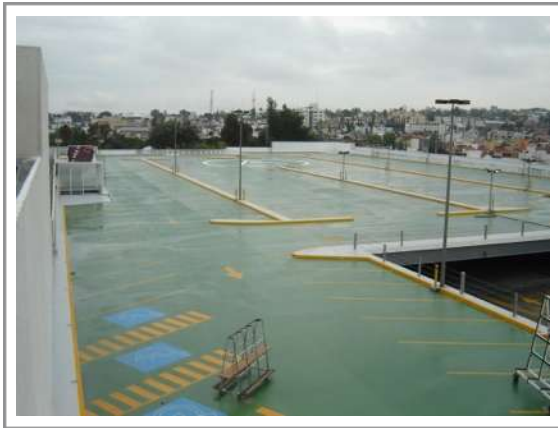
Para la iluminación del estacionamiento, se instalaron lámparas fluorescentes en los tres niveles del estacionamiento y postes de luz en la azotea de dos y tres reflectores atornillados a “barrenánclas”, las cuales fueron colocadas después de estar coladas las capas de compresión y banquetas, por lo que tuvieron que pasar hasta por debajo de la trabe

metálica y unir las entre ellas por medio de una placa metálica. Los postes se montaron por varias personas con cuerdas sin ayuda de grúa para evitar maltratar las vialidades y se colocaron protecciones metálicas a ambos costados para evitar los golpes de los vehículos.

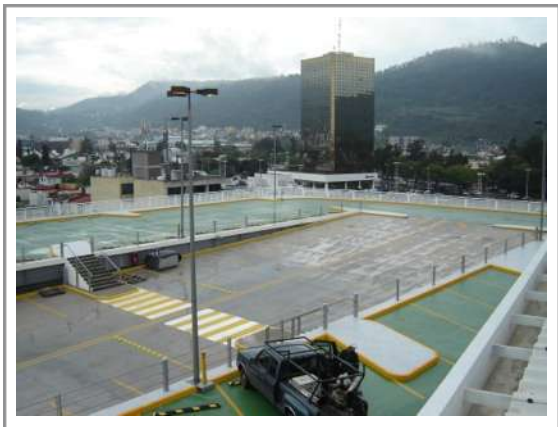
La superficie del estacionamiento fue protegida con un impermeabilizante automotriz con el sistema “BULKEN”. Primero se utilizó un “equipo de samblasteo” para retirar la capa superior en acabado pulido por medio de la abrasión y dejar una superficie rugosa para favorecer la adherencia del impermeabilizante. Al momento de “raspar” la superficie, se hicieron visibles todas las grietas en el concreto de la capa de compresión. Todas las grietas tuvieron que ser selladas con “colas de rata” y el mismo impermeabilizante a base de poliuretanos de forma manual con brocha para asegurar que la sustancia penetrara en lugar de sólo tapar la grieta superficialmente.

El sistema de impermeabilización completo consistió en varias capas. Después de remover la capa superior de cemento, aspirar la superficie para quitar todo tipo de partículas de suciedad y con las grietas selladas, se aplicó la capa de impermeabilizante de tan solo una fracción de milímetro de espesor dejándolo reposar 24hrs. Las capas subsecuentes fueron para protección del impermeabilizante con propiedades de tracción para los vehículos. Se aplicó una capa de éste material cuando la anterior tenía todavía una consistencia “chiclosa” para garantizar la adherencia superficial entre

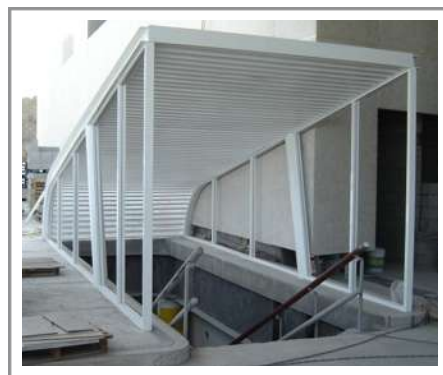
En los huecos de las escaleras y las tomas de luz se instalaron “techumbres” o domos de estructura metálica de formas diferentes en color blanco, forrados con policarbonato transparente y cancelería de aluminio con cristal templado. Algunas de las estructuras de las “techumbres” fueron reutilizadas de las que se tenía instaladas previamente en planta baja como “tragaluz” para el nivel de sótano.

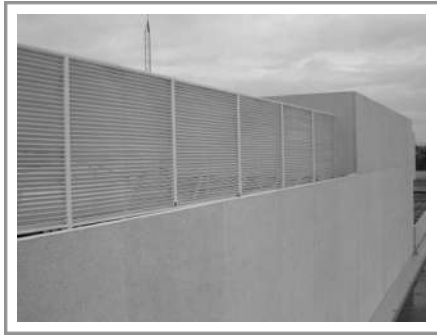
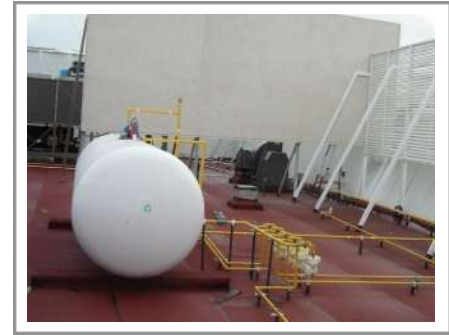
Se colocaron cenefas de piedra negra en las banquetas de las afueras de la plaza tanto al frente por la Av. Enrique Ramírez Miguel como por la calle Venezuela según lo marcado en el proyecto arquitectónico y se plantaron diferentes plantas y arbustos en las diferentes jardineras del frente de la plaza y por la parte posterior en la periferia del estacionamiento.

Para que las instalaciones en azotea no fueran visibles para los usuarios o visitantes de la plaza comercial, se colocaron pantallas de louver pintadas en color blanco para tapar los tanques de gas, bombas, equipo de chillers, etc. Esto se hizo en los dos extremos de la azotea, ya que por uno de los lados se tenía visibilidad desde el estacionamiento, y desde el interior de la plaza podía verse la instalación del otro extremos de la azotea a través de los cancelles de cristal del domo. Lo mismo se hizo para la azotea de la tienda SEARS, que dejaba visibles sus instalaciones desde los puentes de comunicación interiores de la plaza comercial.
