UNIVERSIDAD MICHOACANA  
DE SAN NICOLÁS DE HIDALGO  
FACULTAD DE INGENIERÍA CIVIL

COMPORTAMIENTO SÍSMICO DE EDIFICIOS  
CON CONTRAVENTE EXCÉNTRICO ANTE EL  
SISMO DEL 19 DE SEPTIEMBRE DEL 2017

TESIS

PARA OBTENER EL TÍTULO DE:  
INGENIERO CIVIL

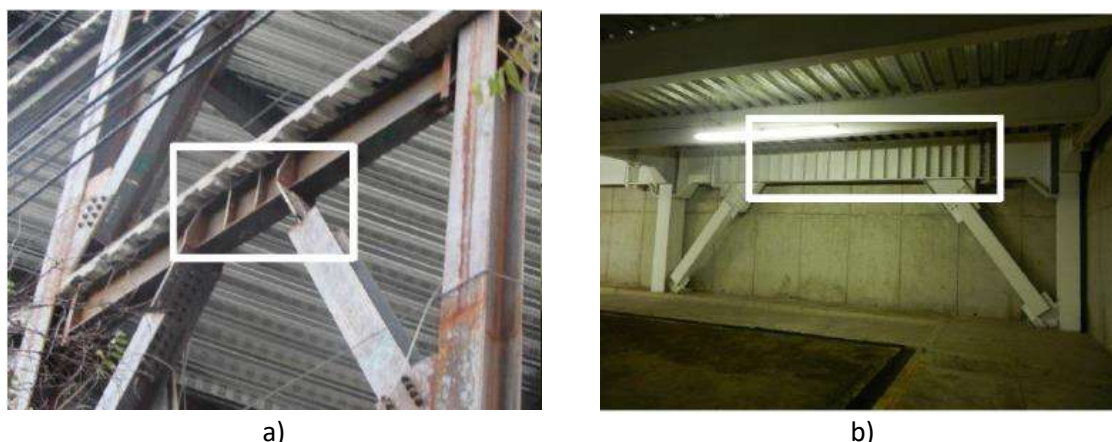
Figura 1.1 Sistema estructural a base de marcos con contravente excéntrico. [Fotos obtenidas de Ruiz et al. (2019)]: a) contraventeo excéntrico con eslabón corto, b) contraventeo excéntrico con eslabón largo

como sistema estructural sismorresistente para edificios en la Ciudad de México, y en otras regiones del país, como se ilustra en la figura 1.1. Dicho interés puede atribuirse a que aportan una alta rigidez elástica (similar a los contraventeos concéntricos), una adecuada capacidad de desplazamiento, o ductilidad (similar a los marcos resistentes a momento), y no restringen los espacios para aberturas como en los contraventeos convencionales.

Cabe notar que las estructuras que cuentan MCE son de baja altura, como se ilustra en la figura 1b. Un caso excepcional es la torre BBVA ubicada en la Ciudad de México. Sin embargo, la altura de este edificio en comparación con los demás es alto, por lo que su comportamiento sísmico no es comparable con el de edificios de baja y mediana altura. Por ello, surge el interés de estudiar el comportamiento sísmico de edificios que incluyan este sistema estructural y que tengan una altura comprendida entre 4 y 12 niveles, dado que los edificios con este intervalo de niveles fueron los que presentaron mayor daño estructural a consecuencia del sismo del 19 de septiembre del 2017.

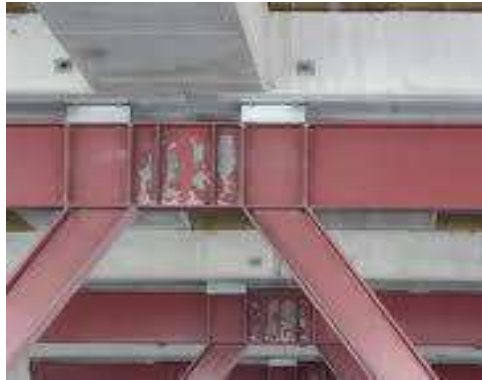
Figura 1.2 Ejemplo de daño en eslabón para la reparación estética (MR-1). [Foto obtenida de Gulec et al. (2011)]

1) Reparación estética (MR-0): Este método de reparación consiste en reemplazar la superficie afectada del eslabón. Para ello se lija la superficie para retirar el recubrimiento que se dañó debido a la rotación del eslabón. Posteriormente se procederá a colocar una nueva capa de recubrimiento que impida la corrosión del eslabón.

Cabe mencionar que este método de reparación no es necesario, ya que como se menciona en el capítulo 4, el daño correspondiente a este método de reparación no afecta el funcionamiento del eslabón ya que el comportamiento de este aún está dentro del rango elástico, véase Figura 1.2.
