U.M.S.N.H. Facultad de Arquitectura

REGENERACIÓN DE IMAGEN URBANA

TESIS PARA OBTENER EL TITULO DE ARQUITECTO QUE
PRESENTAN:

Ichan y Tacuro

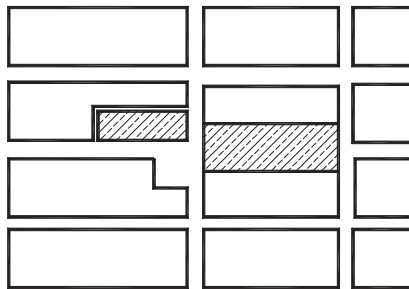
Imagen 10

Traza Siglo XVIII

La traza del siglo XVII, comprendía 12 manzanas, la disposición con tendencia ortogonal de la traza, generó un parcelamiento regular con algunas variaciones en el caso de los pequeños cambios de dirección de los ejes. Por su parte, los espacios públicos, religiosos y comunitarios formaron un elemento importante dentro de la traza al ocupar casi toda una manzana en el centro. (Ver imagen) reflejando la importancia de ellos dentro de la estructura urbana.

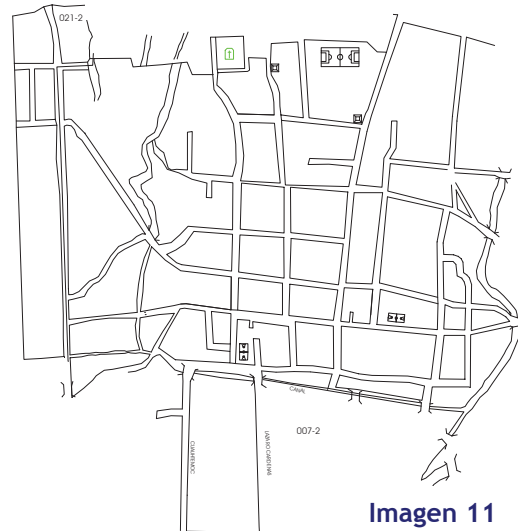
Imagen 11

Traza actual

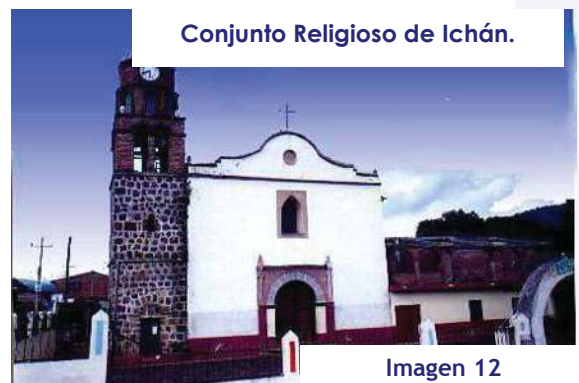
Imagen 12

Conjunto Religioso de Ichán.

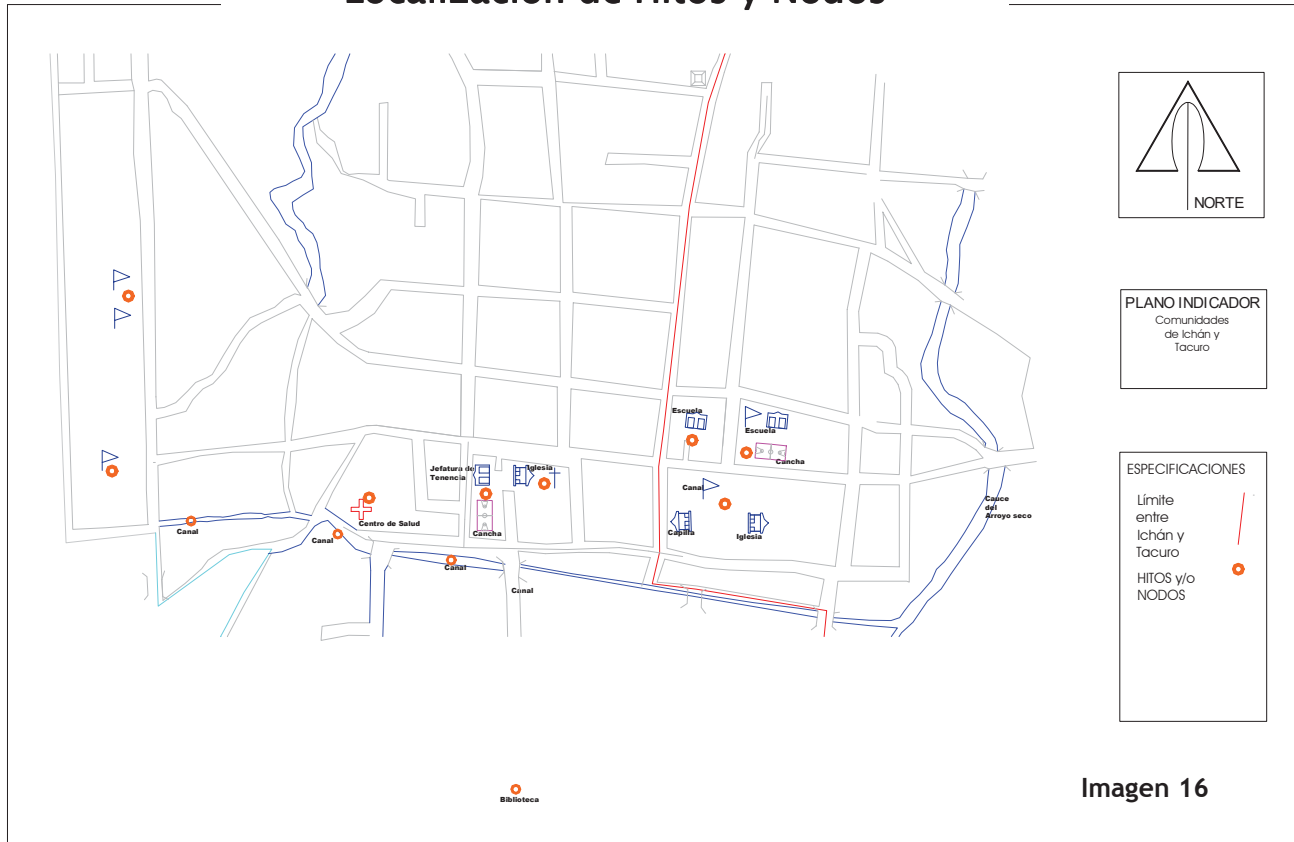
Localización de Hitos y Nodos

Templo (hito y nodo)

C.A.R.A (Centro de Atención rural al adolescente) ubicado en la clínica del I.M.S.S.) (Nodo)

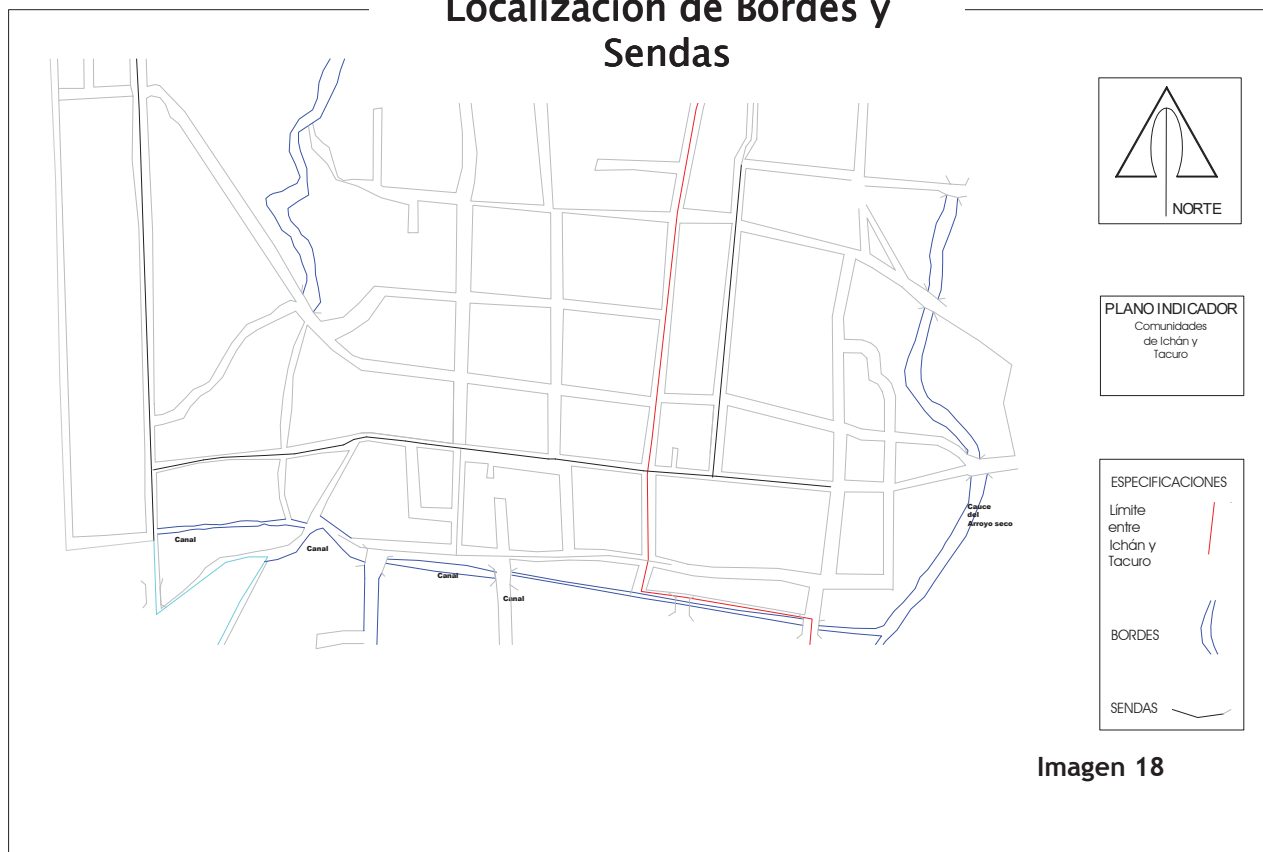
Localización de Bordes y Sendas

Al norte las laderas de los cerros Cuiane

Al sur, las tierras agrícolas

Las sendas, son los conductos de tránsito por los que fluye el observador continuamente, generalmente son: Calles, canales, senderos, vías terrestres, etcétera, de acuerdo a las sendas, se organizan y conectan los elementos ambientales.⁷⁵

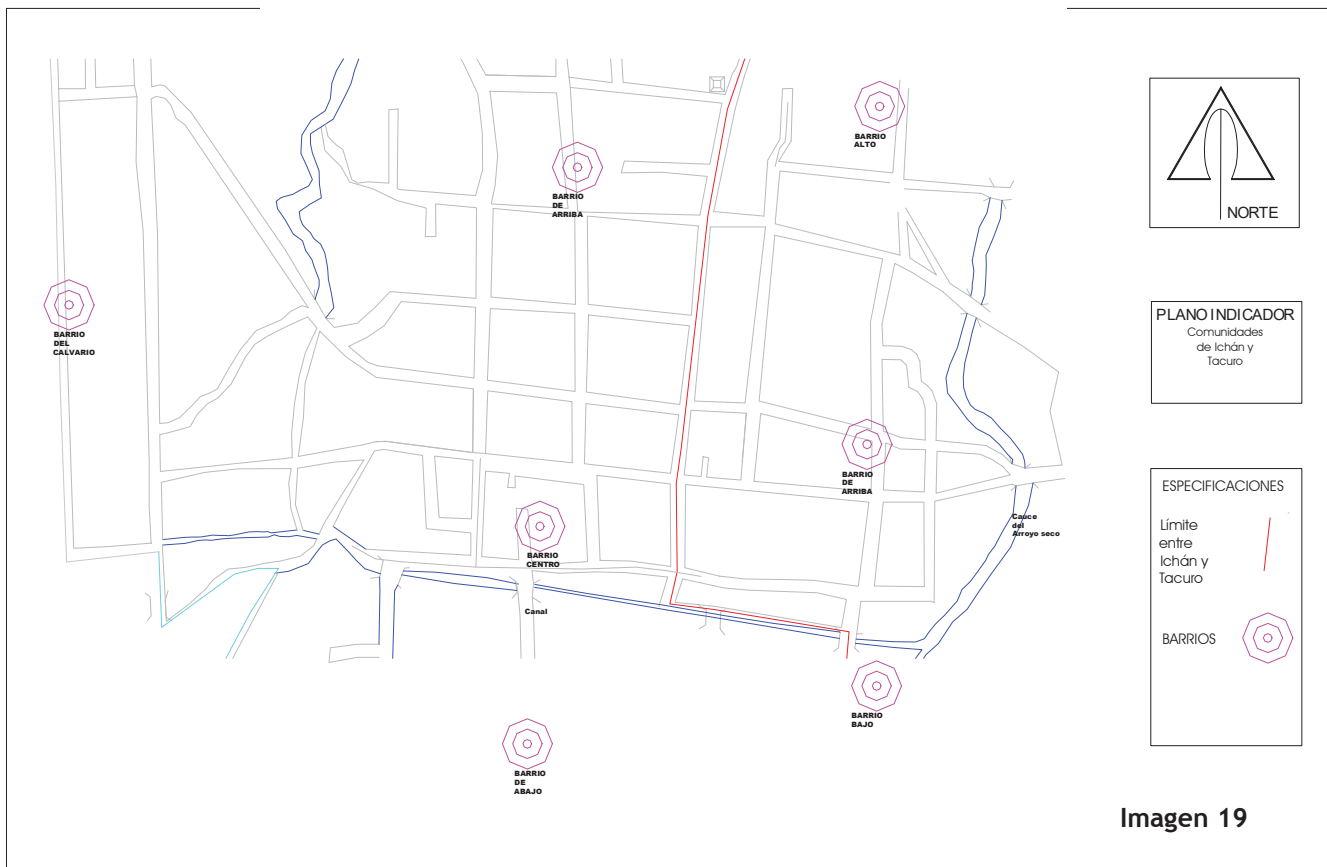
Localización de Barrios

Este último, de muy reciente fundación (aproximadamente en 1985)

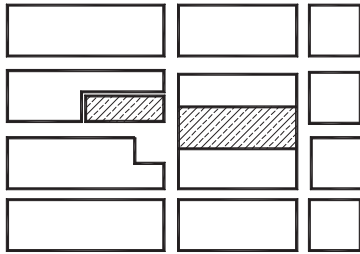
Traza siglo XVII

La traza urbana de Santa María Tacuro del siglo XVII, comprendía 12 manzanas, una de las cuales era la de mayor jerarquía, por ubicarse en ella los conjuntos religiosos y comunitarios, como es el caso del templo, atrio, hospital y anexos. El parcelamiento consistió en fracciones regulares con formas geométricas alargadas, cuya dirección fue perpendicular en los frentes de manzanas; en este caso, algunas parcelas se orientaron de oriente a poniente, y algunas de norte a sur.

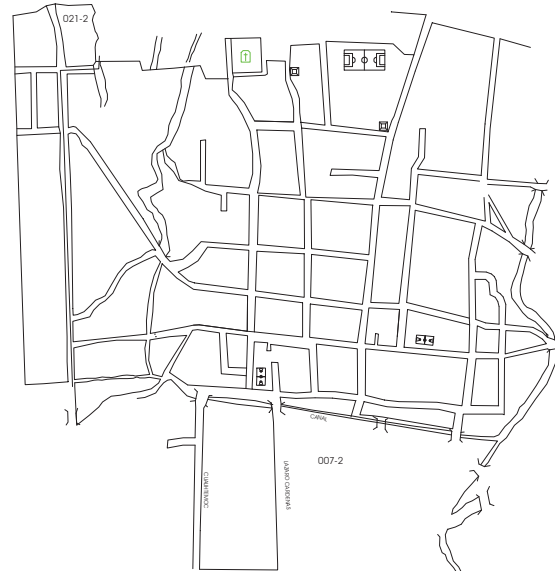
Traza actual.

El asentamiento de Tacuro, se localiza a 1900 metros sobre el nivel del mar, a 102° 03' de longitud este, y de 19° 51' de longitud norte⁷⁷ sobre un terreno con una topografía ascendente hacia el norte, limitado por la pendiente del cerro del Cuiane; al sur por el río Carapan, al este por las tierras del pueblo de Carapan, y al poniente con el pueblo de Ichán.

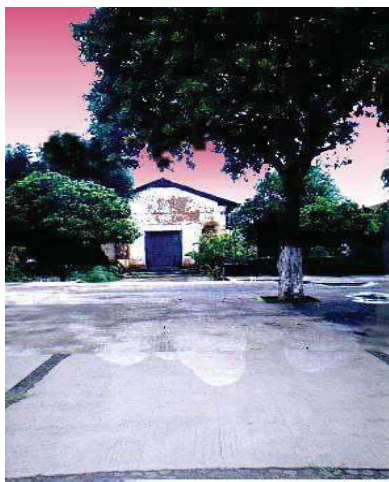
Principales elementos urbanos de Tacuro

La ruta del camino real condicionó que el templo y el hospital se localizaran en la manzana ubicada al lado sur, ocupando la mayor parte de la superficie. La disposición de los dos espacios obedece a un mismo eje, que coincide con los centros tanto del templo como de la capilla del hospital, es decir, post-congregacional⁷⁸, no existen vestigios o restos de materiales en su lugar se construyó una nueva obra. Del edificio del siglo XVII, podemos afirmar que posiblemente siguió el mismo prototipo que se repitió en la mayoría de este tipo de construcciones religiosas;

Conjunto religioso (templo y atrio)
Hospital
Camino real.

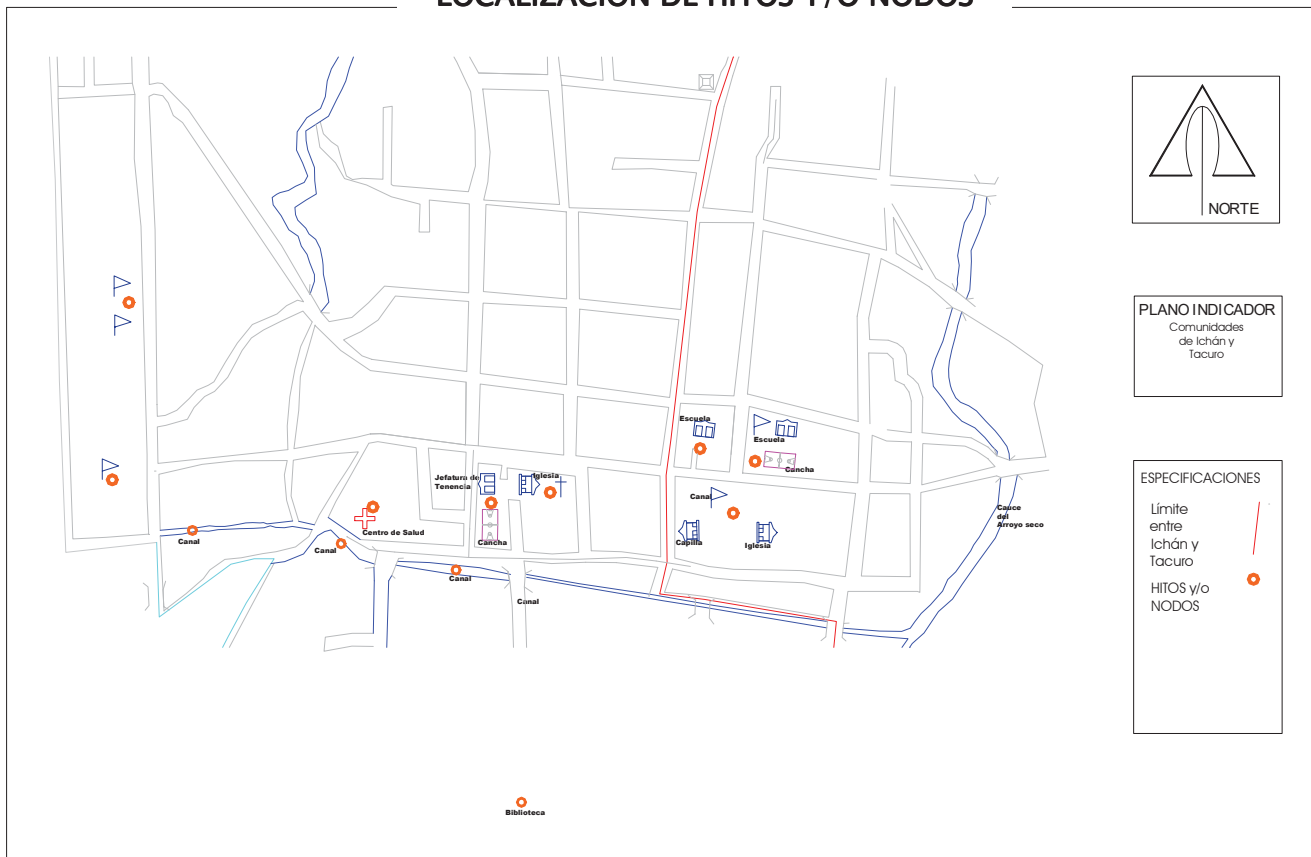
LOCALIZACIÓN DE HITOS Y/O NODOS

Conjunto religioso
Plaza
Cancha de Básquetbol

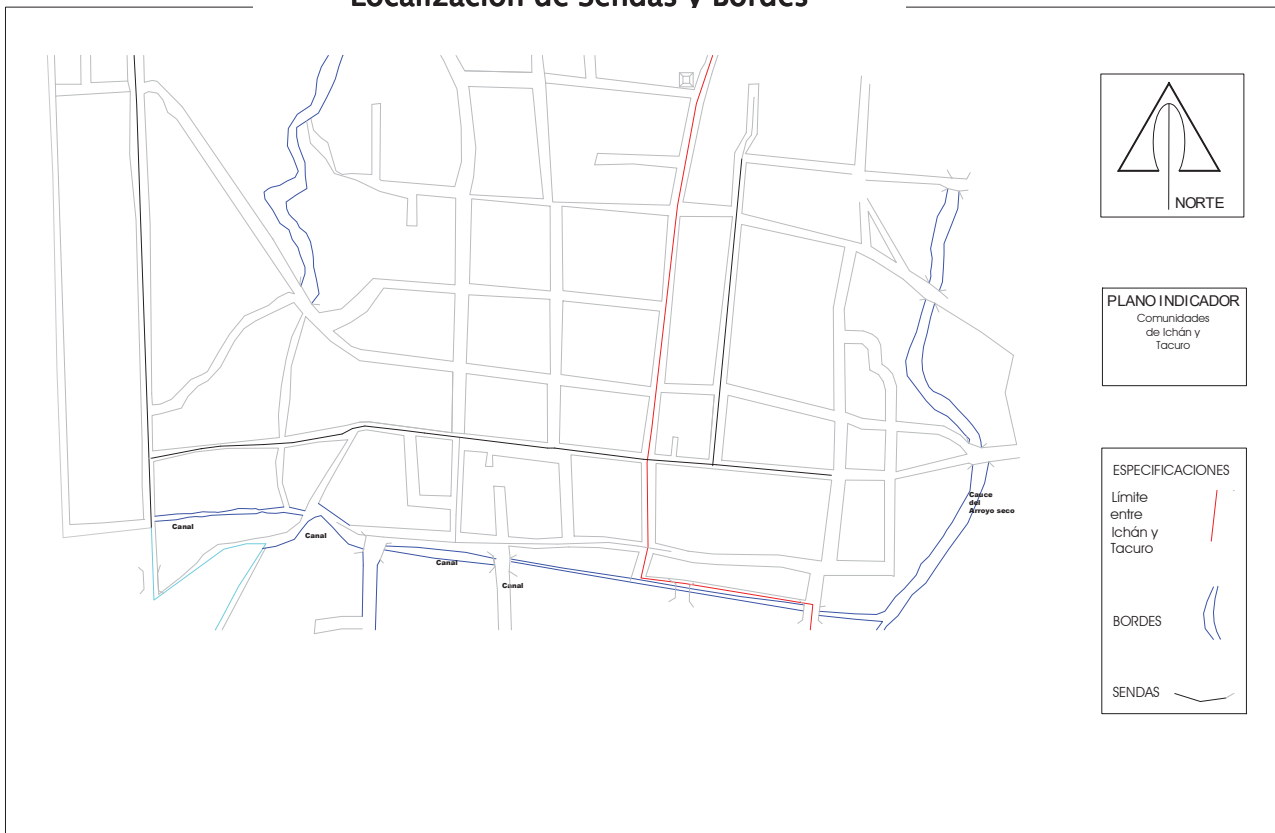
Localización de Sendas y Bordes

Al poniente, la Calle 5 de mayo
Al norte, las parcelas agrícolas y la topografía ascendente de las laderas del cerro del cobre.
Al sur, el cauce del río Duero, y la topografía descendente.
Al oriente, el cauce irregular del arroyo seco.
El antiguo camino real
Todas las calles interiores
Acceso carretero.

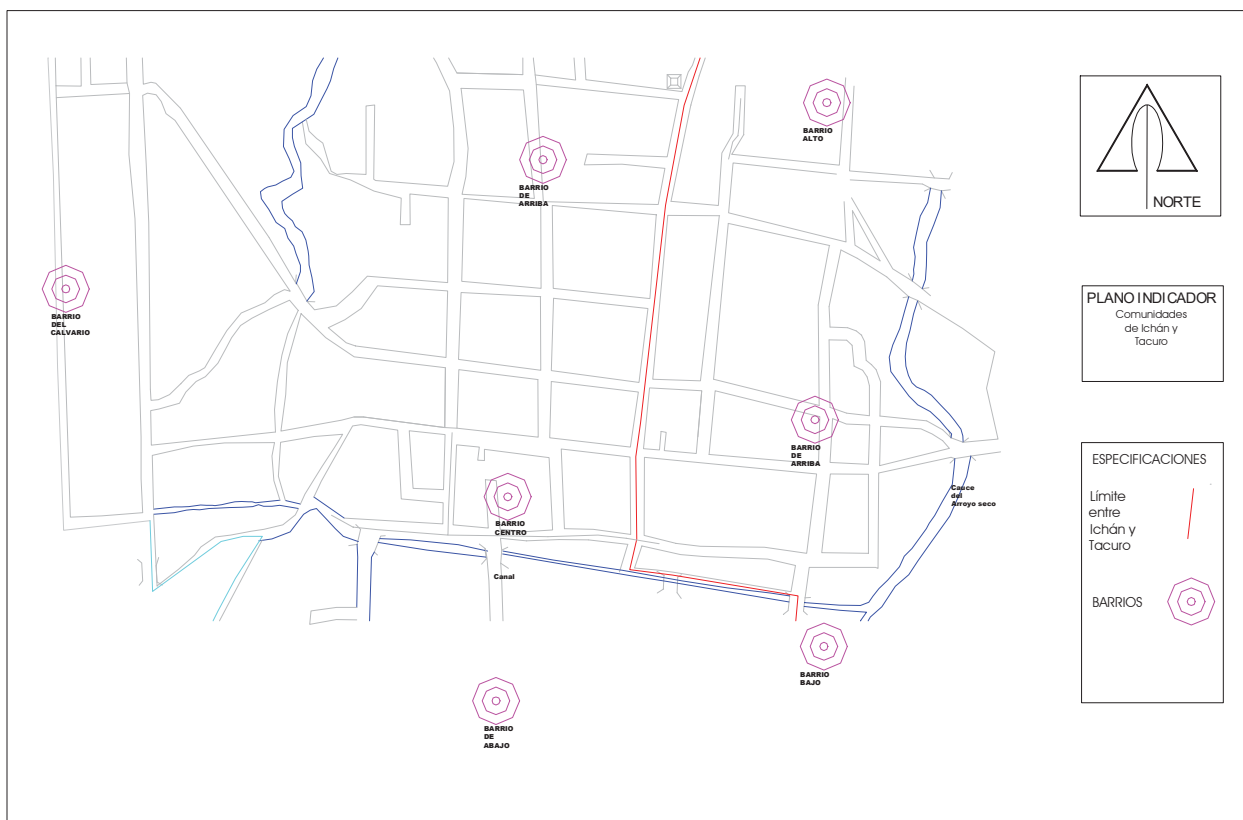
Localización de Barrios

Barrio del centro
Barrio Bajo
Barrio alto

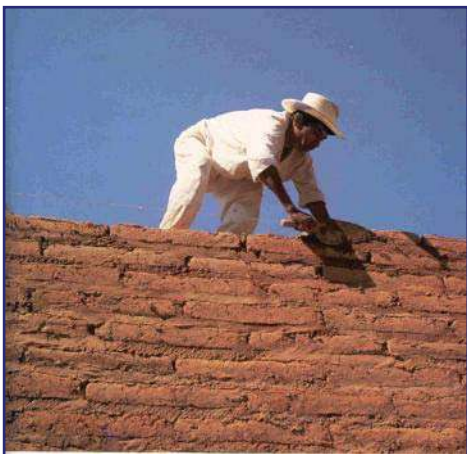
El aspecto constructivo, depende en gran manera, del microclima de la región en la que se construye, así, en la cañada de los once pueblos, en especial en las comunidades objetos de estudio, los materiales predominantes son materiales de la región, como: adobe ,teja, madera y piedra.

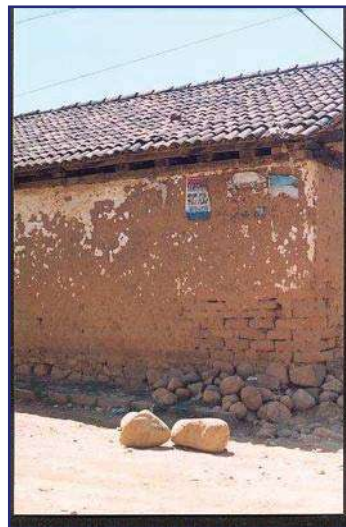
construidas con muros de adobe, unas veces recubiertos con un aplanado de mezcla en su exterior o solamente blanqueados con cal, en el caso de Ichán y Tacuro, eran de madera, en forma de tablón. La cimentación por lo general, se elabora a base de piedras, o en

su defecto los mismos muros, sirven de cimiento, ya que se empotran aproximadamente de 20 a 40 centímetros bajo el nivel del piso.

Respecto a las cubiertas, estas solían ser, de teja o tejamanil, colocada sobre una cubierta inclinada a una o dos aguas, hecha de tejamanil que a su vez, cubre la estructura o caballetes formados por vigas o morillos de madera.

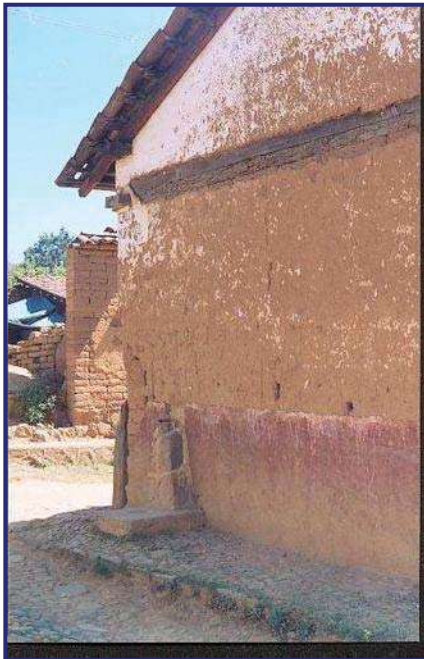
estén hechas, están provistas solamente de una puerta, (construida con tablones de madera, algunas además tiene una pequeña ventana, Hacia la calle, sus cubiertas son inclinadas y presentan un paramento recto respecto a la calle, es decir, que están a paño. Cuando la vivienda no se encuentra inmediatamente después de la calle, presenta un muro de adobe, lo cual se deba muy frecuentemente, ya que una manzana, correspondía aproximadamente a cuatro solares, constituyéndose las viviendas en las respectivas esquinas (ver imagen). Y así, presentan una morfología bien definida, y de rasgos bien marcados.

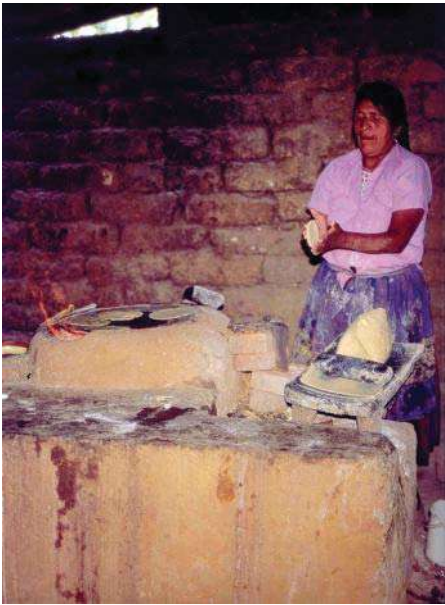
La recámara, o pieza principal, es única, y sirve para alojar a todos los miembros de la familia (generalmente una o más familias) y se distribuye como lo muestra la imagen.

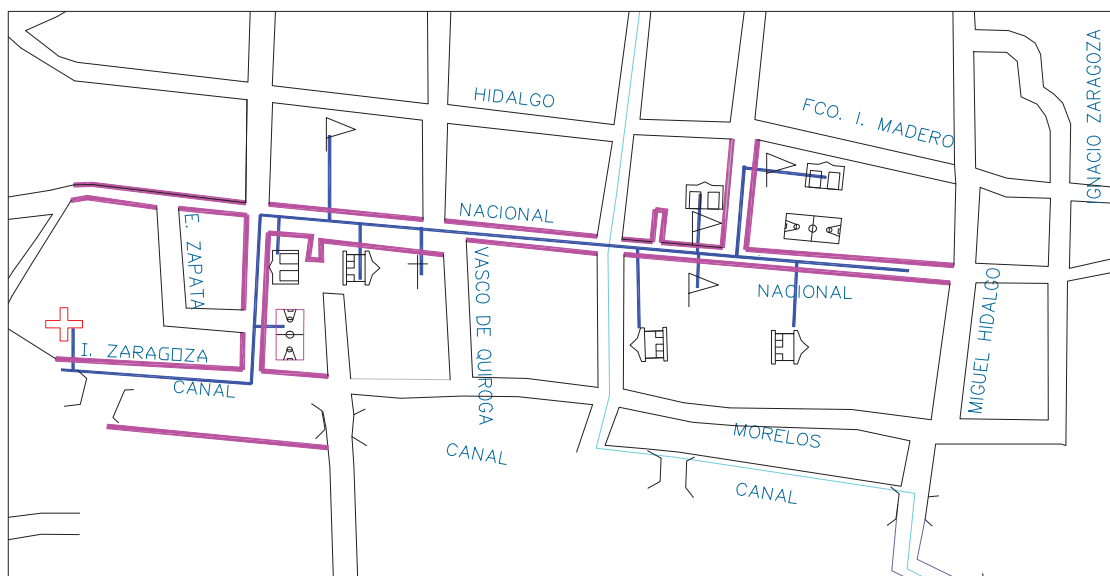
DELIMITACION DEL AREA DE ESTUDIO

El área delimitada en magenta, nos marca las fachadas propuestas para el proyecto de regeneración, y se observan en concordancia con los recorridos que comúnmente siguen los pobladores, (marcados en azul) de esta manera se busca ofrecer a los habitantes de las comunidades de Ichán y Tacuro, un seguimiento y mejoramiento de los senderos que ellos mismos marcan, de acuerdo a sus necesidades cotidianas.

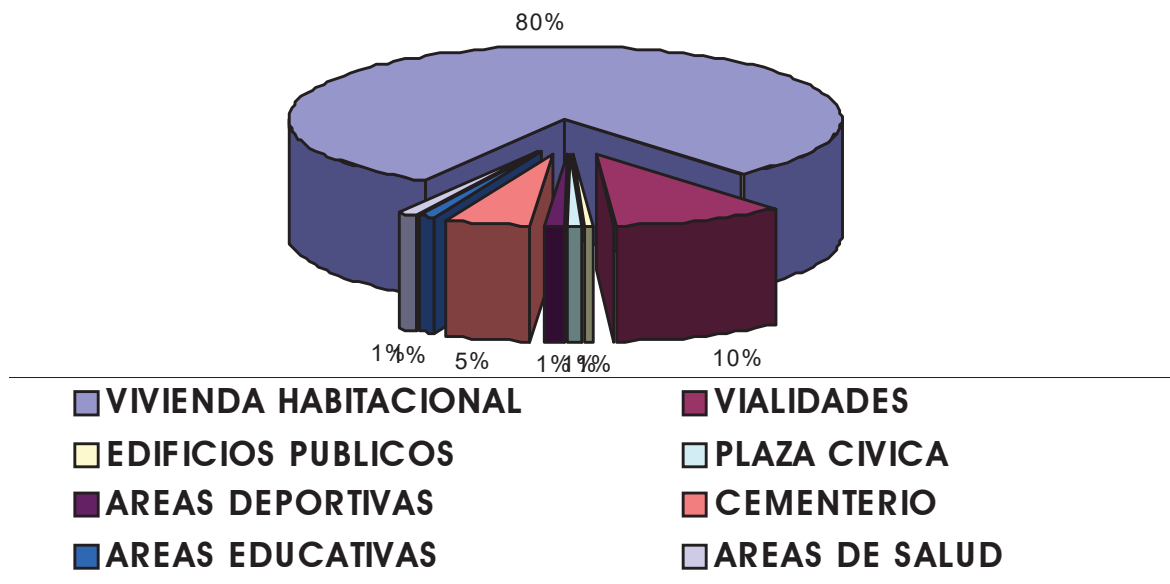
USO DEL SUELO

Entre los elementos que podemos citar como componentes urbanos de una población mencionaremos el suelo y su uso. Este factor es preponderante, ya que por medio del análisis de él, determinaremos características y problemáticas existentes en dicho componente urbano.

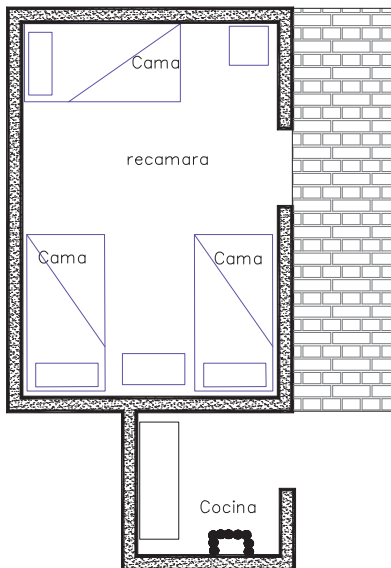
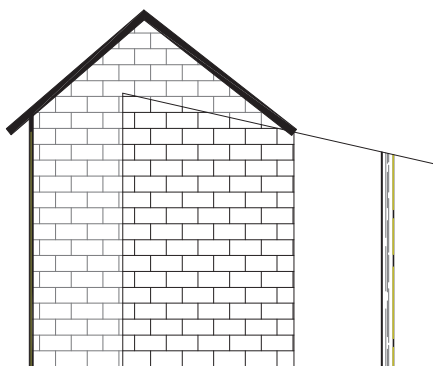
Casa Tipo en la región " Eraxamani "

Muros de piedra y adobe.
Techo de teja sobre morillos, piso de tierra.
Brasero de piedra.

Pieza principal

Medidas: 5 x 3.5 metros (Variable)
Altura Aproximada: 3 metros
Orientación (oriente)

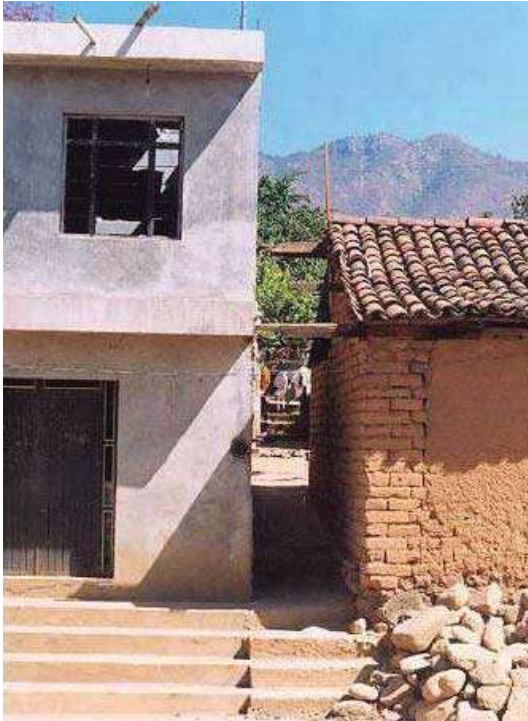
En estos aspectos, prácticamente no hay mucha variación en cuanto a lo sistemas constructivos se refiere, ya que si bien, el sistema tradicional ya no se sigue en su totalidad, si se conservan algunos aspectos, como el uso de algunos materiales de la región, en combinación con algunos sistemas y materiales de procedencia forastera en relación a la cañada.

El uso del tabique y tabicón, está sustituyendo rápidamente al adobe, y de igual manera el uso de losa plana sustituye sin mucho éxito a la cubierta inclinada. La combinación de materiales y sistemas, no siempre es la apropiada, ya que se sigue la autoconstrucción y muchas veces, desconociendo la interrelación entre materiales y sistemas constructivos, esto nos da como resultado viviendas no congruentes entre sí y por ende, una imagen urbana distorsionada y fuera de

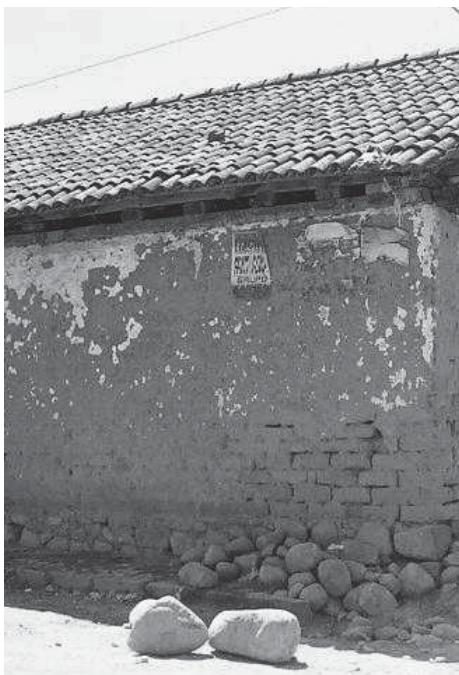
A d o b e : Bloque realizado con una mezcla de tierra que contiene idealmente 50% de arena, 30% de limo, y 20 % de arcilla. Se amasa con agua y generalmente se estabiliza para mayor consistencia con materias orgánicas como estiércol, zacate,

paja y otros. Finalmente se saca al aire y se endurece al sol, se emplea en la construcción de paredes. Tradicionalmente el adobe se fabrica con tierras arcillas, las cuales se amasan con agua, utilizando

los pies o un azadón, hasta lograr una pasta uniforme, posteriormente se le agrega el estabilizador, con el objeto de evitar que el bloque se agriete o fragmente. Esta operación se realiza en un molde de madera llamado adobero, que permite obtener piezas de aproximadamente 0.27 x 0.49 x 0.13 mts, con un peso entre 25 y 30 Kg. Finalmente el adobe es secado a aire con una duración de tiempo que varía entre uno o dos días. Posteriormente se coloca en posición de canto, y antes de colocarse se hacina para su total secado. En la actualidad los adobes pueden ser de 0.10 x 0.22 x 0.42 mts. Y se pueden estabilizar con cemento en una proporción de 10 partes de tierra por una de cemento.

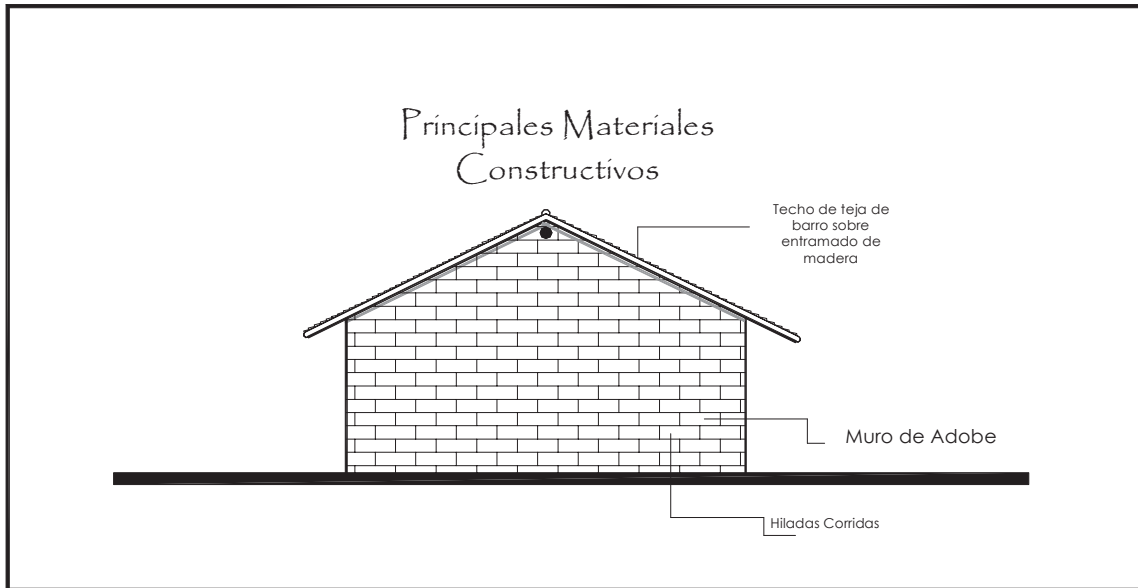
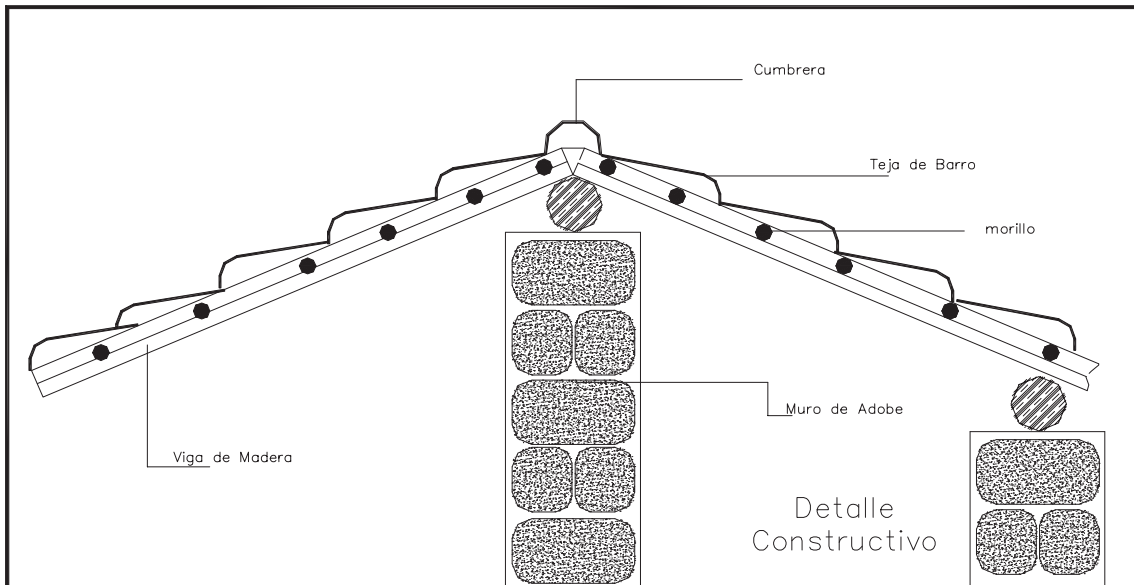
Principales Materiales
Constructivos Tradicionales

Barro: Este material tan noble, es utilizado también para los acabados que se elaboran a base de barro, arcilla o estucos, o en su defecto, de cal y arena, finalmente, se recubre con una pintura natural, hecha en su mayoría de cal y pigmentos con los que se da color o guardapolvos y zoclos, o bien a toda la construcción.

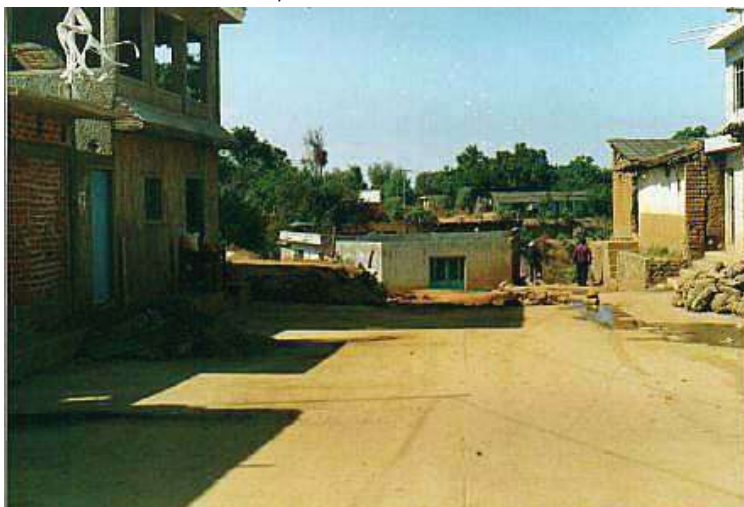
Este, es otro punto importantísimo a mencionar, no existe un drenaje sanitario, lo cual provoca que todas las casas desagüen a la calle, esto provoca una proliferación de fauna nociva y además serias afecciones a la salud de los pobladores.

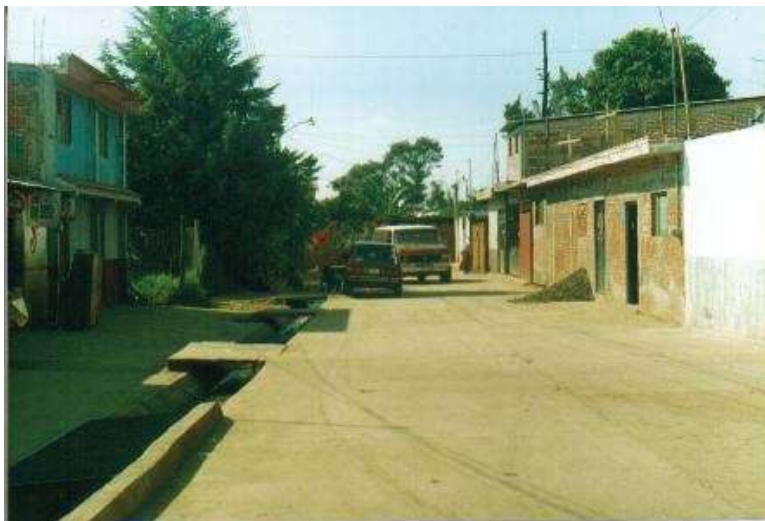
Foto 2: Como se puede observar en la calle de Zaragoza la intervención de los nuevos materiales de construcción nos ofrecen una imagen urbana degradada al observar como han ido cambiando los materiales tradicionales.

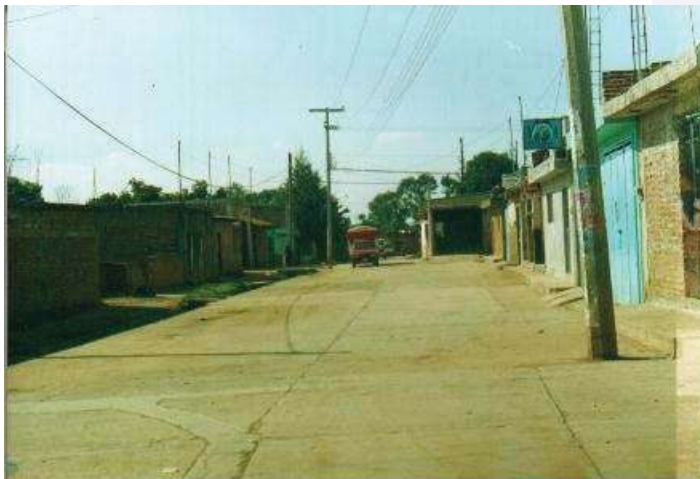
F o t o 5 :
Calle López Mateos: en este recorrido observamos los agregados volumétricos, que rompen completamente con el perfil de la calle. Otro problema que se aprecia, es nuevamente la contaminación visual que agrega el sistema de electrificación.

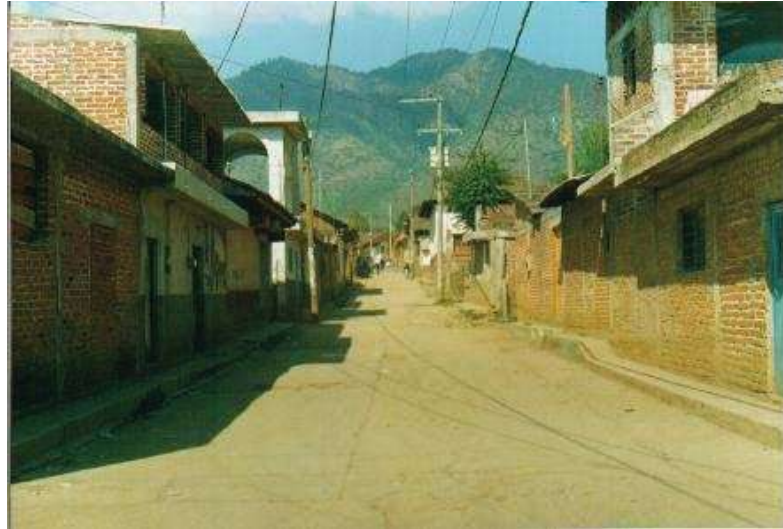
El pavimento de concreto, se observa deteriorado, y del lado derecho de la imagen, no cuenta con banqueteta.

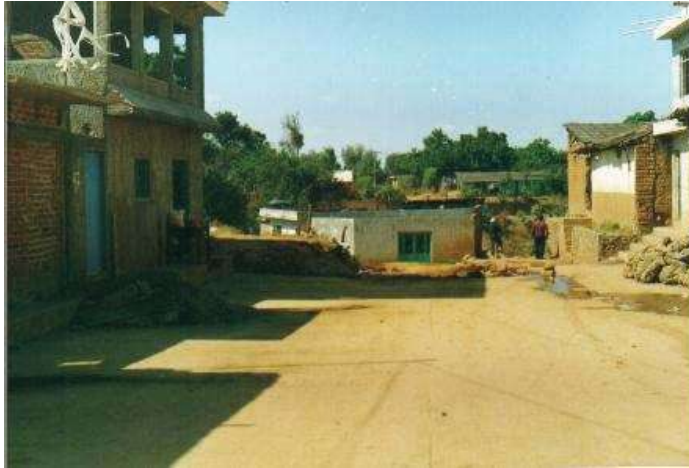
Foto 8 :

Se observa la falta de banqueta, además de los agregados volumétricos .

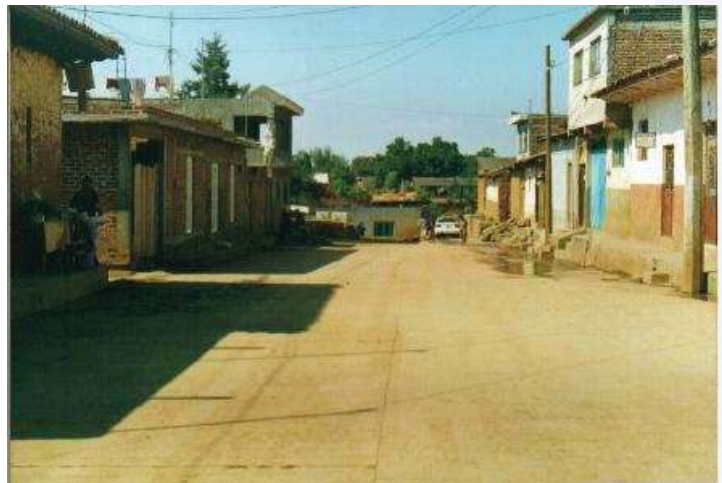
Foto 9 :

Postes fuera de paramentos y nuevamente los agregados volumétricos.

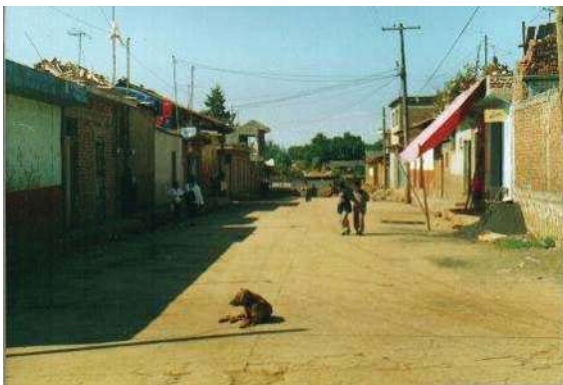
Foto 10 :

Contaminación visual por cableado eléctrico, además invasión de frentes.

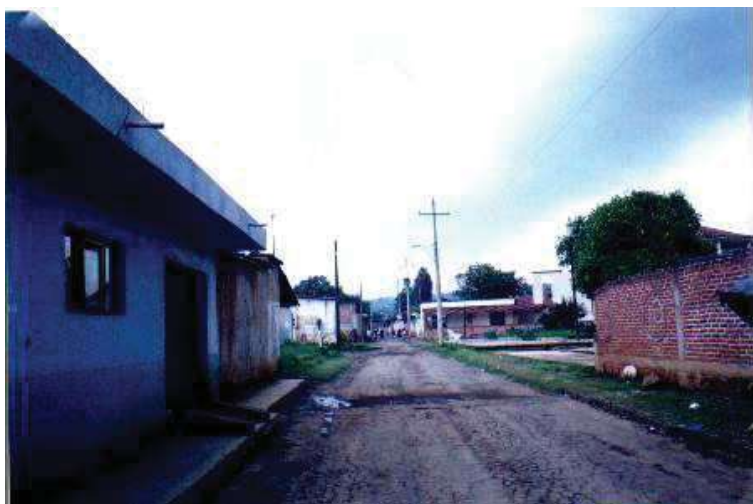
Foto 16:

No existe banqueta, hay invasión de maleza y se observa el desagüe de los drenajes de las viviendas, además el mal estado del pavimento de las calles.

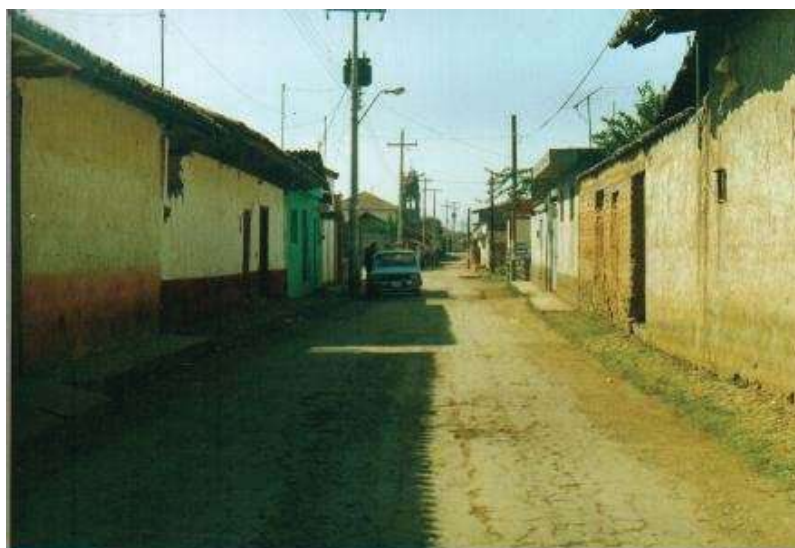
Foto 18

Se observa un patrón mas o menos definido de tipología habitacional. La contaminación visual está presente en el sistema de cableado eléctrico y la falta de banqueta.

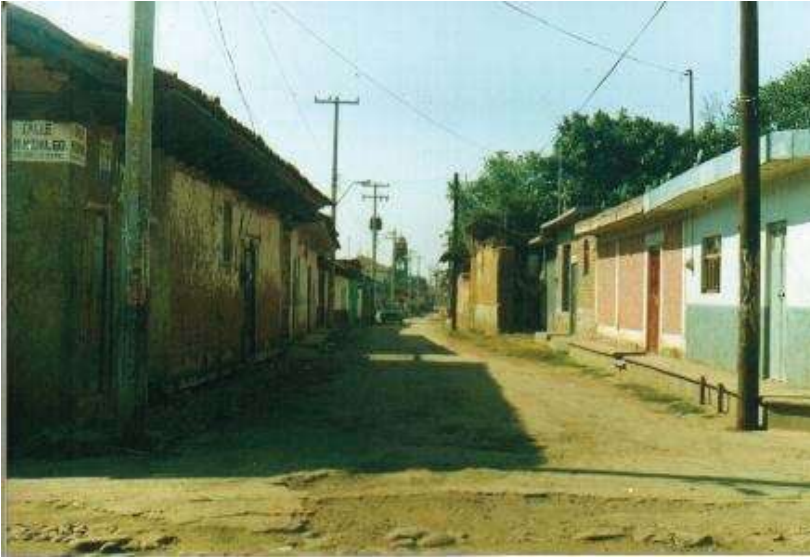
Foto 19 :

Discordancia de materiales y sistemas constructivos, Falta de mantenimiento en banquetas y pavimentos. Adición de losas planas y herrería discordante.

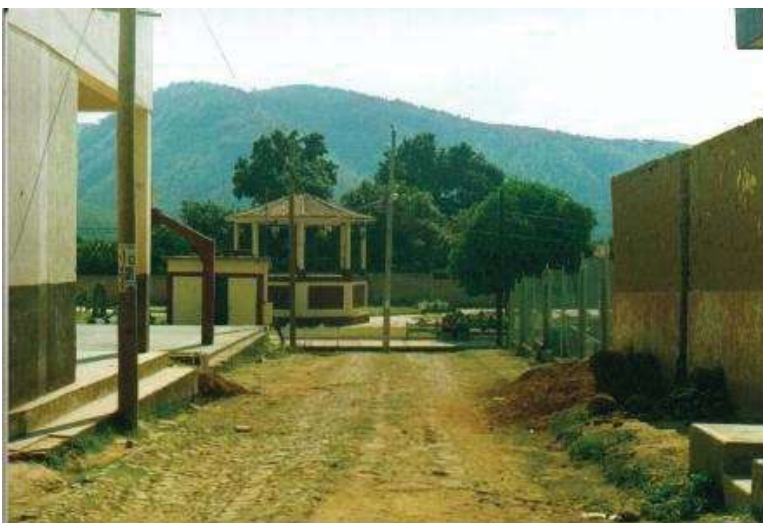
Foto 20

Falta de mantenimiento en pavimento empedrado, además no existe banqueta.

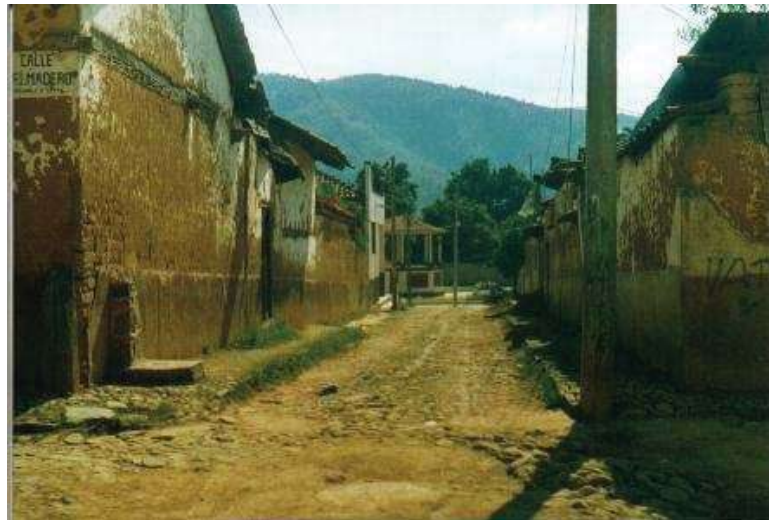
F o t o 2 1

Aquí observamos ya una tipología de vivienda bien definida, observamos la falta de mantenimiento en pavimentos y la ausencia de color.

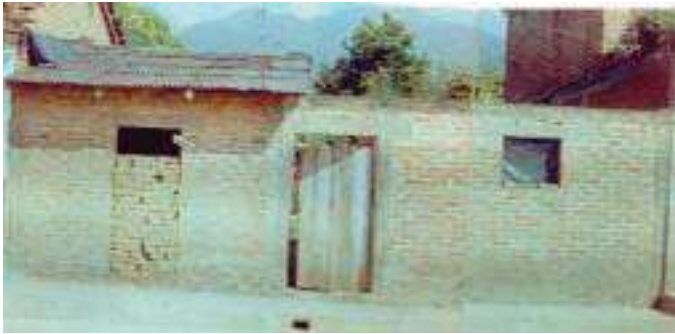
Muros:	Piedra	Adobe	<input checked="" type="checkbox"/> Tabique	Tabicón	Mixto	Aplana.	<input checked="" type="checkbox"/> S/ Apl.
Cubiertas	C/portal	S/portal	Plana	Inclinad	2) aguas	Teja	<input checked="" type="checkbox"/> Mixta
Acabado	Aplanado de Cemento		Aplanados de Adobe		Mixtos	C/color	S/color
