# CASA ORNELAS DEL BALNEARIO VILLALONGÍN.

## PROPUESTA DE RESTAURACIÓN TESIS

Octubre 2022

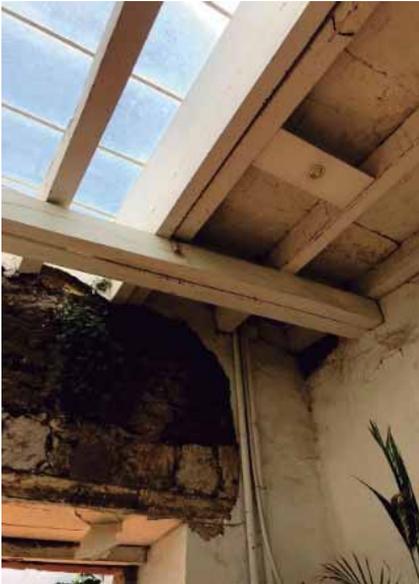
Ilustración 5. Techo de la entrada al Balneario Villalongín. DERR, 2021.

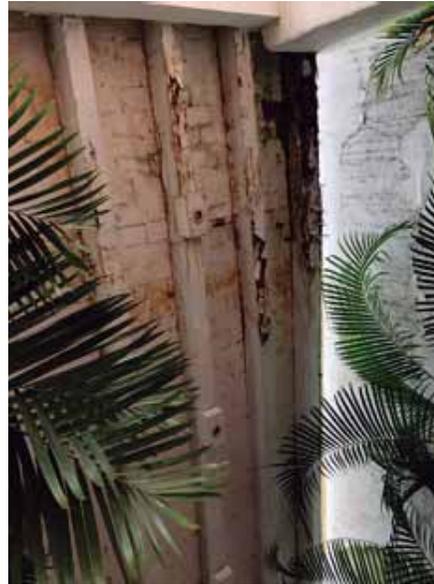
Ilustración 6. Techo de Zaguán del Balneario Villalongín. DERR, 2021.

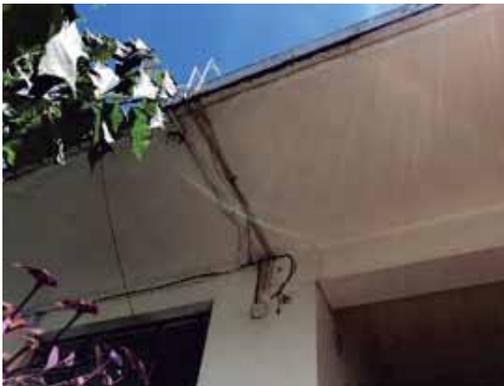
El mejoramiento y modernización de las redes de distribución eléctrica en el Centro Histórico fue a través del sistema de cableado subterráneo para la mejora de la imagen urbana. No obstante, en el interior de las construcciones las instalaciones son obsoletas y gastadas. Esto manifestando un peligro para el patrimonio arquitectónico y la población. En el caso de la Casa Ornelas las instalaciones eléctricas están expuestas al aire libre, atraviesan cubiertas y están empotradas en muros, representan un riesgo significativo puesto que al estar en la intemperie los factores de humedad, temperatura y viento, desgastan las tuberías de paso.

Ilustración 13. Instalaciones eléctricas del Balneario Villalongín, DERR, 2021.

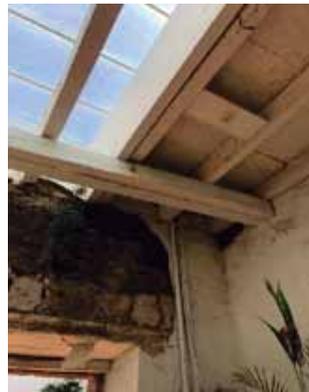
Ilustración 14. Paso de instalaciones eléctricas por techo de vigas, DERR, 2021.

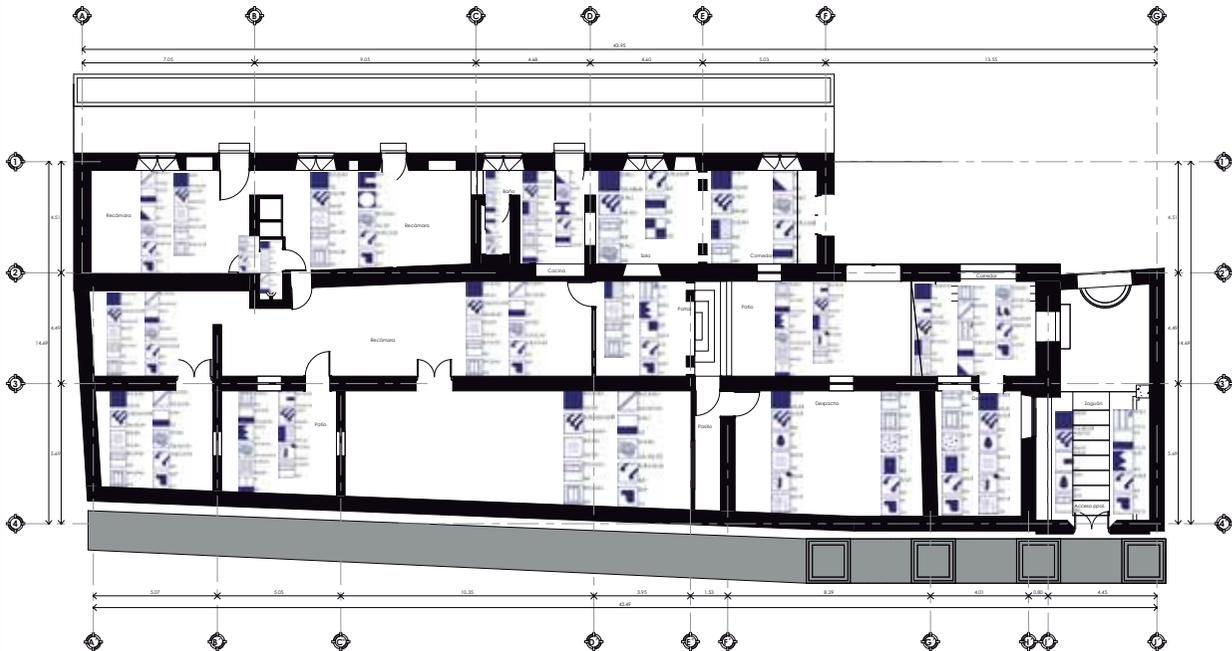
1.- Planta Baja  
1 : 100

**Alteraciones y deterioros**

- Desprendimiento de pintura
- Junta erosionada
- Deterioro en madera
- Falta aplanados
- Presencia de humedad
- Desprendimiento de aplanados
- Esfolación de cantería

- Grietas
- Hundimiento
- Faltante de mantenimiento en ventanas
- Faltante de mantenimiento en puertas
- Eflorencia
- Desprendimiento de pisos
- Presencia de cableado dañado

- Desacomoda y fractura en tapas
- Alteración en nivel de piso
- Piso dañado o faltante
- Desgaste de escalón
- Integración de vigas metálicas
- Integración de instalaciones especiales

- Alteraciones especiales
- Manchas en elementos
- Presencia de hongos y/o líquenes
- Integración de aplanados industriales
- Pluvulencia
- Fractura y torsión de vigas

- Desplazamiento de material
- Faltante de contactos
- Fractura en la clave del arco
- Desplazamiento de cubierta
- Fisura en vanos
- Herrería en mal estado

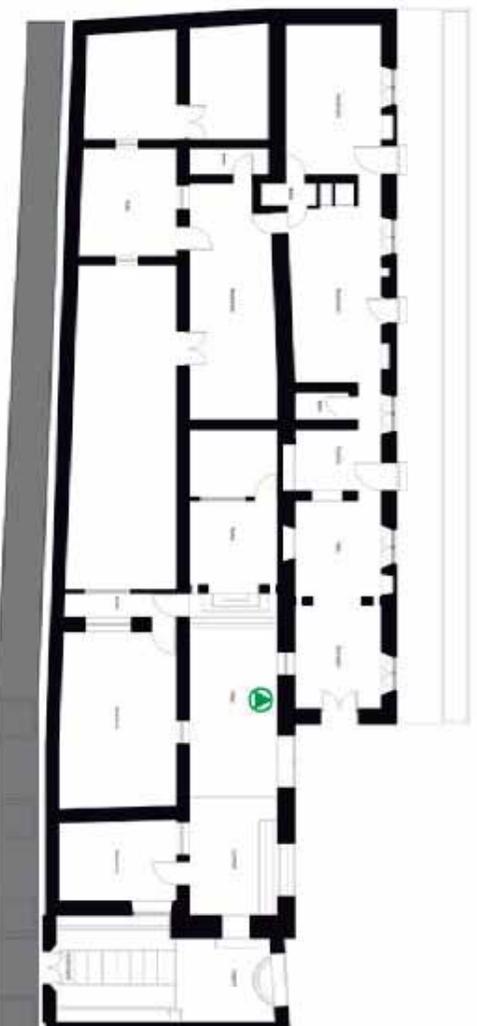
10

### Patio 1

Desprendimiento de pintura, no hay acabado, acumulación de polvo, hongos en la parte inferior del muro.

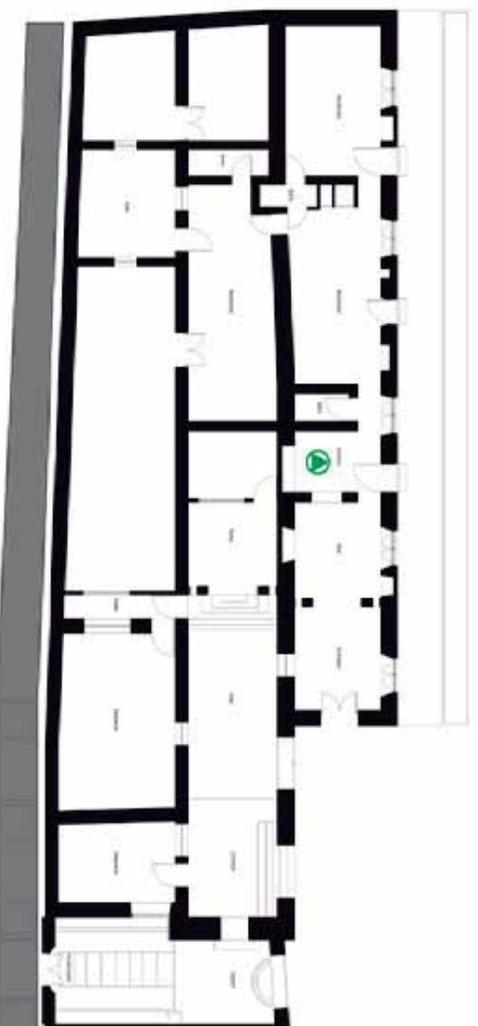
### Cocina

Madera quebrada, apollillada y filtración de polvo.

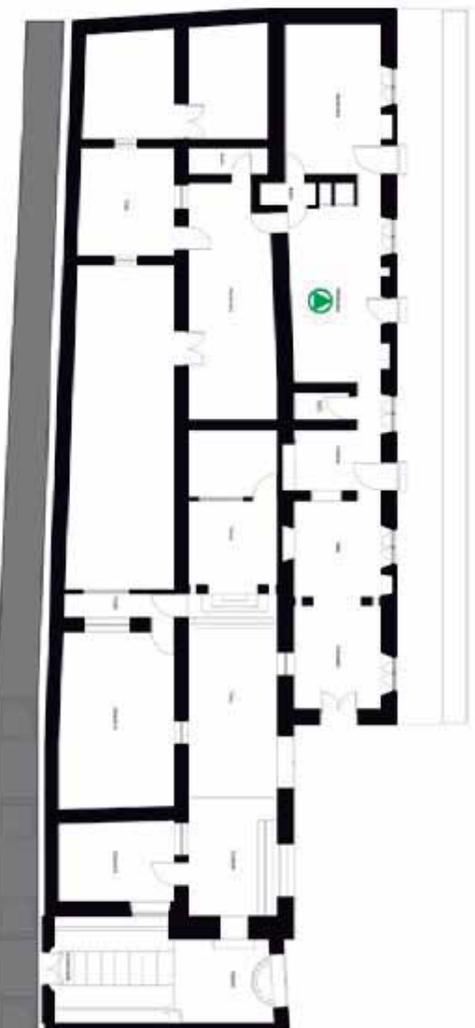
15

## Recámara

Vigas apollilladas, agrietadas, aplicación de pintura.

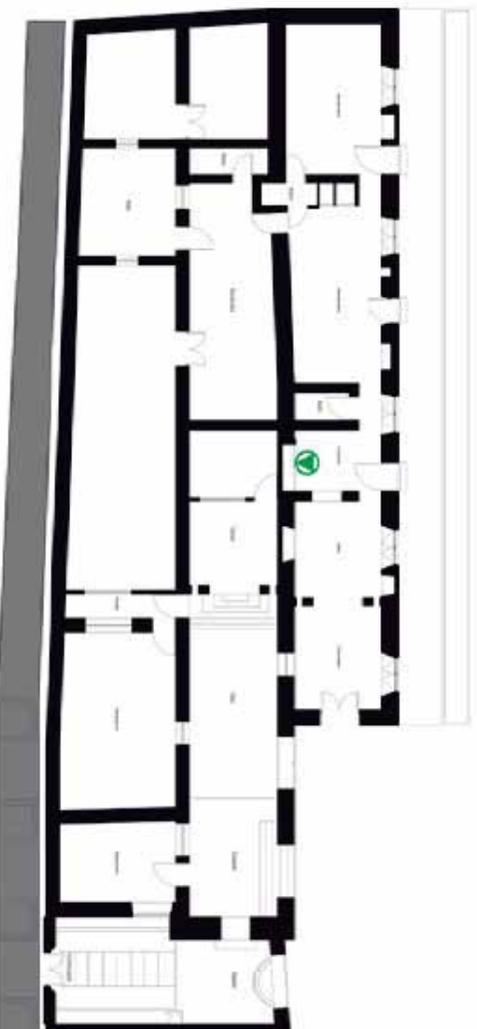
### Cocina

Mala colocación de instalación eléctrica, aplicación de acabados modernos, fracturas en la cantería.

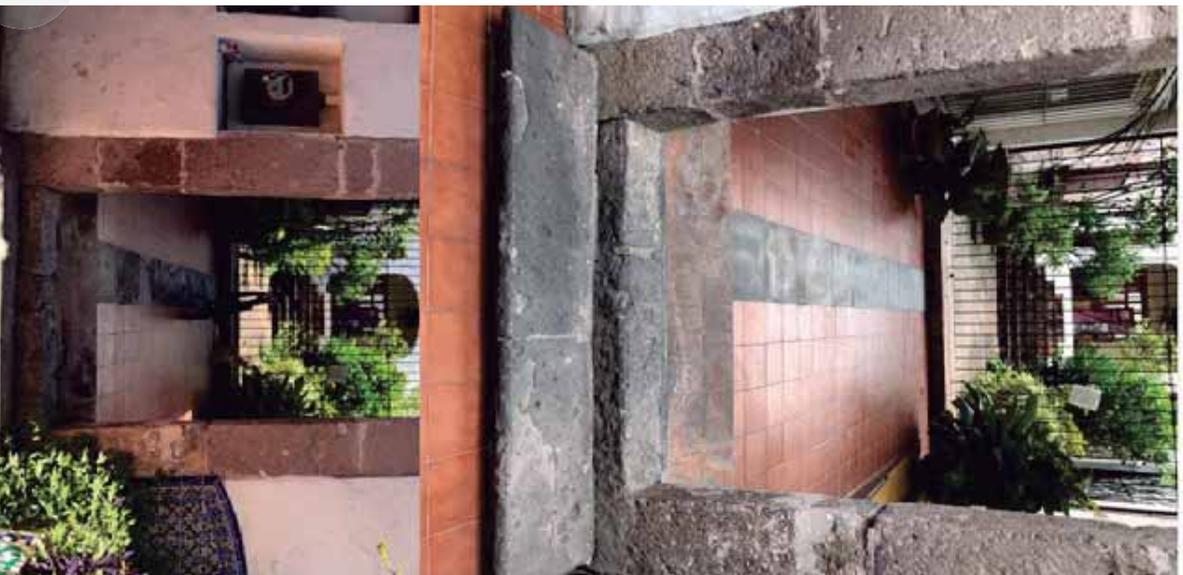
Causa	Consecuencia	Elemento	
Antropico ●	Humedad	Piso	
Físico	Desgaste	Muro ●	
Biológico	Fracturas	Cubierta	
Químico	Sales	Columna	
		Micro-flora	Escalera ●
	Fauna	Mobiliario

Escalón de cantería desgastado.

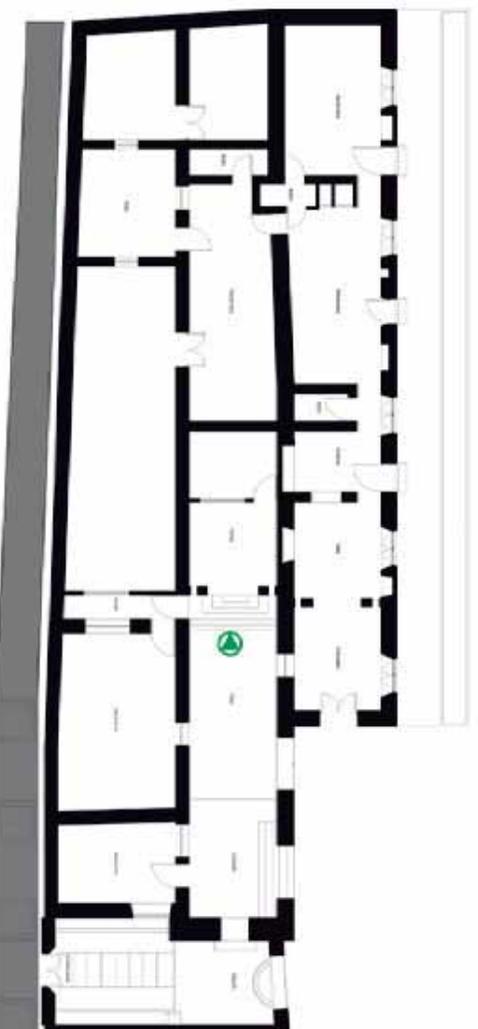
### Patio 1

Causa	Consecuencia	Elemento
Antropico	● Humedad	● Piso
Físico	● Desgaste	● Muro
Biológico	● Fracturas	● Cubierta
Químico	Sales	● Columna
	Micro-flora	● Escalera
	Fauna	● Mobiliario

Piezas de loseta cerámica a la intemperie.

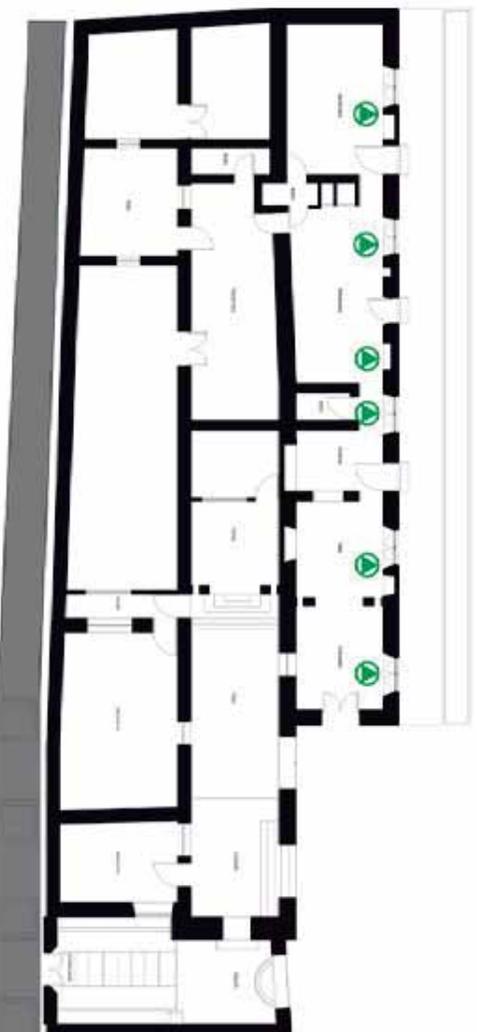
Comedor, sala, cocina,  
recamaras

Causa	Consecuencia	Elemento
Antropico	● Humedad	Piso
Fisico	● Desgaste	● Muro
Biológico	Fracturas	● Cubierta
Químico	Sales	Columna
	Micro-flora	Escalera
	Fauna	Mobiliario ●

Madera dañada de antepecho de ventanas y mobiliario de nichos.
