**Universidad Michoacana de San Nicolás de Hidalgo**

**Intervención para la casa habitación ubicada en Espejo  
90 A en el Centro Histórico de Pátzcuaro, Michoacán**

**Tesis**

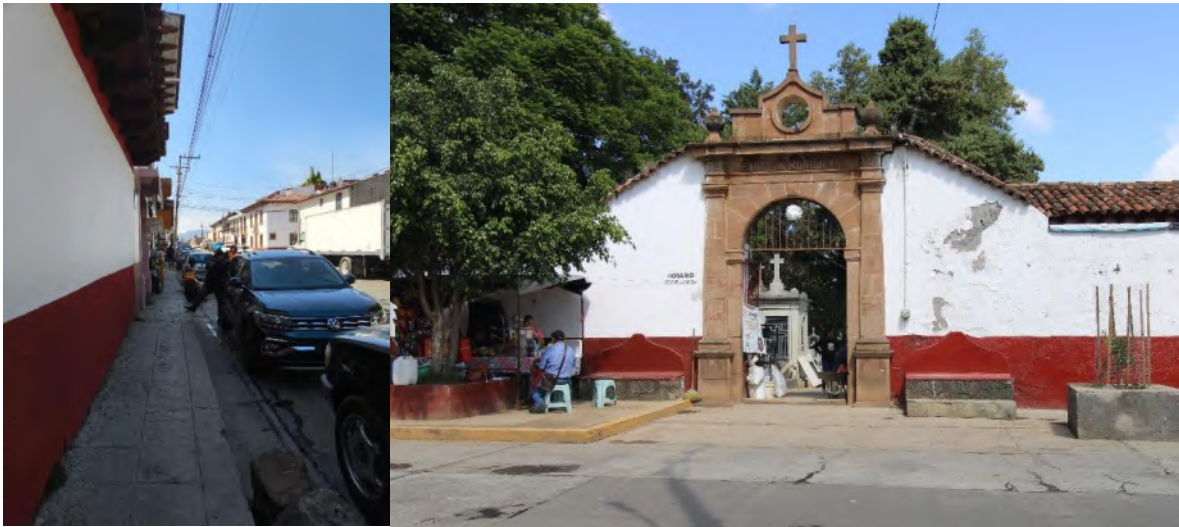
Ilustración 32. Vista frontal del panteón y del estado de las banquetas. Fotografía: KXFC.

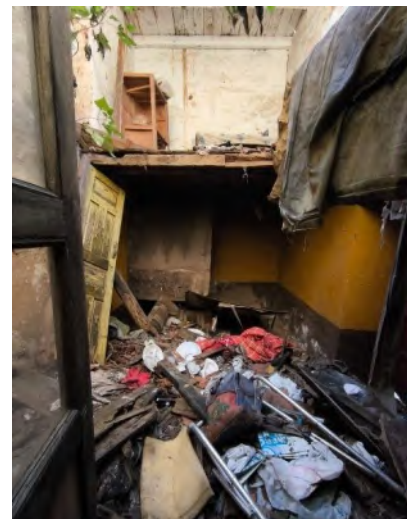
Ilustración 73. Sala. Fotografía: KXFC.

En la sala de la entrada se encuentra que existe gran iluminación debido a que se desplomo su techumbre sin embargo esta zona era muy oscura en la nueva integración se debe de considerar todos estos aspectos.

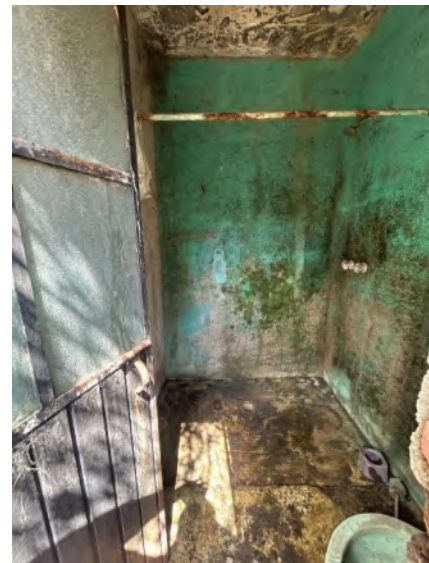
Ilustración 75. Baño interior. Fotografía: KXFC.

El baño es un espacio que guarda un exceso de humedad por el abandono que presenta, pero con la puerta abierta presenta una iluminación apta para poder tener visibilidad al igual con la puerta cerrada por la forma de la puerta y porque cuenta con una pequeña ventana que permite que se ilumine, este espacio podría recuperarse en la nueva intervención.

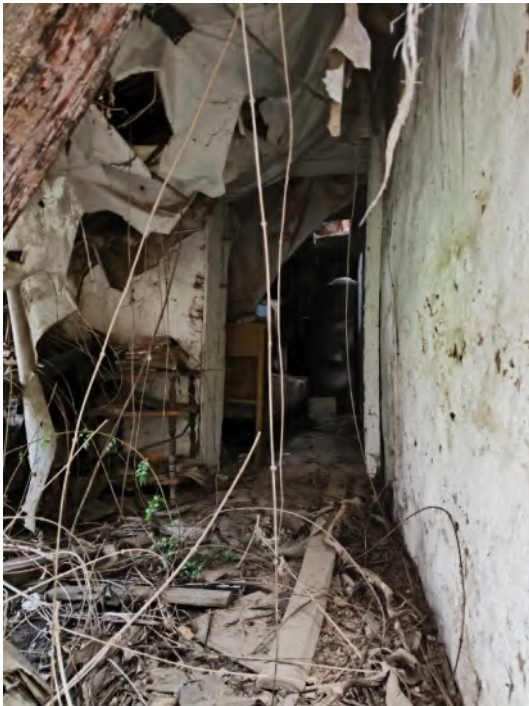
Ilustración 77. Cuartos 09 y 10. Fotografía: KXFC.

En los cuartos que se encuentran sobre el zaguán existía iluminación y ventilación por medio de la ventana que se localiza en la fachada, sin embargo, con el abandono que este presenta se puede observar cómo mantiene una iluminación inferior y presenta una sensación térmica menor por la misma causa.

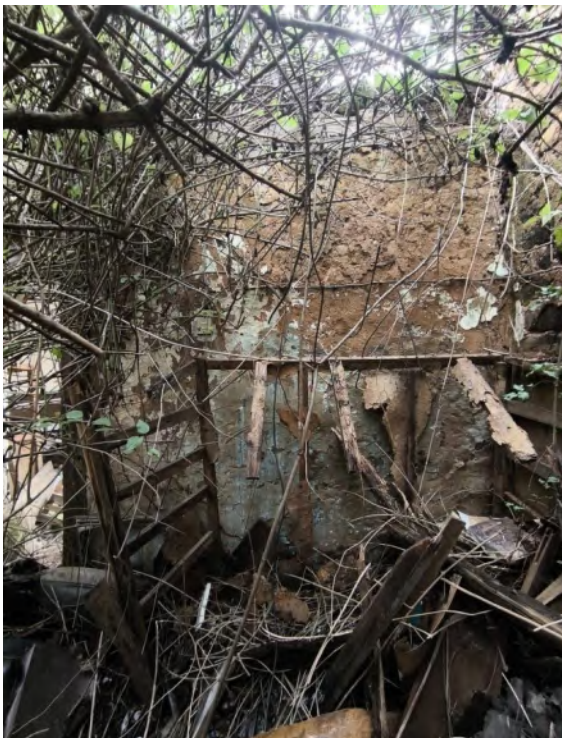
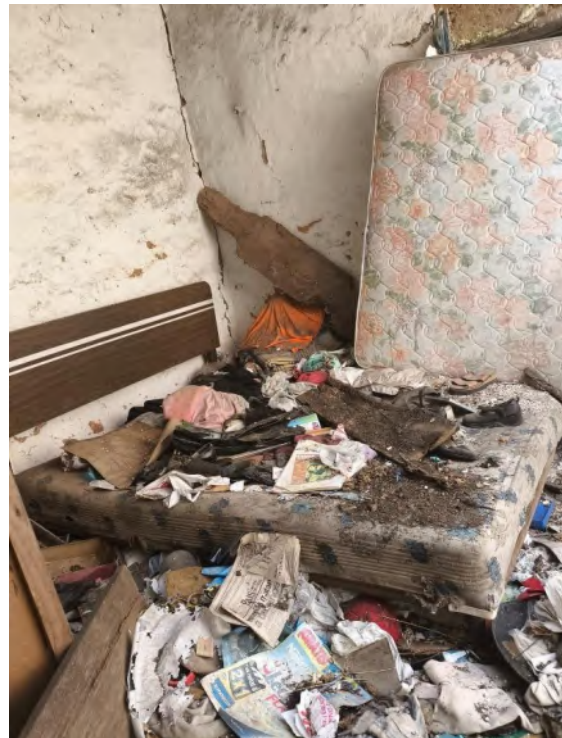
Ilustración 78. Cuartos 11 y 12. Fotografía: KXFC.

Los cuartos principales como se puede observar son los que se encuentran en mayor deterioro y sin cubierta, el cuarto 11 tiene ya raíces de un árbol que se ha ido apropiando del espacio, esto influye en los lux sin embargo esta zona en su origen era muy oscura ya que nada la iluminaba ni la ventilaba.

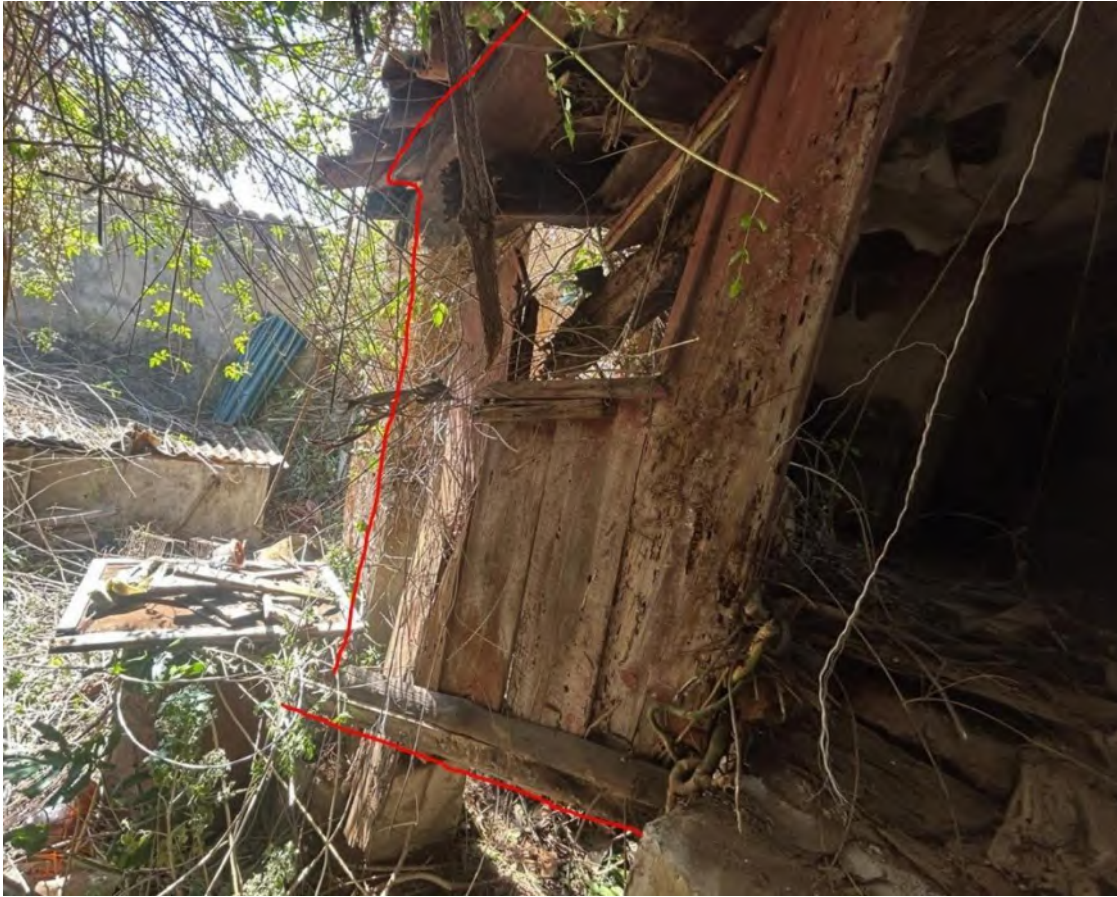
Ilustración 97. Muro de madera. Fotografía: KXFC. Elaborado por KXFC.

En este muro se observa que se desplomo la madera que es lo que cubría al muro, colapso la cubierta y se desplomo el muro de madera, la madera se encuentra en mal estado, con pudrición, polillas, humedad constante, exposición al medio ambiente.

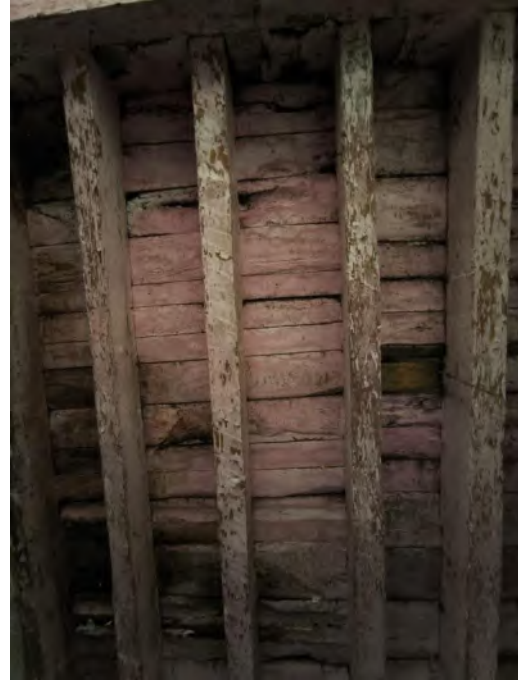
Estos en su mayoría han caído, se analizan los que aún siguen existiendo, los entrepisos existentes están pandeados, con humedad, madera con pudrición en su mayoría, con problemas de agujeros, con agentes abióticos, debido a que en más de 20 años no han tenido ningún tipo de mantenimiento, los entrepisos no se podrán salvar, la cubierta es igual de improbable que tenga algún tipo de reutilización estructural.

Ilustración 99 Entrepiso existente  
Fotografía: KXFC.

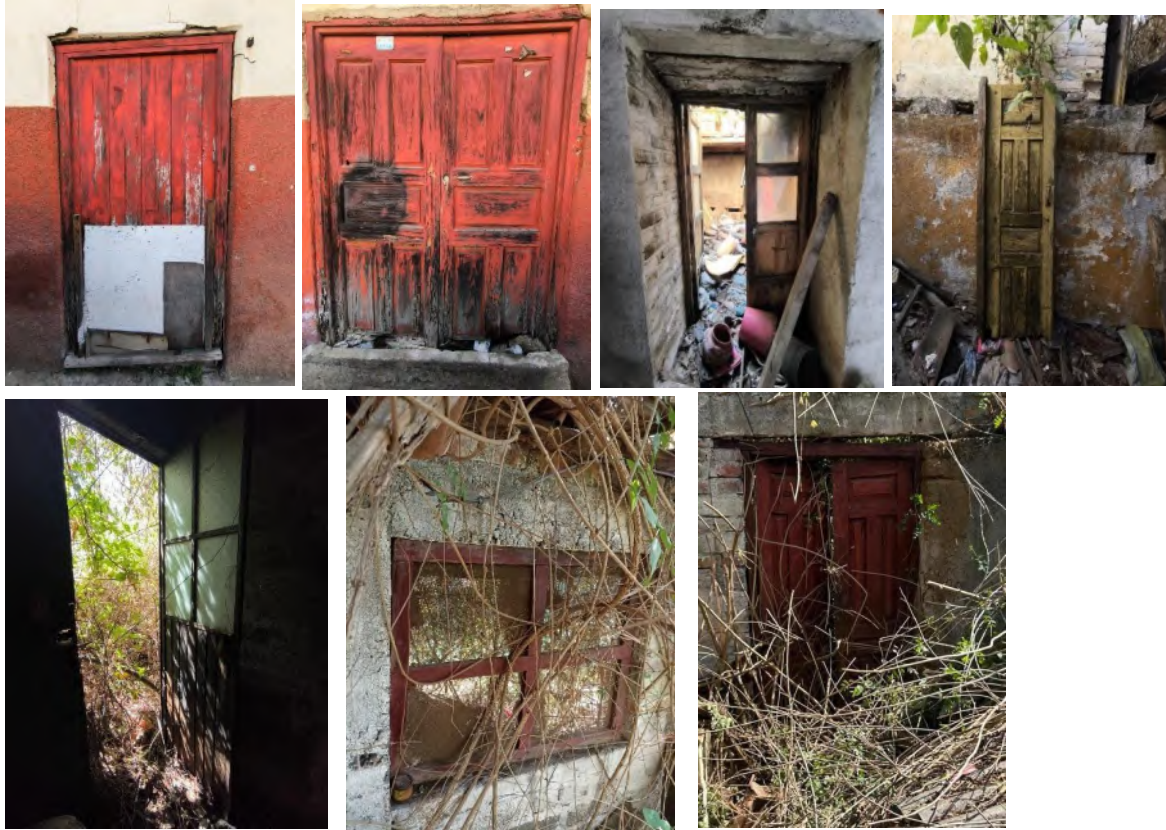
Las ventanas y puertas para este caso tenemos que las ventanas al igual que la madera encontrada en el inmueble está en malas condiciones que podría rescatarse como un elemento decorativo, pero no serviría como puerta o ventana debido a su debilitamiento estructural.

Ilustración 103 Carpintería del inmueble Fotografías: KXFC. Elaborado por KXFC.

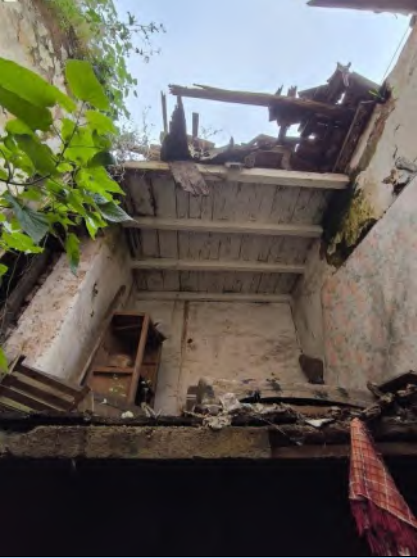
| | | <p>Se observa el entrepiso que resta como está construido y sus elementos que lo conforman, sus vigas que soportaban el peso y el tableado en la parte superior</p> | |

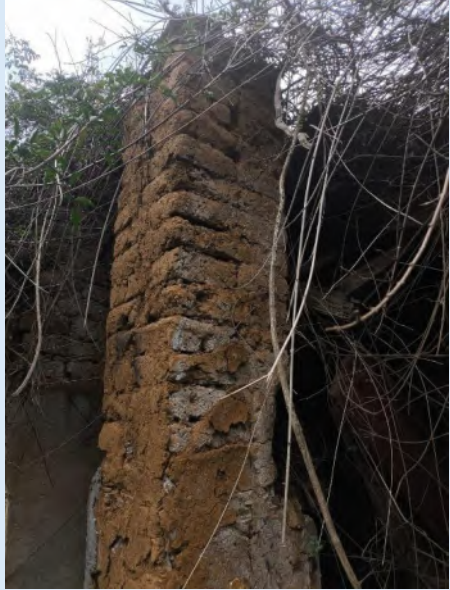
| | | <p>Columna de adobe, con grosor de .80x.80 metros, que se ha quedado sin su recubrimiento</p> | |

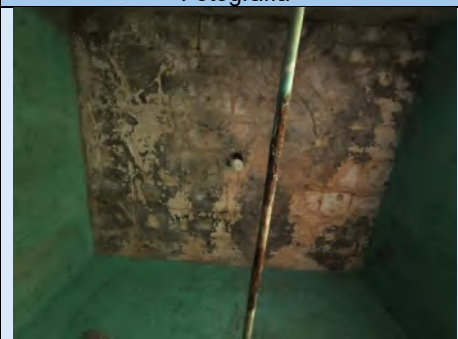
| | | <p>Losa de mortero, con humedad y pintura color blanca en mal estado.</p> | |

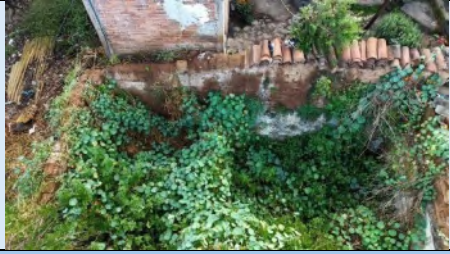
| Ficha de levantamiento de materiales y sistemas constructivos | | | | |
|---|---|---|---|---|
| | | <p>El piso se encuentra debajo del escombro y la vegetación que se observa en el espacio.</p> | | |

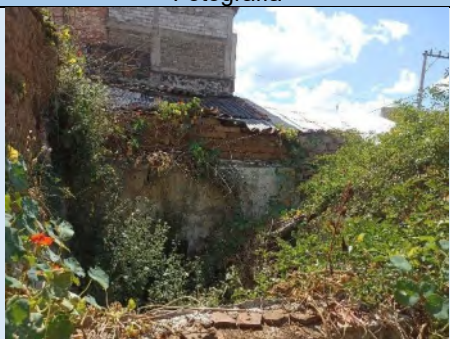
| Ficha de levantamiento de materiales y sistemas constructivos | | | | |
|---|---|---|---|---|
| | | <p>Muros de adobe en la zona de la cocina sin recubrimiento, con una fuerte invasión de vegetación.</p> | | |

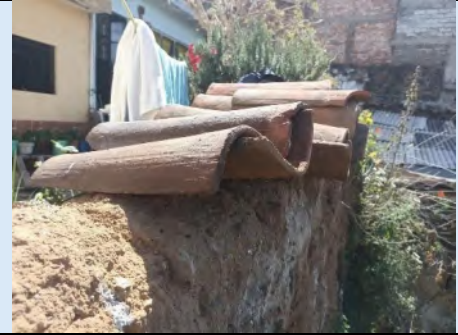
| | | <p>Ya no mantiene cubierta y la teja en el muro de adobe es lo único que se mantiene.</p> | |

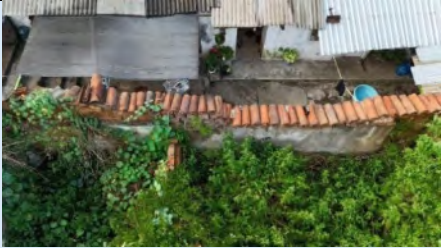
| | | <p>El piso se encuentra debajo del escombro y la vegetación que se observa en el espacio.</p> | | |

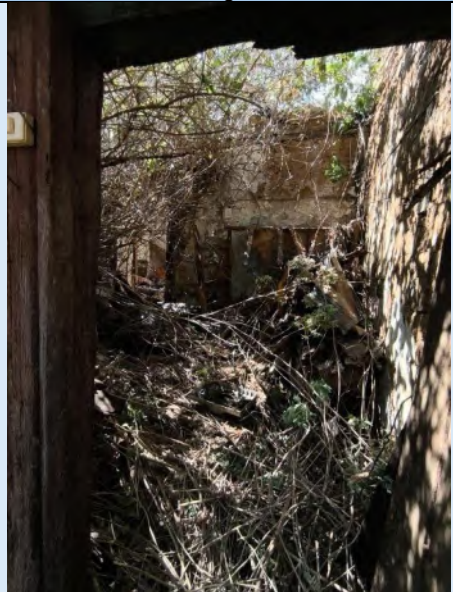
| | | Le ha crecido un árbol al interior de la habitación, el piso que mantiene es de piedra con mortero. | | |

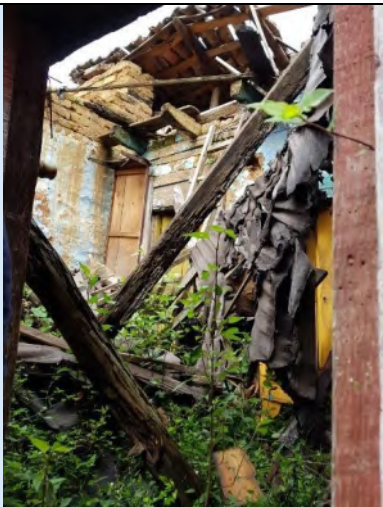
| | | <p>Fotografía en el 2017 cuando aún se podía acceder a la zona, sin embargo, se encuentra sin cubierta.</p> | |

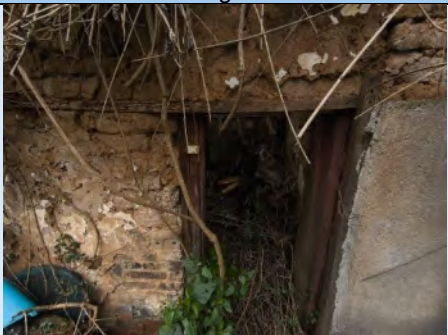
| | | <p>Acceso a las habitaciones, instalación eléctrica visible sobre el adobe, combinación de materiales se observa el muro de adobe con recubrimiento de cemento.</p> | |

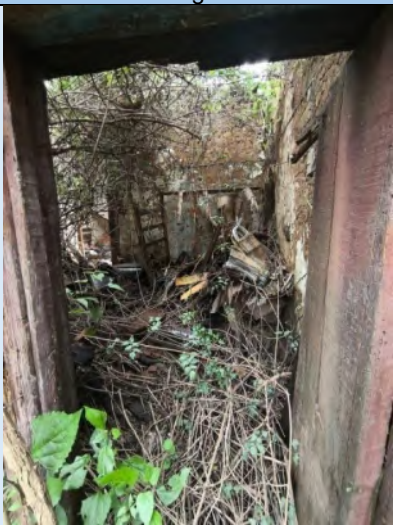
| | | <p>Sin cubierta.</p> | |

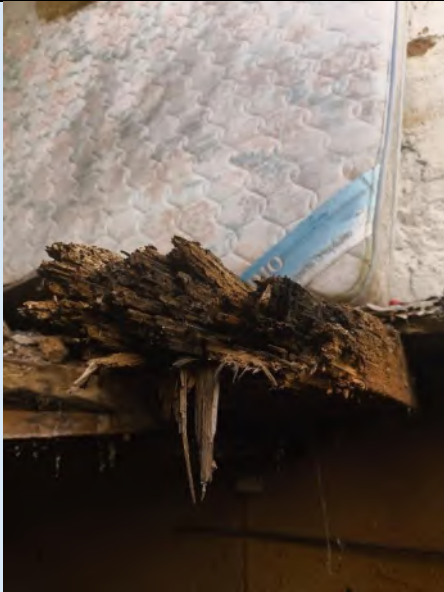
| | | Parte del entrepiso que aún no se cae | | |

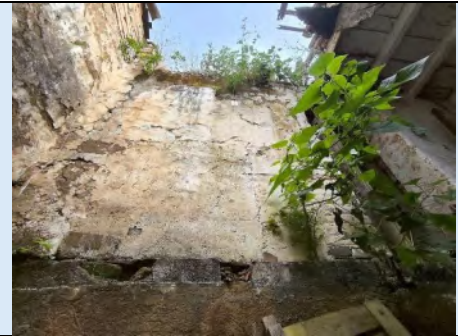
| | Muros de mampostería de adobe con su aplanado que aún conserva en algunas zonas. | |

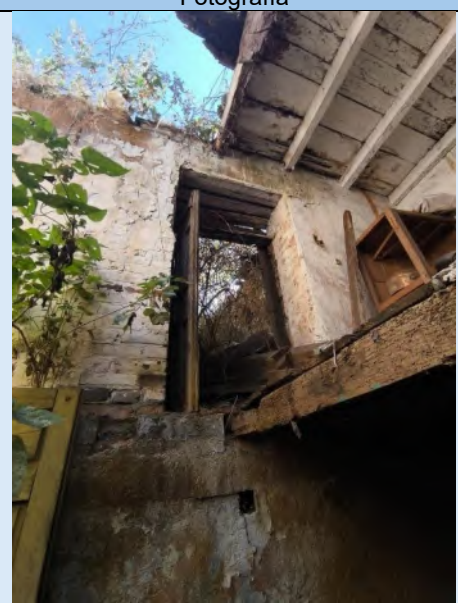
| | Cerramiento de adobe que aún conserva el recubrimiento de cal-mortero y su dintel de madera. | |

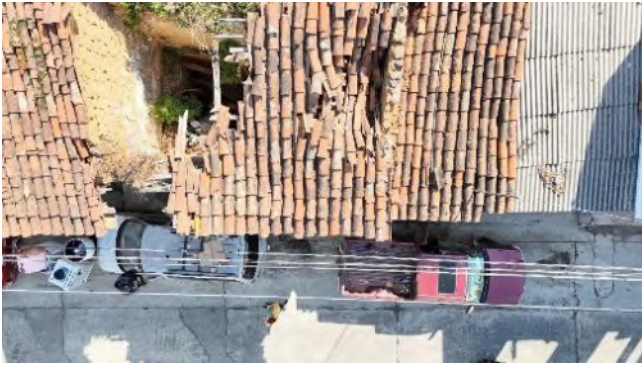
| | <p>Parte del techo que aun no se cae por completo, conservando el color blanco en sus vigas.</p> |

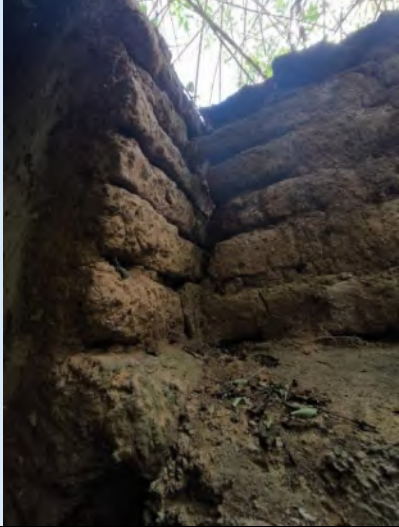
| | Muros de adobe, sin recubrimiento de mortero-cal, solo se mantiene con recubrimiento el que tiene aplanado de mortero. | |

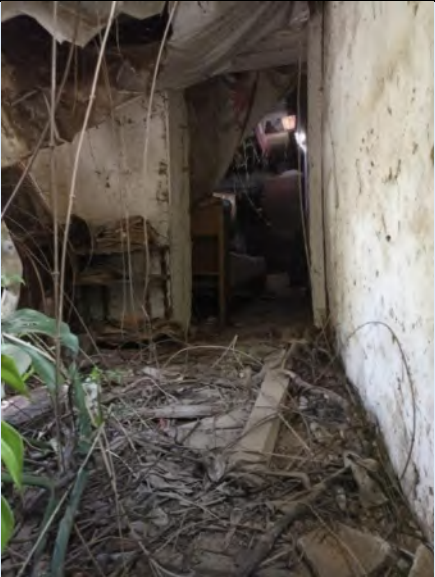
| | Vanos y cerramientos con aplanado de mortero-cal, y dintel de madera, muro colocado sobre la viga madrina del entrepiso. | |

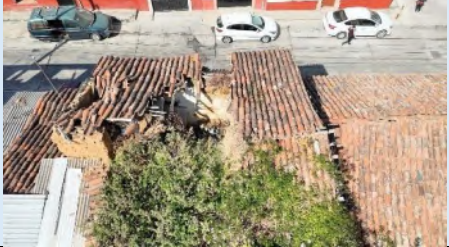
| | Cubierta del frente observándose como aún no se ha caído dicha estructura. | |

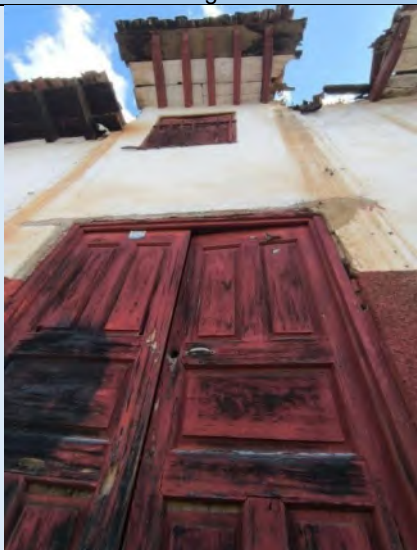
| <b>fa</b> umsnh | | | | <b>ESPECIALIDAD</b><br><small>DE RESTAURACIÓN DE SITIOS Y MONUMENTOS</small> | |
|---|---|---|---|---|--|
| | | Muros que aún conservan sus aplanados | | | |
