TESIS PROFESIONAL

“Inspección y análisis por condiciones de durabilidad; propuesta de rehabilitación del puente El Teolán, localizado en el km 47+900 en la carretera Playa Azul – Manzanillo, Michoacán, México”

Ingeniero Civil Noel Díaz González

MORELIA, MICH. FEBRERO DE 2014

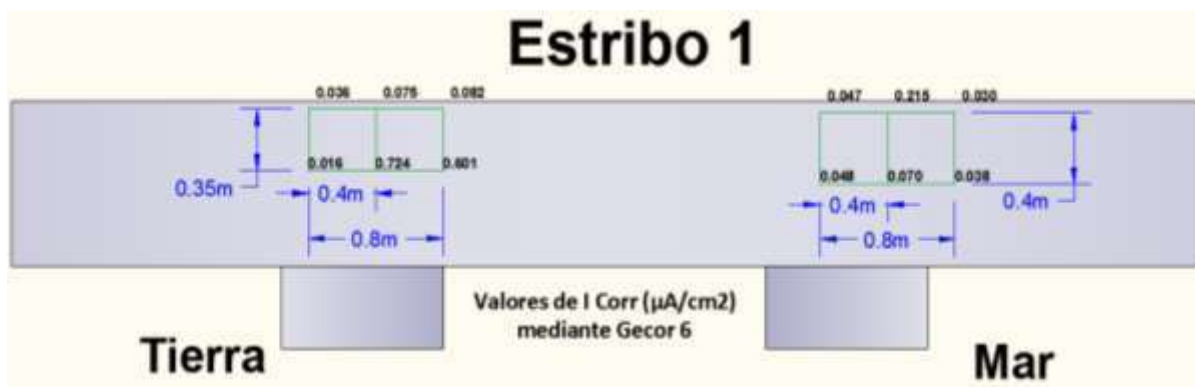
Figura 33. Velocidad de corrosión en el Estribo 1.

De acuerdo a los resultados obtenidos en campo se observa que la velocidad de corrosión varía con respecto a los puntos analizados, ya sea en estribos o pilas (cara mar y cara tierra). Esto indica que existen zonas con nivel de corrosión de moderado a elevado, sin embargo en la mayoría de los análisis puntuales se refleja que el daño por corrosión es despreciable como el caso de la Pila III, en la cual se obtuvieron con el gecor valores menores a $0.05 \mu A/cm^2$ en cada punto analizado de las dos caras (mar y tierra).

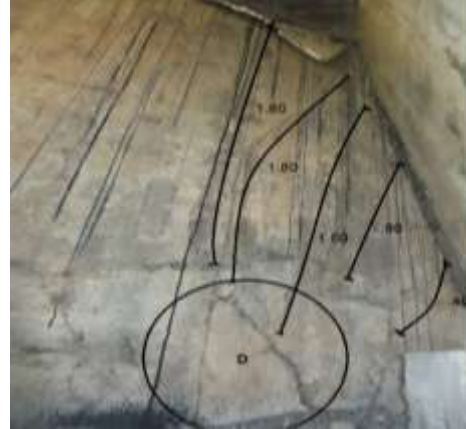
Grietas y delaminación (50 x 30 cm) ubicadas en la parte superior izquierda del estribo (cerca de la trabe y la losa).

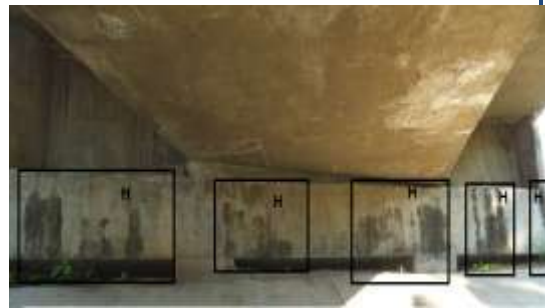
Manchas de humedad presente en el estribo (150 x 50, 50 x 50, 50 x 50, 50 x 30, 50 x 15).

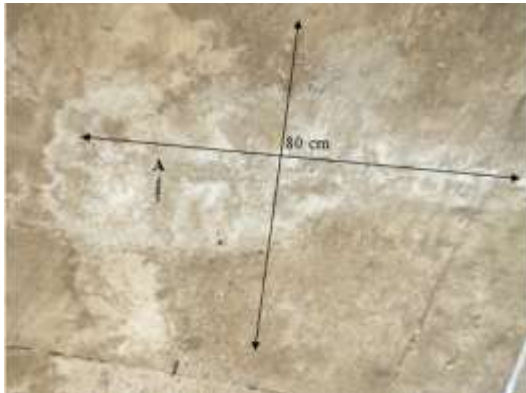
Lixiviación (80 x 80 cm) con grietas de longitud de lado izquierdo (mar) de la trabe cajón dentro de los 5 m iniciales.

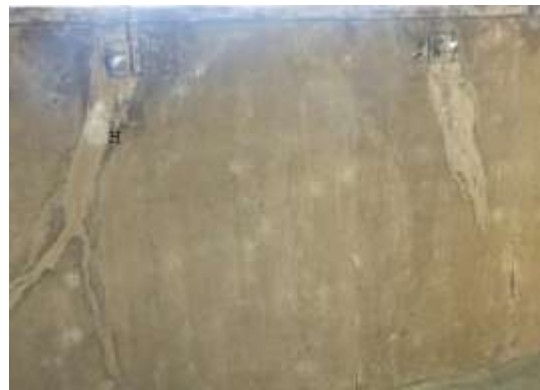
Lixiviación (100 x 20, 80 x 20 cm) con acero expuesto ubicada entre los 5 y 10 m.

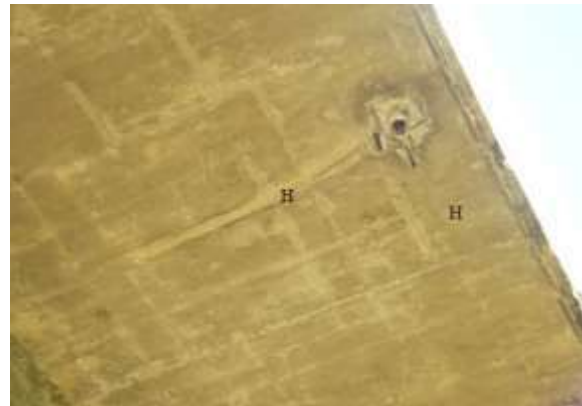
Manchas de humedad de 160 x 20 cm, por escurrimientos y acero expuesto ubicados entre los 20 y 25 m.

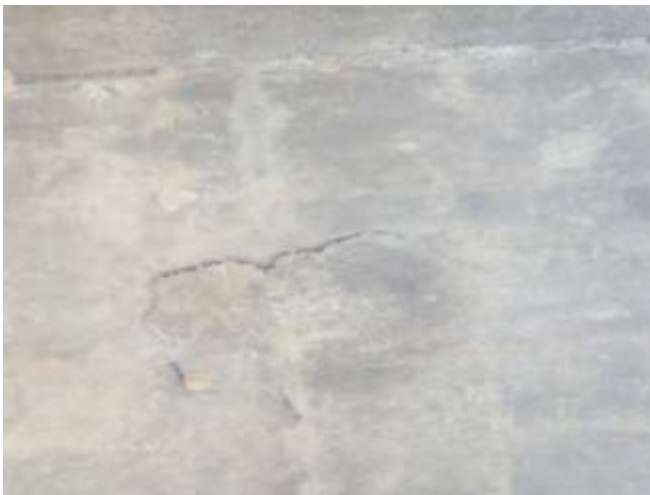
Entre los 10 y 15 m se ubica una delaminación (30 x 30 cm) localizada en el alero izquierdo a la mitad del claro.

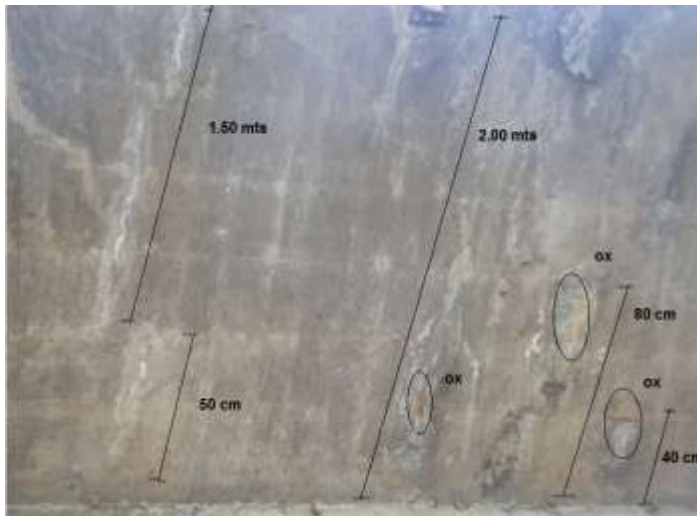
Lixiviación (150 x 20, 50 x 15, 200 x 20, 80 x 20, 40 x 20 cm) y manchas de óxido (20 x 20, 40 x 15, 40 x 20 cm) ubicadas en el alero izquierdo, entre los 20 y 25 m.

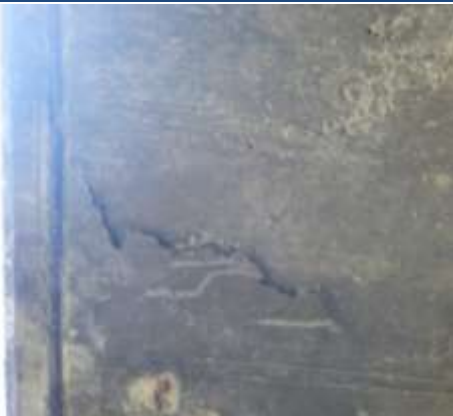
Entre los 15 y 20 m existe delaminación (50 x 30 cm) en el alero derecho a la mitad del claro.

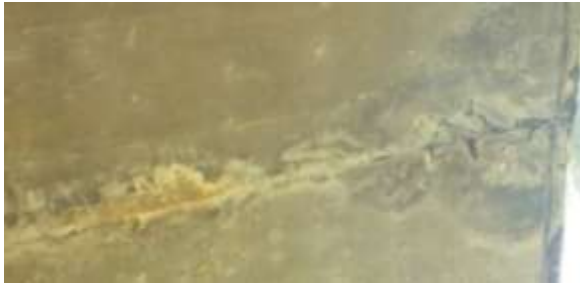
En los primeros 10 m existen manchas de humedad (140 x 40 cm) y presencia de óxido (50 x 20 cm) con grietas.

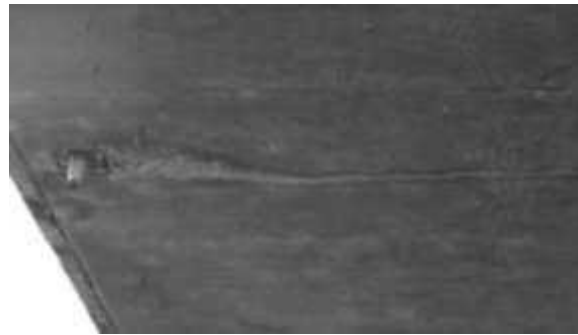
Manchas de humedad en los drenes (160 x 30 cm), con acero expuesto, ubicado entre los 10 y 15 m.

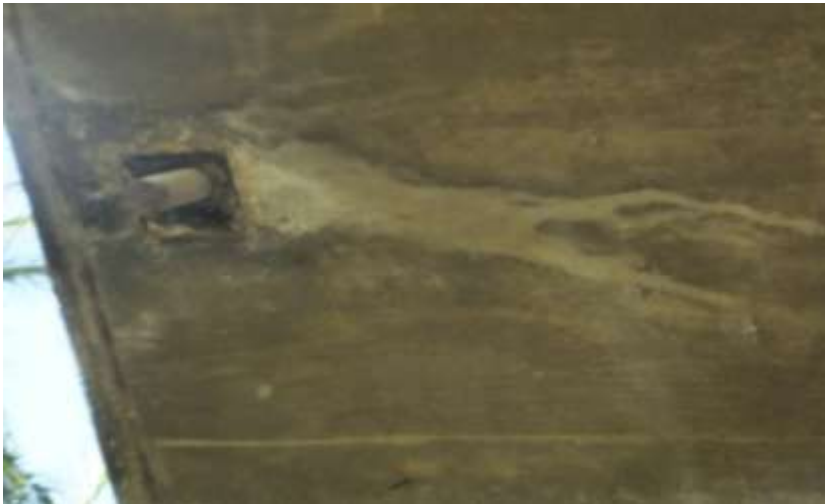
Entre los 20 y 25 mts. se ubican manchas de humedad (150 x 40 cm) y lixiviación (40 x 40 cm) en el dren

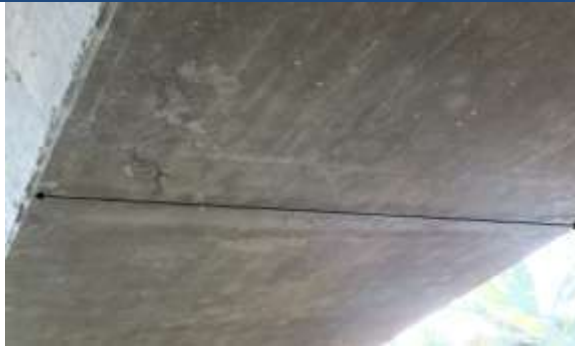
En los primeros 5 m se ubica un mancha de lixiviación (1,200 x 40 cm) con humedad, grietas y acero expuesto. Defecto que se extiende hasta el alero frente a tierra y el alero frente al mar.

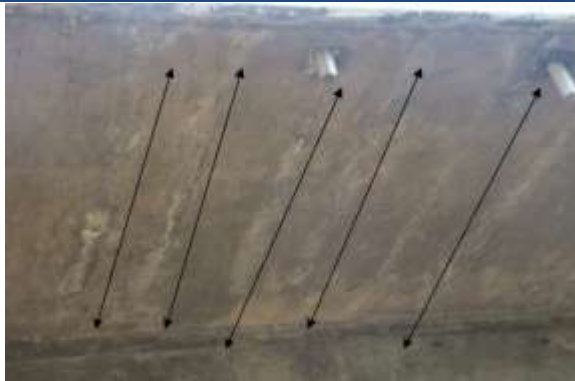
En los primeros 5 m existen manchas de humedad (5 de 180 x 20 cm) presentes en el alero frente al mar, correspondiente al claro V.

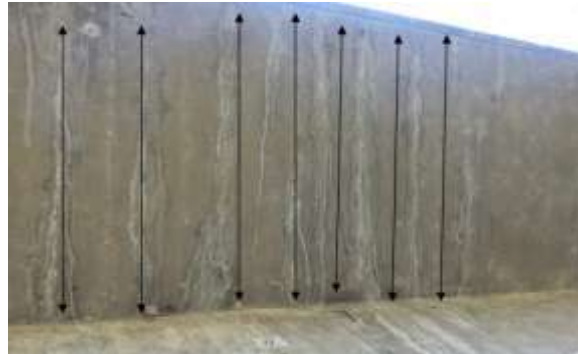
Manchas de humedad (7 de 220 x 20 cm) presentes en el alero frente al mar, entre los 10 y 15 m correspondiente al claro V
