**UNIVERSIDAD MICHOACANA DE SAN NICOLÁS DE HIDALGO**  
**FACULTAD DE ARQUITECTURA**  
DIVISIÓN ESTUDIOS DE POSGRADO  
ESPECIALIDAD EN RESTAURACIÓN  
DE SITIOS Y MONUMENTOS

**PROYECTO DE RESTAURACIÓN DE CASA HABITACIÓN  
EN CUITZEO, MICHOACÁN**

**Aldo Zamudio Pérez**

**Morelia, Michoacán  
Diciembre 2014.**

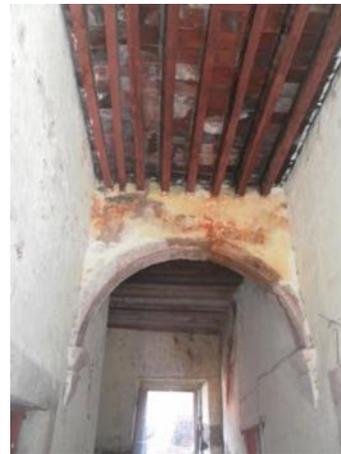
Figura 36. Humedad en cubierta y apoyos. Foto tomada por A.Z.P.

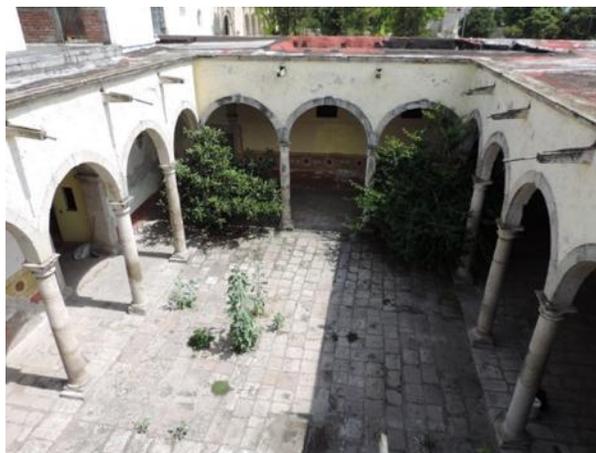
Figura 38. Presencia de micro y macroflora en patio central. Foto tomada por Aldo Zamudio P3rez

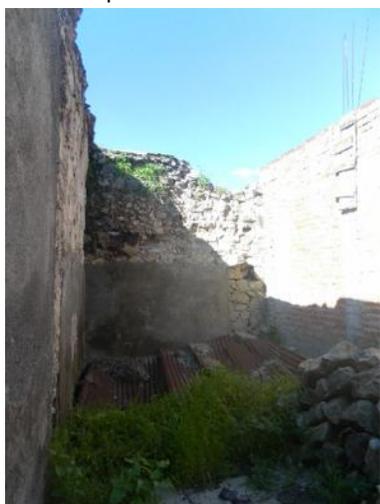
En la crujia norte del patio central se localizan en sentido de las manecillas del reloj, el local que se utiliza como rec3mara, le sigue la cocina-comedor, dos espacios vacios que no se utilizan, las antiguas letrinas, espacio que se perdi3 por falta de uso y mantenimiento, (figura 51), se accede por medio de un pasillo que comunica con el jard3n posterior (figura 52), la antigua cocina, en la cual la cubierta se desplom3 y no se tiene acceso ya que est3 invadida de escombros (figura 53); y por 3ltimo ya sobre la crujia oriente, se localiza otro local que funciona como bodega.

Figura 51. Vista del local de las antiguas letrinas. Foto tomada por Aldo Zamudio P3rez

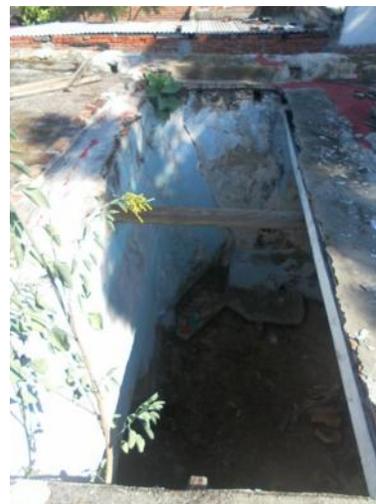
Figura 53. Vista de la cubierta de la antigua cocina. Foto tomada por Aldo Zamudio P3rez

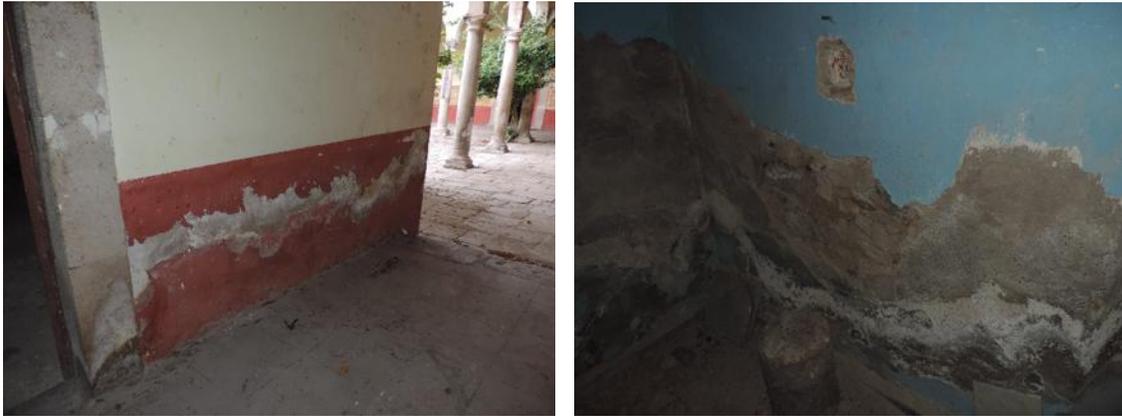
Fruto de los visitas continuas al inmueble en diferentes temporalidades podemos percatarnos que gran parte de la afectación a los diferentes elementos estructurales están asociados con la humedad presente producto del acceso del agua pluvial por la cubierta faltante y por la falla de los sistemas de impermeabilización de la azotea.

Figura 143-144: Estado actual del local 10, presencia de humedad en los apoyos continuos, en la cubierta y en los pisos. Fotos tomadas por Aldo Zamudio P3rez

- Realizar **calas** arqueológicas en pisos y muros de las áreas afectadas por las humedades para identificar la profundidad de la cimentación, las características del terreno, la presencia de elementos estructurales ocultos, la condición del estado real de las grietas, fisuras, la adherencia y desprendimiento de los aplanados en los muros, y así definir las acciones a realizar.

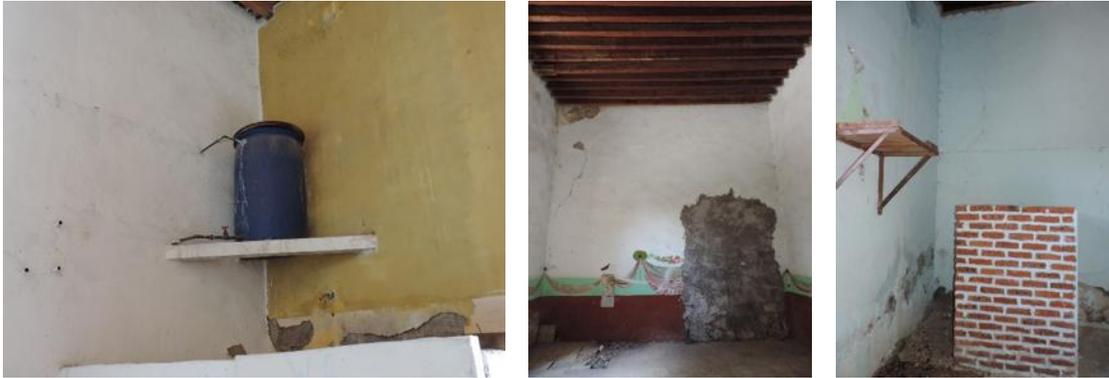
No podemos hablar de acciones antrópicas sin dejar a un lado las alteraciones espaciales al programa arquitectónico de fábrica original, se observa el desprendimiento de varios locales por medio de subdivisiones con materiales contemporáneos, sin embargo esto responde al factor social y económico del anterior dueño de la propiedad; factor importante dentro de la historia del inmueble.

Figura 154-155-156: Alteración espacial al partido arquitectónico original del inmueble. Fotos tomadas por Aldo Zamudio Pérez

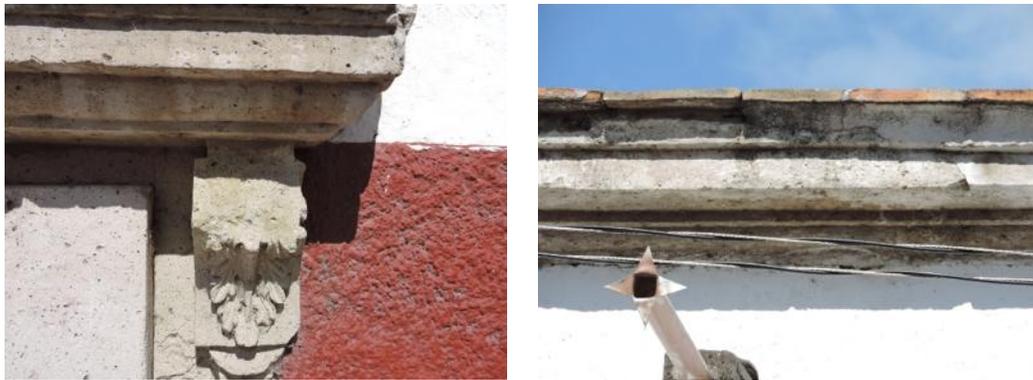
Figura 157-158: Falta de elementos de ornamentación. Fotos tomadas por Aldo Zamudio Pérez

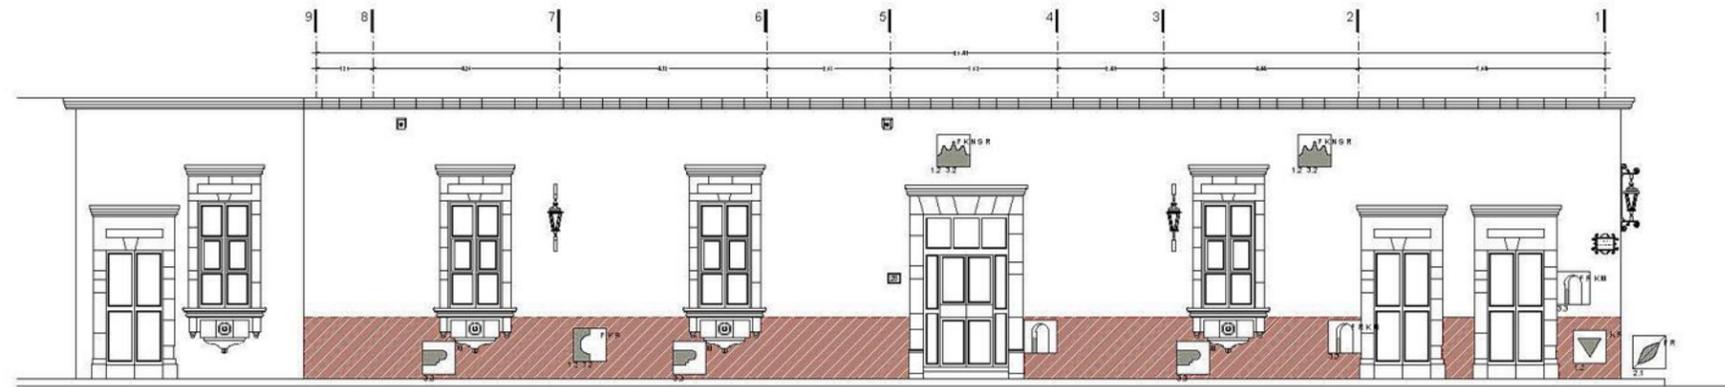
**FACHADA PRINCIPAL**  
**PONIENTE\_Estado Actual**  
 Diciembre 2013

**LEVANTAMIENTO DE ALTERACIONES Y DETERIOROS FACHADAS-ESTADO ACTUAL**

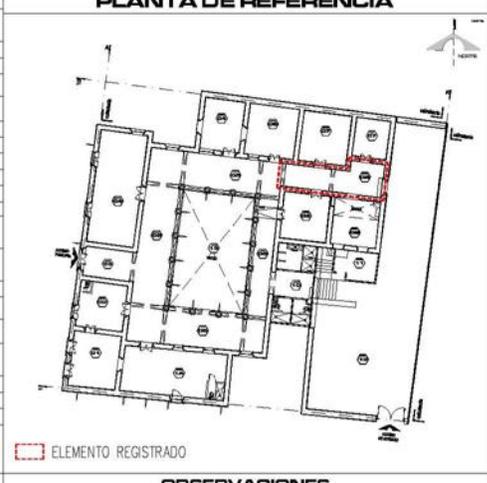
En este local se pueden observar los múltiples daños tanto en pisos, apoyos continuos y aislados, cubiertas, aplanados, enmarcamientos, puertas y en las instalaciones aún presentes.

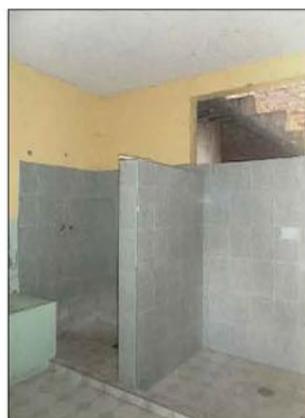
FOTOGRAFÍA 06

Regaderas sin instalación eléctrica en así como faltantes de llaves, mezcladoras, regaderas, wc., etc., en cuerpo norte.

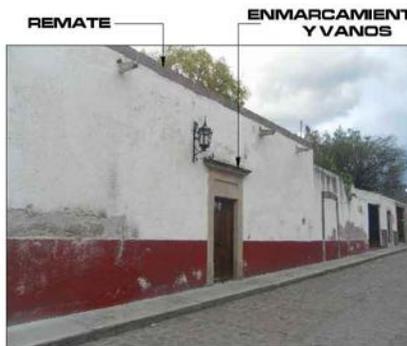
FOTOGRAFÍA 01

ACCESO A TIENDA

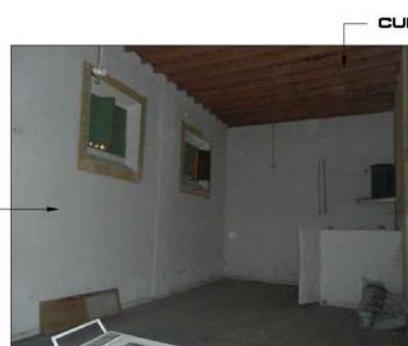
FOTOGRAFÍA 02

LOCAL TIENDA TAPIADA PUERTA
