**UNIVERSIDAD MICHOACANA DE SAN NICOLAS
DE HIDALGO**

TESINA

**RESTAURACIÓN Y ADECUACIÓN DE LA ESCUELA POPULAR
DE BELLAS ARTES DE LA U.M.S.N.H.**

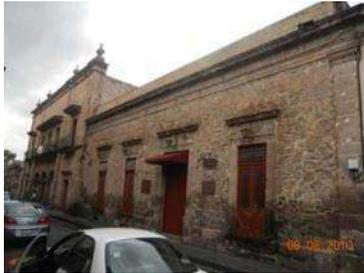
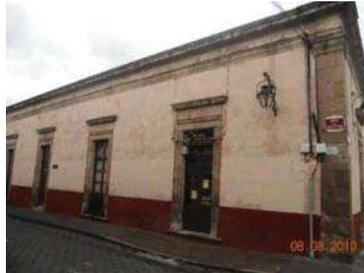
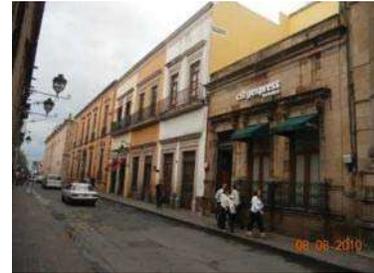
Los paramentos se encuentran sin recubrimientos, debido a que en los años 60's fue promovido el retiro de los aplanados de cal, los cuales formaban parte del sistema constructivo tradicional. De 25 edificios en total que se encuentran dentro del contexto solo en 4 de ellos se les reintegró nuevamente los aplanados.

Paramentos sin recubrimiento. Calle Melchor Ocampo lado oriente. [agosto 2010]

Paramentos con recubrimiento. Calle Melchor Ocampo lado oriente. [agosto 2010]

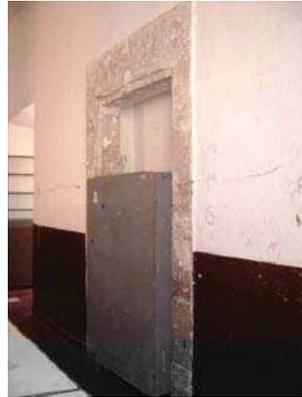
Imagen 8. Alteración física. Aplicación de pintura vinílica sobre aplanados de mortero de cal.

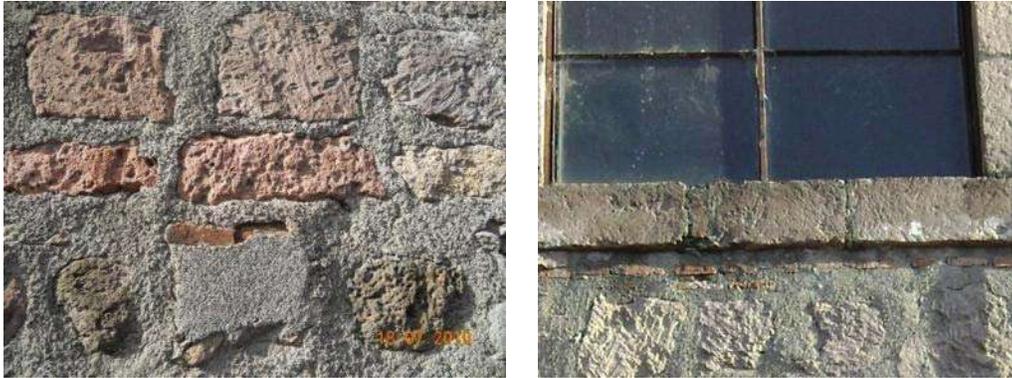
Dentro de este mismo sistema se encuentran también los muros mixtos, los cuales consisten en mampostería irregular con la utilización de la piedra de cantera combinada con piedra braza y/o ladrillo, asentados con mortero de cal-arena-arcilla. Cabe mencionar que estos muros son de intervenciones realizadas posteriores a su construcción original.

Fachada norte. Muros mixtos [julio 2010]

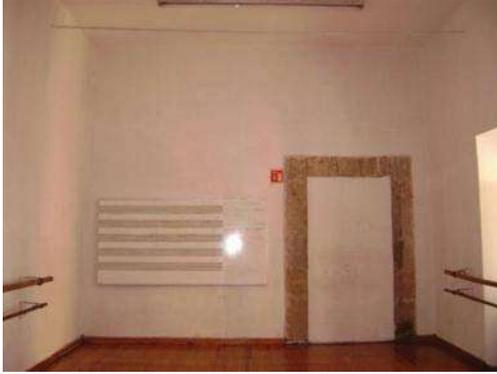
Salón de danza. Vano tapiado con tabique recocado.
[enero 2010]

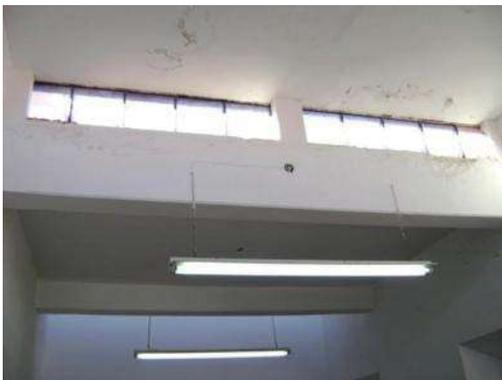
. Aula 1 en planta alta. Losa de concreto a desnivel.

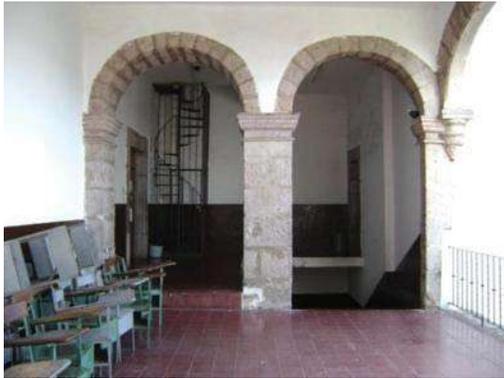
de escaleras son también características de la temporalidad en que fue construido el edificio. En planta baja y planta alta se enmarca por un par de arcos de medio punto sostenidos sobre un pilar, el que divide el espacio entre las dos rampas, por el lado del muro los arcos se sostienen por consolas, de las mismas características que las que se encuentran en los corredores. Su belleza ha sido degradada por la implementación de una losa de concreto que rompe en el área del cubo de la escalera.

Cubo de escalera visto desde planta alta. [enero 2010]

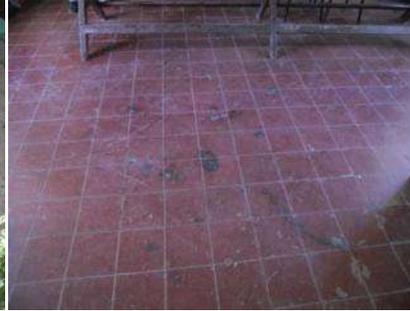
Imagen. Piso en taller de soldadura [diciembre 2010]

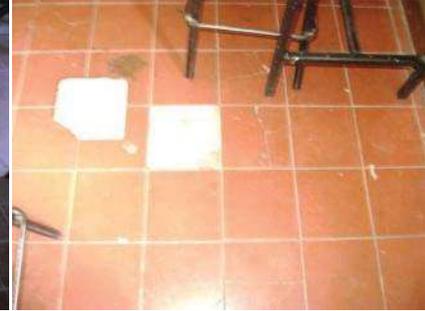
Imagen. Piso de aula planta alta. [enero 2010]

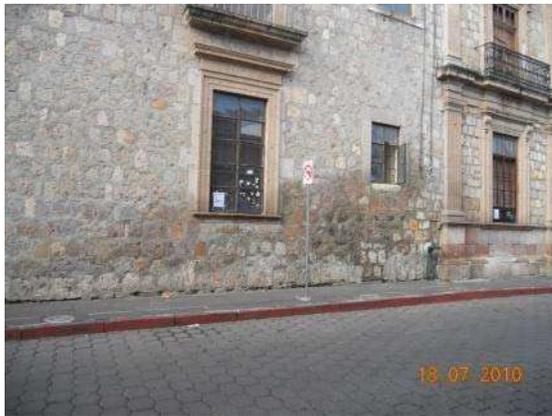
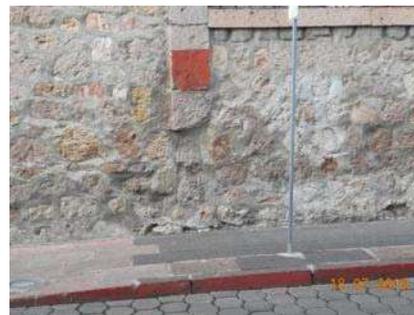
Manchas de humedad, presencia de salitre y disgregación de la piedra, efectos provocados por la humedad por capilaridad, es decir por el agua que absorbe del subsuelo a través de los poros de la piedra, es considerada de acción destructiva por la degradación constante que provoca en el elemento, hasta llegar a la pérdida de resistencia o pérdida total de este.³⁹ La mancha de humedad alcanza hasta una altura de 1.10 m y en esquinas de 1.80 m.

Humedad por capilaridad sobre fachada norte.

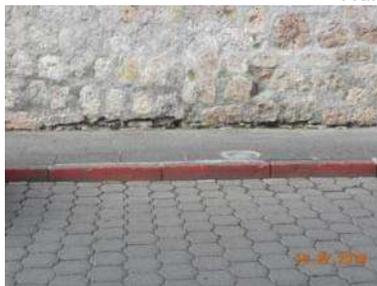
Disgregación de la piedra sobre fachada norte.

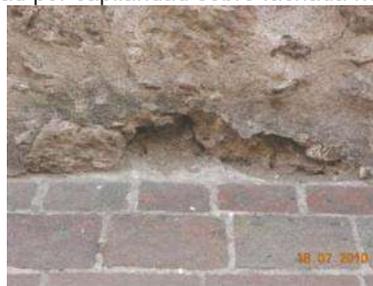
Disgregación y pulverulencia de la piedra.

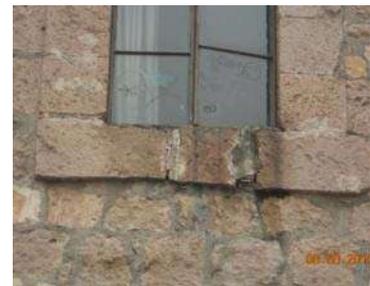
Manchas de humedad y presencia de sales.

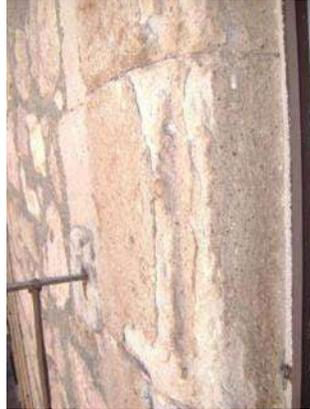
Pulvurulencia superficial de la piedra sobre el enmarcamiento por eflorescencia.

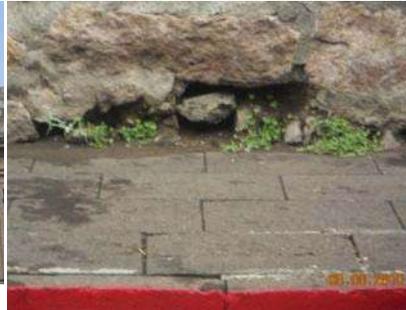
Fisuras en cornisas debido a la raíz de la macro flora que crece en ella, este deterioro de manera indirecta es también considerado como agente antrópico, debido a que la existencia de la macro flora se dio principalmente por la falta de mantenimiento.

Presencia de macro flora sobre la fachada norte.

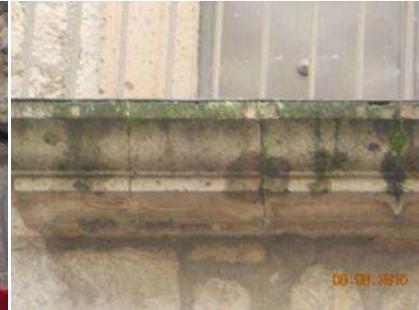
Presencia de micro flora sobre la fachada oriente

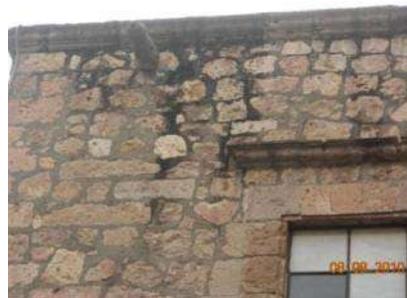
Manchas por escurrimientos sobre fachada oriente.

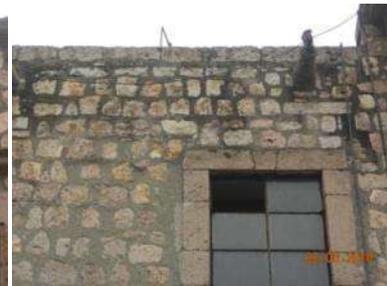
Manchas por escurrimientos sobre fachada norte.

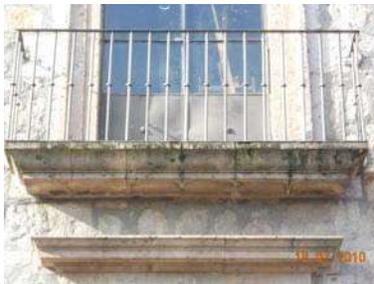
Manchas por escurrimientos sobre fachada oriente.

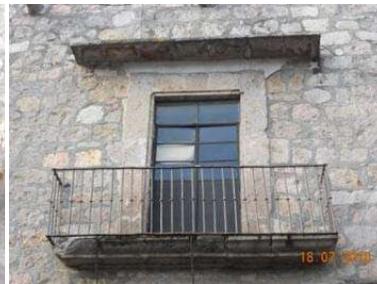
Suciedad y manchas por humedad en fachada norte.

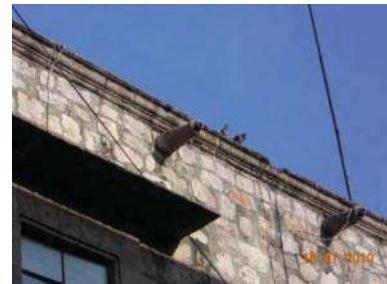
Presencia de suciedad a causa de excremento de palomas sobre cornisa en corona de muros

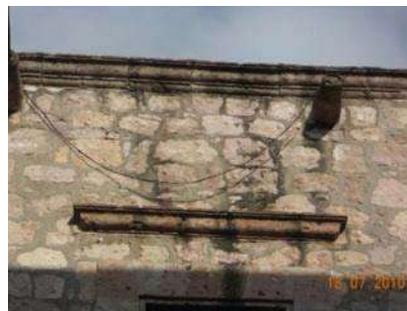
Perdida de elementos en gárgolas. Inexistencia de las flautas sobre fachada oriente.

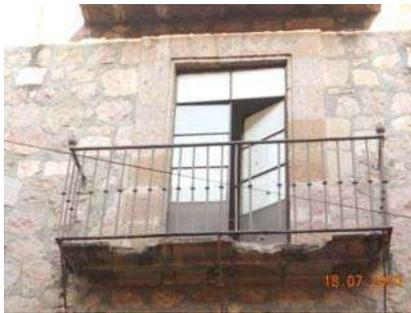
Pérdida de elementos por agentes antrópicos.

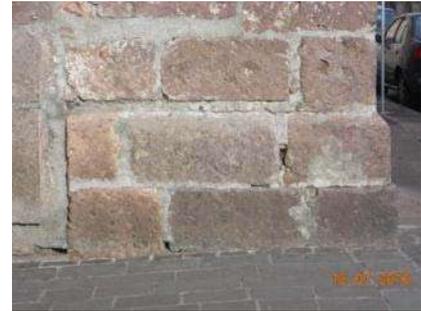
Pérdida de juntas por intervenciones erróneas.

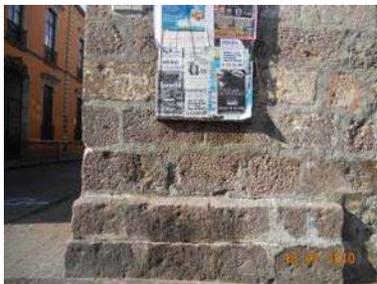
Juntas con mortero de cemento.

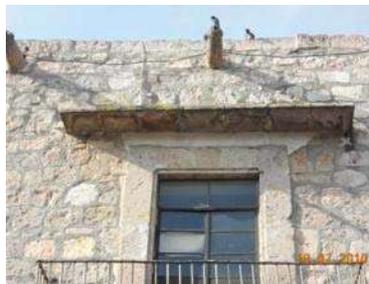
Cableado sobre gárgolas

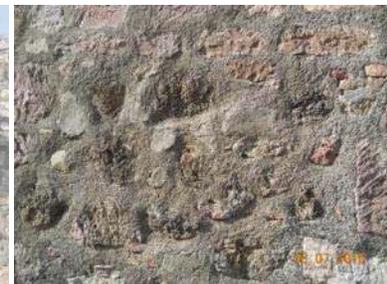
Muro de mampostería mixto, alterado posterior a la fecha de su fábrica.

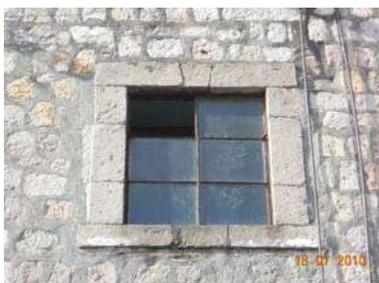
Instalaciones aparentes. Vanos sin proporción y con un trabajo de labrado mal logrado.

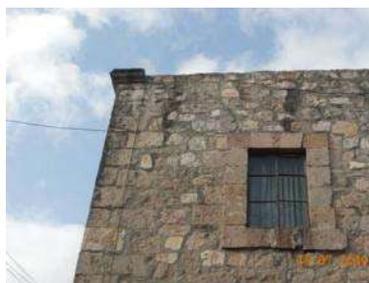
Vanos sin proporción y con un trabajo de labrado mal logrado.

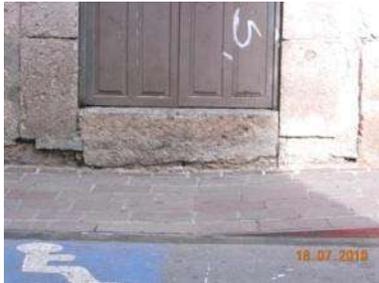
Pérdida de elementos.

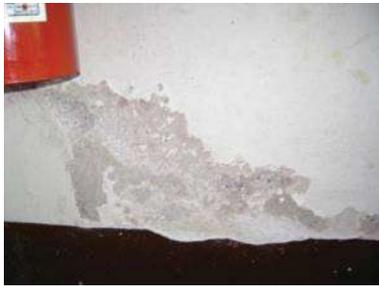
Desprendimiento de aplanados por humedad por capilaridad en almacén y taller infantil sobre corredores.

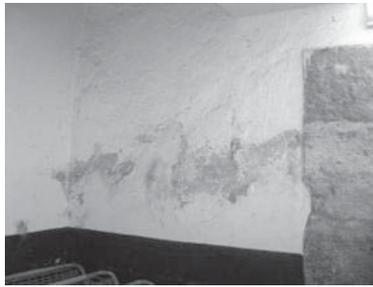
Desprendimiento de acabados en muros en taller de música.

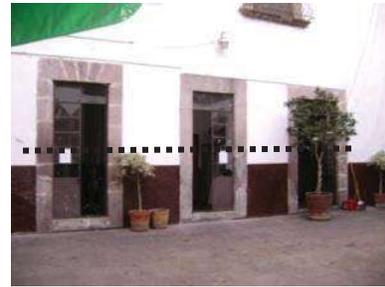
Manchas de humedad por capilaridad a una altura promedio de 1.30 m en crujía sur.

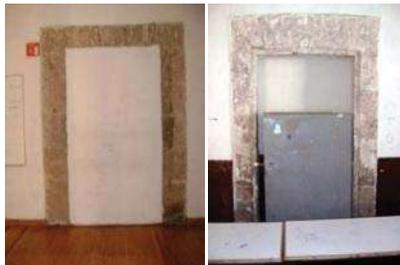
En lo que respecta a los **agentes antrópicos** de deterioro, se observan manchas por vandalismo y manchas por productos químicos utilizados normalmente en los talleres de pintura, no provocan ningún daño sobresaliente en los acabados de los muros, pero si provoca un aspecto deplorable.

Muros manchados por vandalismo

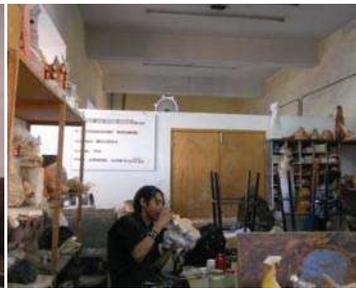
Muro divisorio de tablaroca.

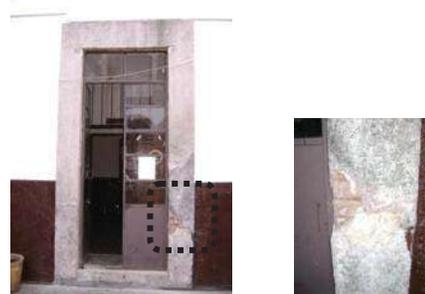
Enmarcamiento de ladrillo y concreto.

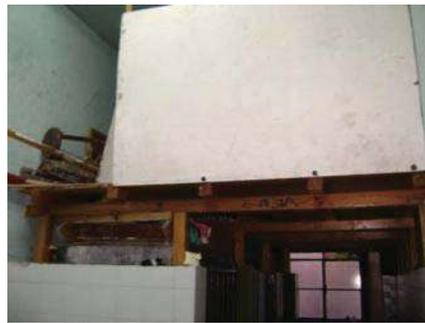
Tapanco en sanitario hombres.

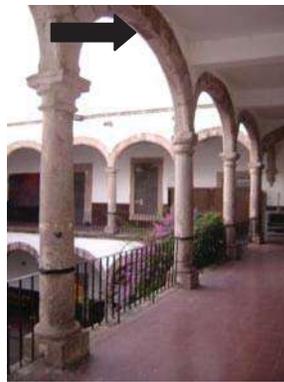
En estos apoyos se observan **agentes químicos** de deterioro, que consisten principalmente en manchas de humedad, la cual ha provocado la pérdida de juntas. Sobre las columnas, en la base y capitel muestra exfoliación y hasta pérdida de sus elementos debido a las sub florescencia que provoca las sales desde su interior.⁴⁸

Humedad sobre arquería.

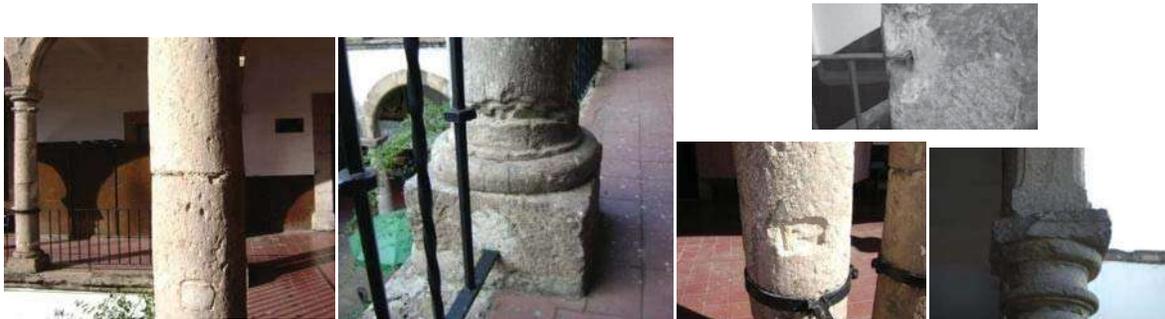
En tanto, los deterioros provocados por los **agentes antrópicos**, son los más relevantes en este caso, ya que se muestra suciedad y hasta pérdida de elementos en la base por el tráfico continuo. Al sufrir alteraciones en las intervenciones anteriores, las columnas presentan ajustes para nivelar la altura, en planta alta, el tambor de las columnas presenta emplastos y juntas de mortero de cal con una aplicación mal realizada y como se menciona dentro de la estructura, algunas dovelas de los arcos se encuentran laceradas. Sobre algunos pilares se realizó perforaciones para la integración de barandales, lo que provocó un daño irreversible.

Emplastes y juntas mal colocadas sobre pilares y columnas.

Pérdida de juntas y emplastes mal colocados.

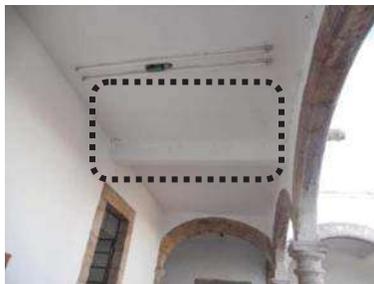
Lo que respecta a la cubierta de azotea se observa manchas de humedad sobre los plafones dentro de los locales y en los corredores, algunas de estas humedades coinciden con las bajadas de agua pluviales y en las zonas donde se encuentran desniveles de losas. En algunas zonas se observa el desprendimiento de acabados, en este caso los **agentes químicos** de deterioro son los responsables directos, y que a su vez provocan un **agente biológico**, ya que en algunas zonas, como es el taller de artes plásticas, se observa la proliferación de hongos en el plafón debido a la continua concentración de humedad y la falta de ventilación en el lugar.

Humedad sobre plafones en corredores.

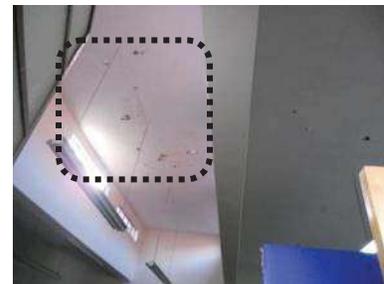
Humedad sobre plafón en taller de pintura.

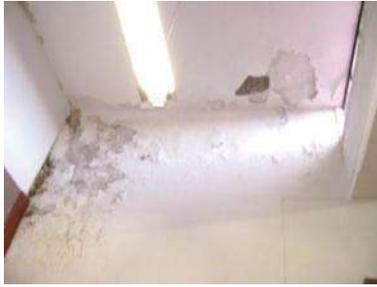
Desprendimiento de acabados sobre plafón en taller de música.

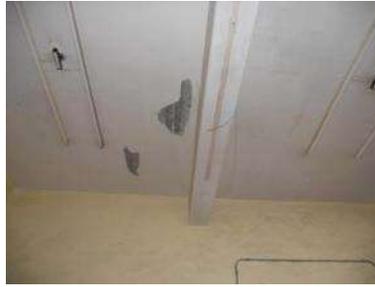
Desprendimiento de acabados en plafón de taller de soldadura.

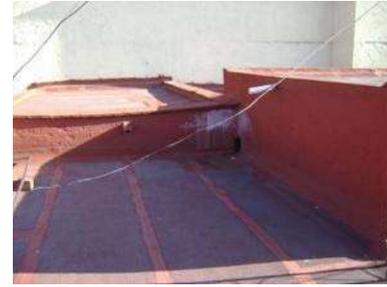
Nuevamente en este caso el **agente antrópico** es el responsable indirecto de estos deterioros, ya que en el área de azotea, además de una mala aplicación del sistema impermeabilizante en las áreas sensibles a los escurrimientos, se observa varias zonas donde no hay buena conducción de los escurrimientos pluviales provocando su estancamiento por la falta de pendiente que conduzcan hacia las bajadas pluviales.

Falta de pendiente en azotea.

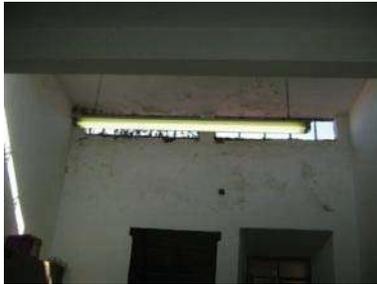
Humedad, desprendimiento de acabados y proliferación de hongos en desnivel de losa en taller de piano.

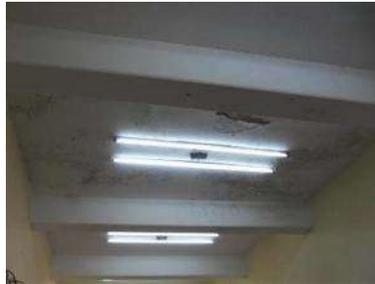
Humedad, desprendimiento de acabados y proliferación de hongos en desnivel de losa en taller de artes visuales.

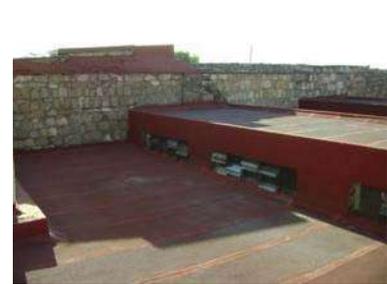
Falta de pendiente en azotea.

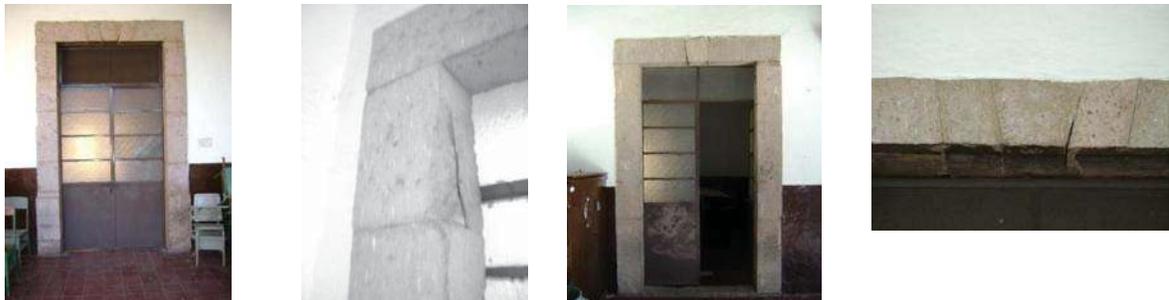
Algunas platabandas muestran un corte mal realizado en sus dovelas, corresponden a las colocadas posterior a la fábricas del edificio, en otros enmarcamientos se observa una deflexión sobre ésta platabanda, que puede haberse dado durante la intervención cuando fueron colocadas las losas de concreto, esto provoca la pérdida de juntas.

Dovelas con un corte mal logrado y pérdida de juntas

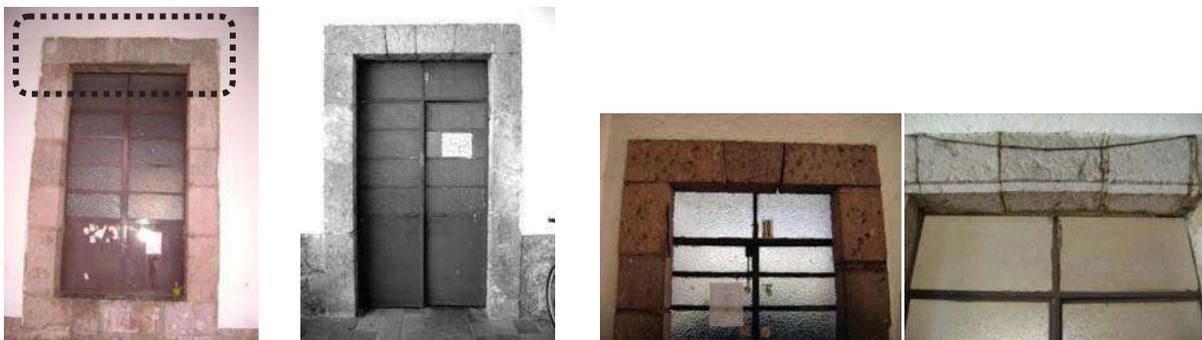
Otros enmarcamientos fueron alterados para ajustar a la altura que se requería, o en otros casos la platabanda fue sustituida por un dintel de ladrillo y concreto.

Dintel de ladrillo y concreto

Deflexión en platabanda y pérdida de juntas

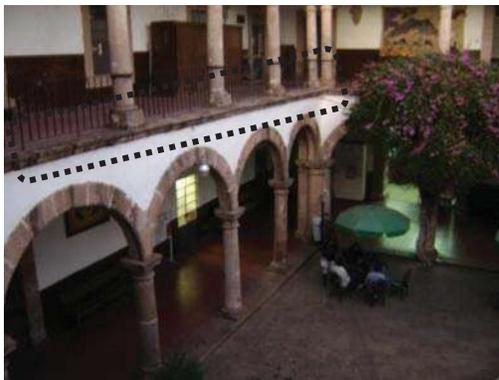
Continuando con las cornisas que rematan los niveles, se observa que han sido afectadas principalmente por los **agentes biológicos**, ya que muestra en casi toda su superficie, manchas oscuras producidas por algas y líquenes, esto debido a la exposición continua al medio ambiente. En algunas partes se observa la pérdida de juntas y de elementos.

Como **agente antrópico** se observa que las cornisas se encuentran mal niveladas, ya que no conduce de manera funcional el agua pluvial hacia el exterior, y provocan las manchas oscuras por escurrimientos sobre los paramentos de fachadas exteriores e interiores.

Presencia de manchas oscuras por algas y líquenes
