Universidad Michoacana de San Nicolás de Hidalgo

**Proyecto de restauración y adecuación del conjunto parroquial
de la asunción de María y del Señor del Perdón**

Tesis que para obtener el grado de
Especialista en restauración de sitios y monumentos

Morelia, Michoacán. Febrero del 2016

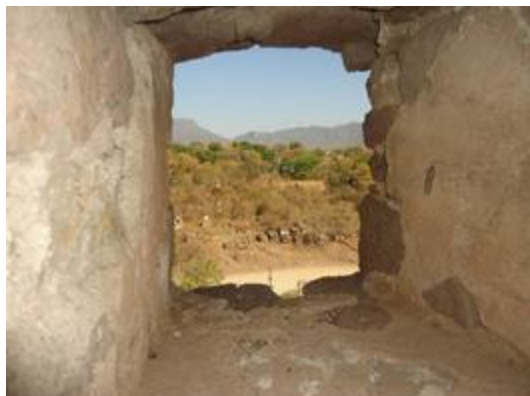
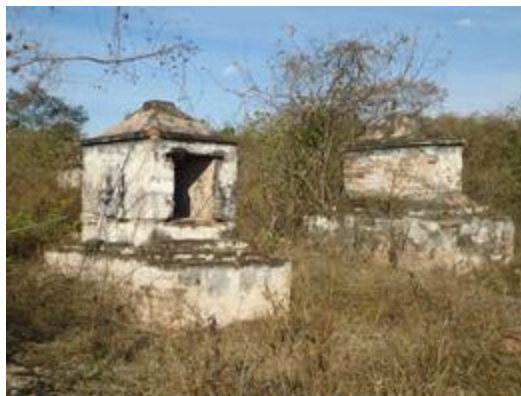
Al norte, con la calle de por medio, se encuentra el antiguo panteón (Fig. 3.4) en la calle Santa Isabel. El panteón data del s. XIX, se encuentra en el abandono y sus monumentos funerarios están en ruinas (Fig. 3.5). No tiene cerca ni barda perimetral y los habitantes vecinos han formado un camino entre dichos monumentos para llegar a sus domicilios.

Fig. 3.4 Antiquo panteón del s. XIX
Fuente: Hugo Angel Orozco Santibáñez

Fig. 3.5 Monumentos funerarios del antiguo panteón
Fuente: Hugo Angel Orozco Santibáñez

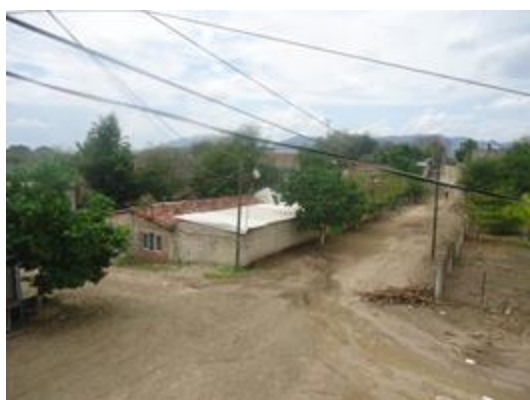
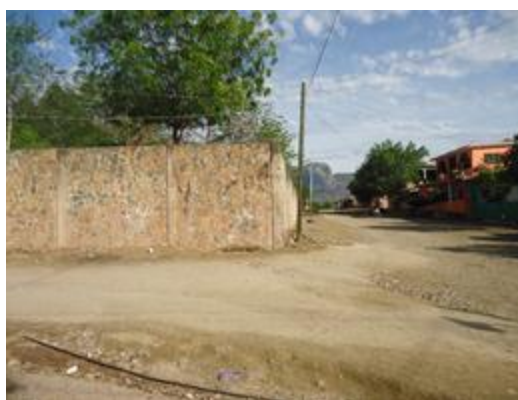
La calle Santa Catalina no cuenta con pavimento ni con banquetas. (Fig. 3.22 y Fig. 3.23)

Fig. 3.22 Calle Santa Catalina
Fuente: Hugo Angel Orozco Santibáñez

Fig. 3.23 Calle Santa Catalina
Fuente: Hugo Angel Orozco Santibáñez

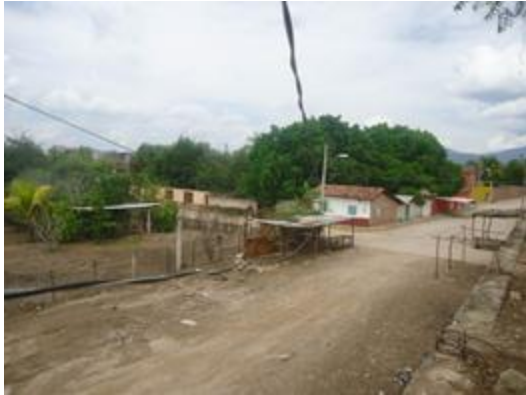
Fig. 3.24 Calle San Miguel Arcángel
Fuente: Hugo Angel Orozco Santibáñez

La calle San Miguel Arcángel presenta pavimento y banquetas en la mitad norte del tramo analizado, mientras que el resto es de terracería y no tiene banquetas (Fig. 3.24).

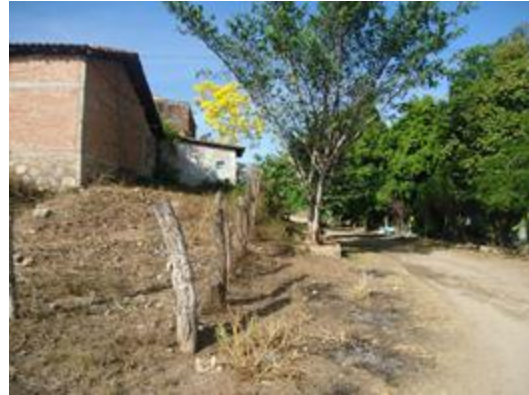
Fig. 3.25 Calle San Francisco de Asís
Fuente: Hugo Angel Orozco Santibáñez

La calle San Francisco de Asís, no cuenta con pavimento ni banquetas pero si con una gran cantidad de arboles (Fig. 3.25).

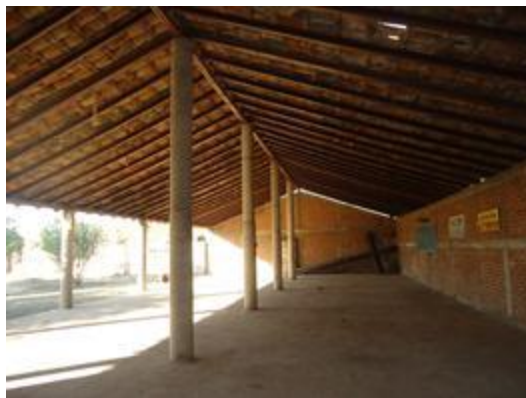
Fig. 5.8 Salón parroquial Nemesio García
Fuente: Hugo Angel Orozco Santibáñez

Salón parroquial Nemesio García, construido en 2010, al lado de la capilla, para satisfacer la necesidad de espacio para la catequesis, pláticas para adultos y convivencia de la feligresía. Construido con un firme de concreto simple y con columnas de concreto, con cubierta de tejas de barro con sistema de perfiles de acero. Esta construcción afecta al edificio antiguo al apoyar su cubierta directamente sobre el contrafuerte de la capilla integrándole una carga nueva. (Fig. 5.8)

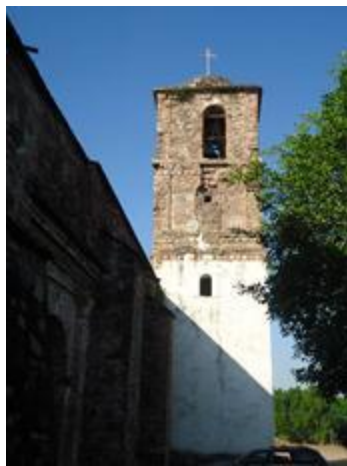
Fig. 5.11 Torre campanario
Fuente: Hugo Angel Orozco Santibáñez

La torre campanario, con una altura de 20.11 m, con una base y dos cuerpos, la base es un cubo recubierto con mortero de cal arena y con dos bóvedas de cañón interiores como entre pisos, al nivel del suelo por el lado poniente un vano tapiado con arco de medio punto. Los dos cuerpos del campanario son de mampostería aparente, en el primer cuerpo sus arcos de medio punto han sido tapiados, el segundo cuerpo aloja las campanas, los arcos de medio punto se conservan libres. Entre cada cuerpo presenta cornisamento de mampostería de barro. (Fig. 5.11)

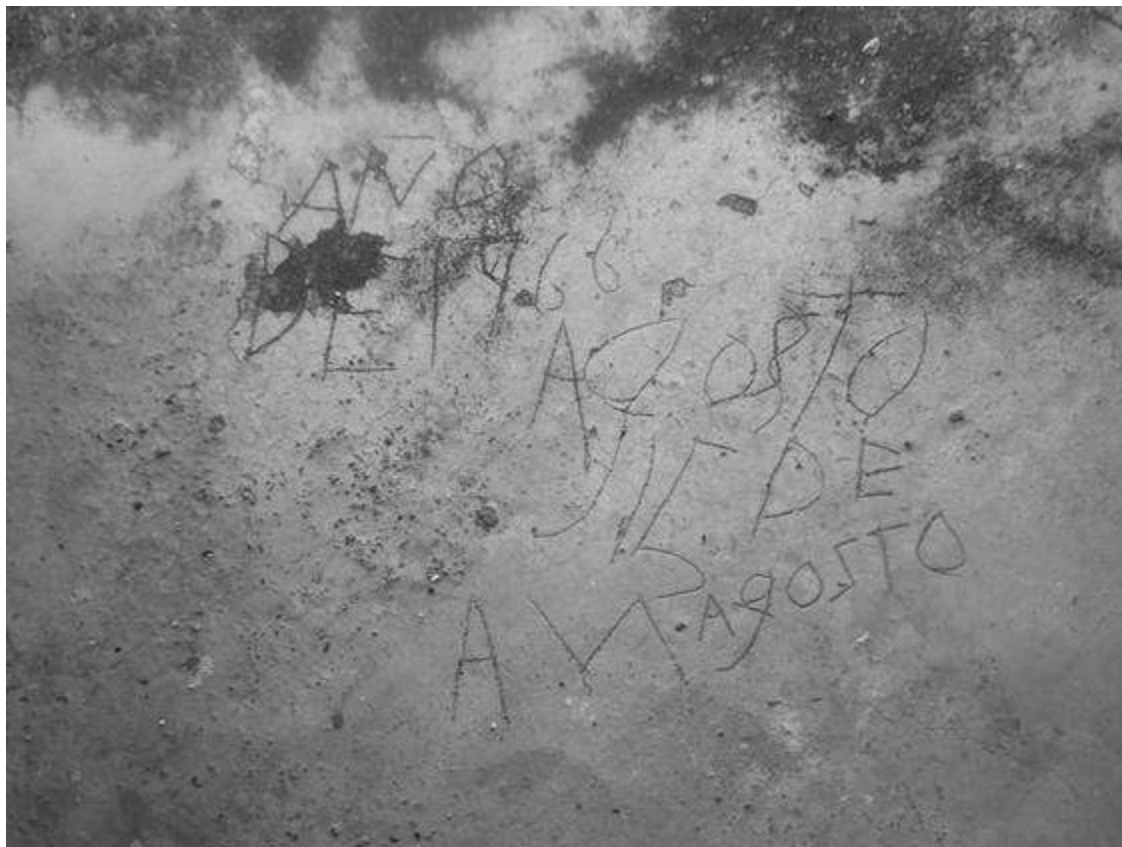
Fig. 6.14 Inscripción en losa de concreto de torre
Fuente: Hugo Angel Orozco Santibáñez

El sismo de 1957 ocasionó daños importantes en la estructura de la bóveda de cañón de la nave, pero fue otro sismo en el año de 1964 con epicentro en el municipio de Huetamo el que provocó el derrumbe de parte de una bóveda de cañón, así como daños en la torre que requirieron de una intervención hecha a base de una cubierta de estructura de perfiles de acero y lámina metálica para la bóveda y marcos y losas de concreto armado así como el tapiado de los arcos en el campanario (Fig. 6.13), esta intervención se llevó a cabo en el año de 1968, como lo sugiere una inscripción en la losa de la torre. (Fig. 6.14)

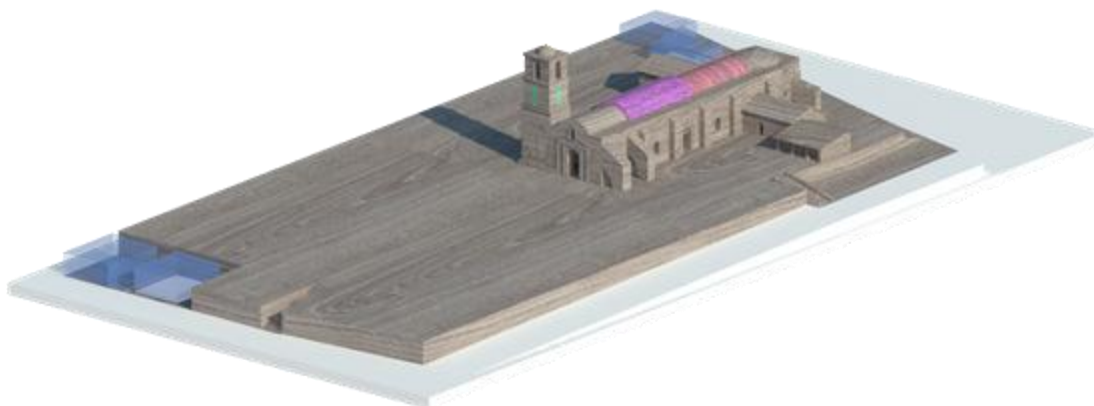
Fig. 6.15 Reconstrucción histórica hipotética en 1966, tres dimensiones
Fuente: Hugo Angel Orozco Santibáñez

La fig. 6.15 muestra en colores diferentes las intervenciones que recibió el templo a raíz de los daños provocados por el sismo de 1964.

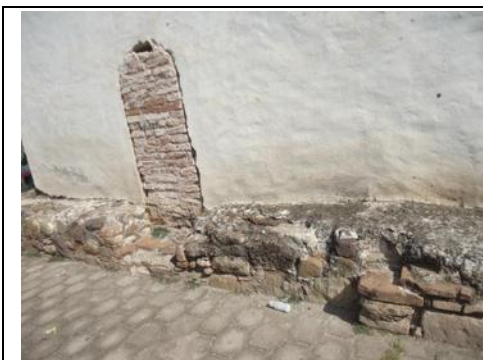
Desgaste por intemperismo y falta de mantenimiento

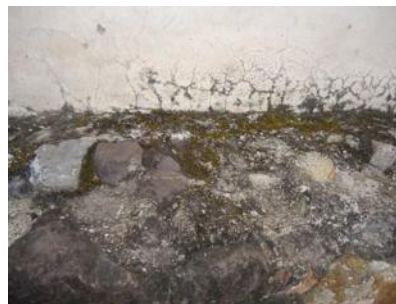
Humedad por capilaridad ascendente del subsuelo.

El deterioro se presenta sobre una capa de mortero de cemento en el sobre cimientto. El muro se encuentra al norte.

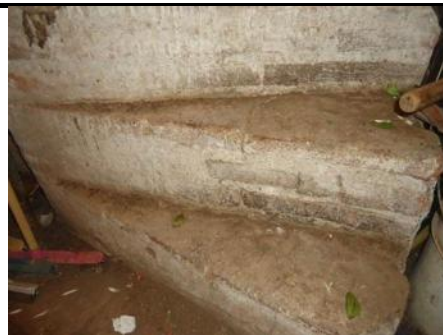
Falta de mantenimiento y cambio de uso

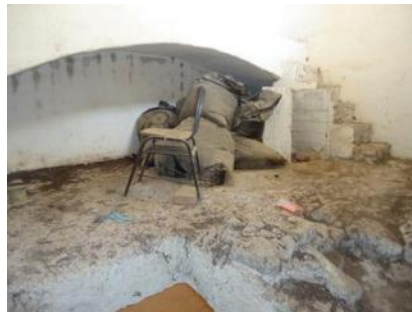
Intemperismo mecánico
Organismos inferiores (insectos)
Abandono y falta de mantenimiento

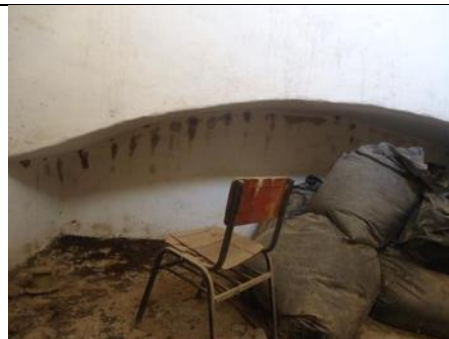
Organismos inferiores (insectos)
Abandono y falta de mantenimiento

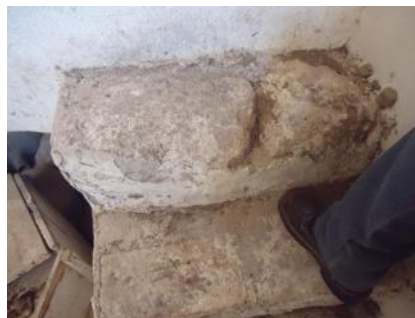
Intemperismo mecánico
Falta de mantenimiento

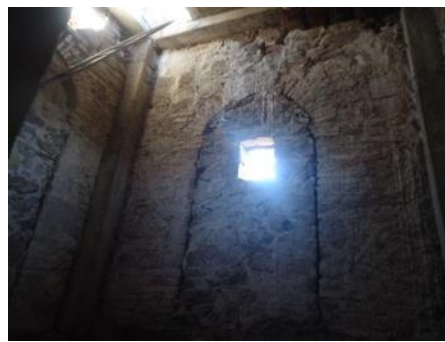
Intervención con materiales no compatibles
Presencia de aves e insectos

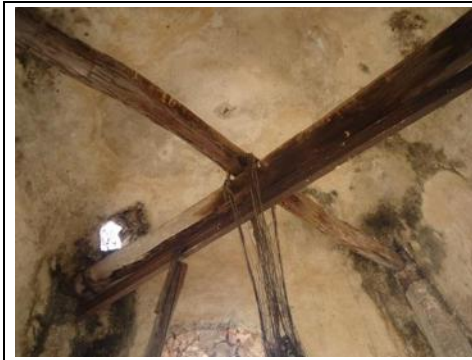
Humedad por escurrimiento y falta de mantenimiento

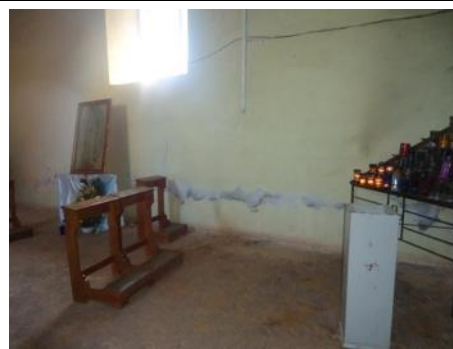
Humedad por capilaridad ascendente del subsuelo.

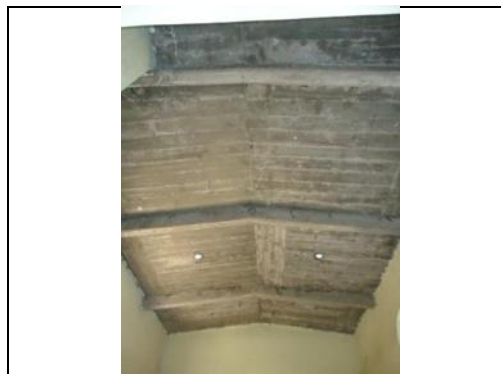
Moda constructiva

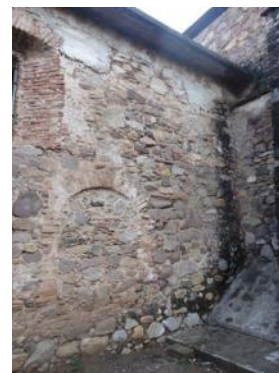
Humedad por capilaridad ascendente del subsuelo y por escurrimiento

Intemperismo

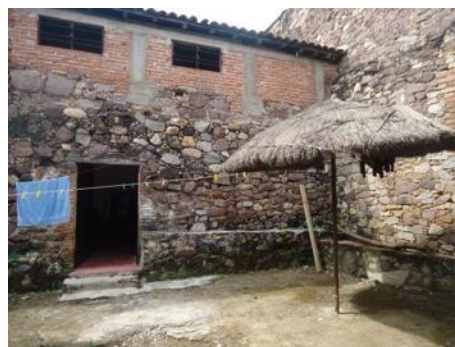
Humedad por capilaridad ascendente del subsuelo y por estancamiento
Intemperismo
Intervención por nueva necesidad

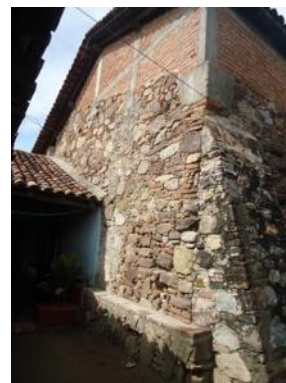
Intemperismo
Intervención por nueva necesidad

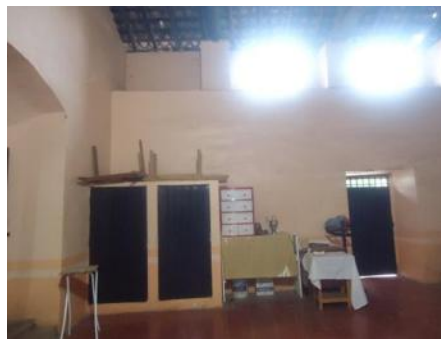
Intervención por nueva necesidad

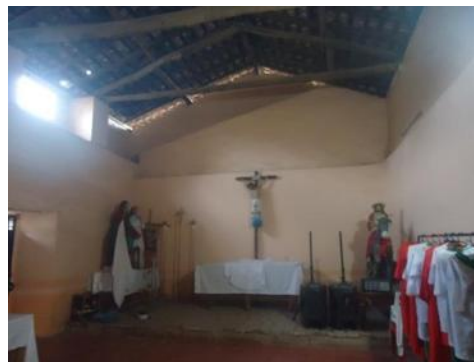
Intervención por nueva necesidad
Falta de mantenimiento

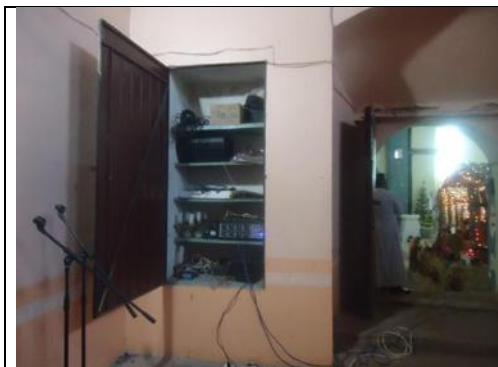
Intervención por nueva necesidad

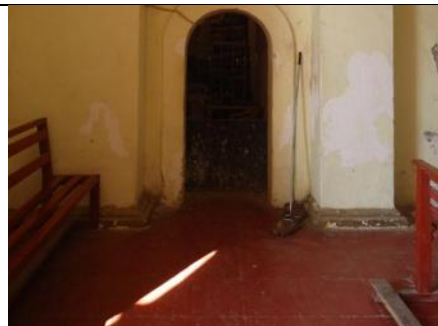
Humedad por capilaridad ascendente del subsuelo.

El deterioro sube hasta 1.50 metros de altura. El muro se encuentra al norte.

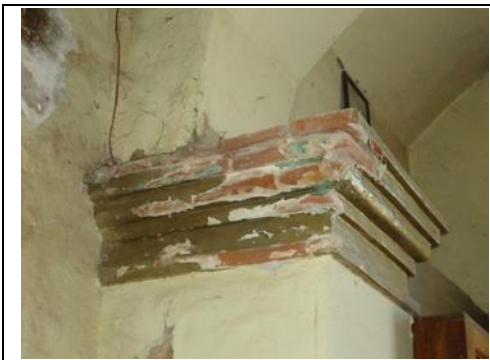
Humedad por estancamiento, remoción de residuos.

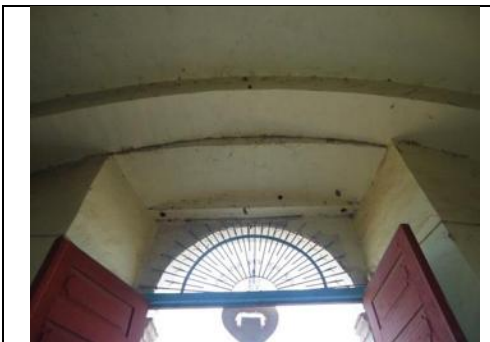
Falta de mantenimiento

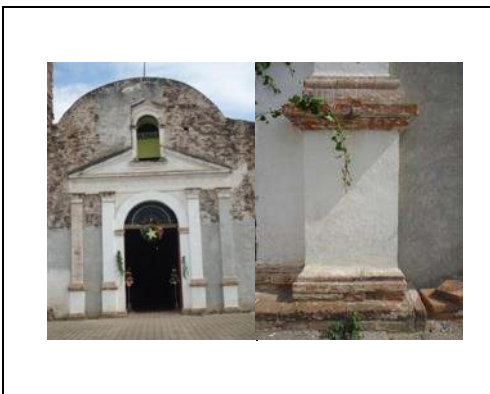
Remoción de aplanado

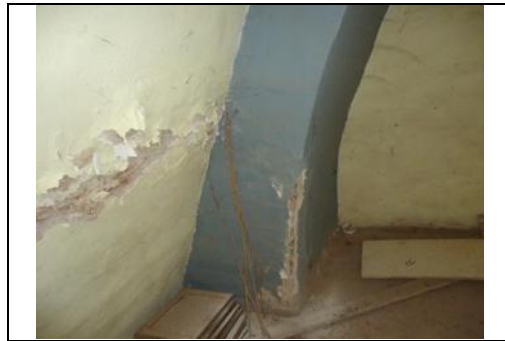
Humedad por estancamiento

El deterioro se presente a una altura aproximada de un metro sobre el nivel del entrepiso

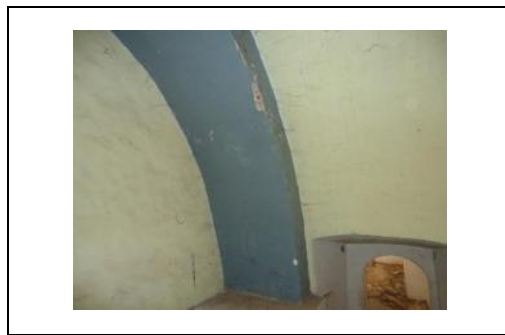
Falta de mantenimiento y uso descuidado.

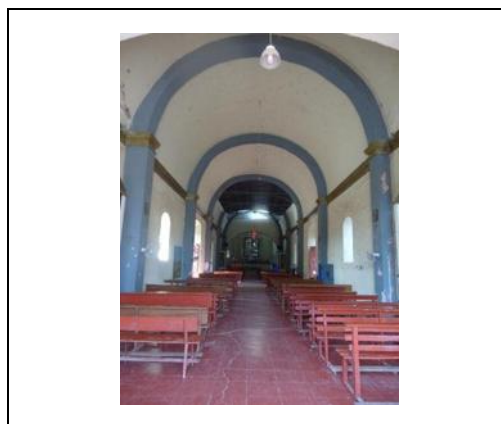
Agrietamiento de piso de firme de concreto acabado con cemento pulido y desgaste de acabado.

Desgaste por tránsito de usuarios, incompatibilidad de materiales

Se presentan agrietamientos a lo largo de la nave.

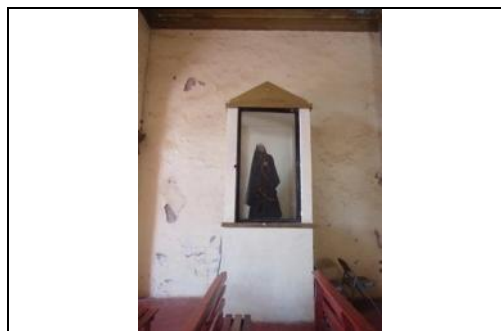
Humedad por capilaridad ascendente del subsuelo.

El deterioro sube hasta 4.00 metros de altura. El muro se encuentra al norte.

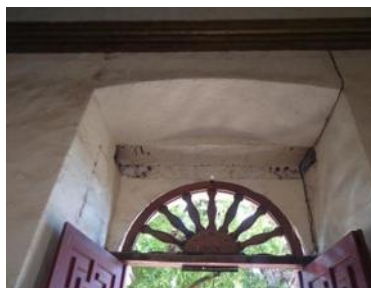
Modificación inconclusa

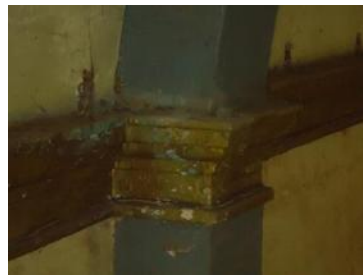
Humedad por estancamiento

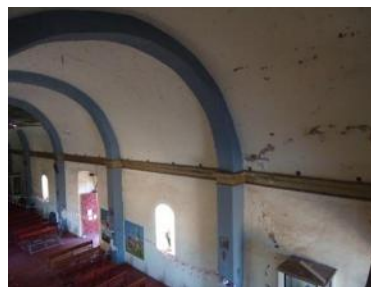
Humedad por estancamiento

Este deterioro se presenta sobre la parte de la bóveda sin protección exterior.

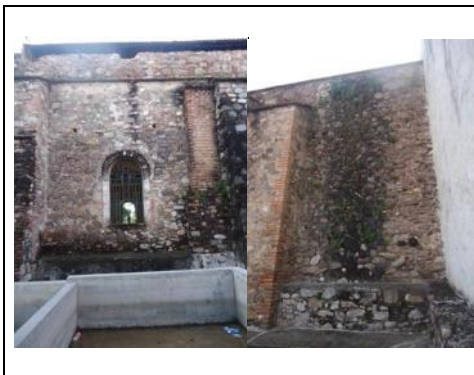
Humedad por capilaridad ascendente del subsuelo, humedad por escurrimiento de agua de lluvia. Macro y micro flora

Los daños se presentan a lo largo de todo el muro norte.

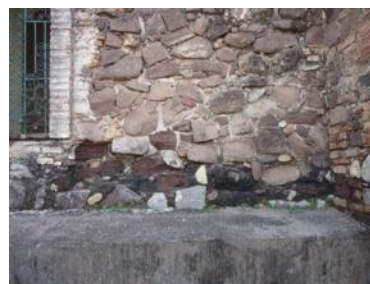
Intemperismo físico
Humedad por capilaridad ascendente del subsuelo

Los daños se presentan a lo largo de todo el muro norte.

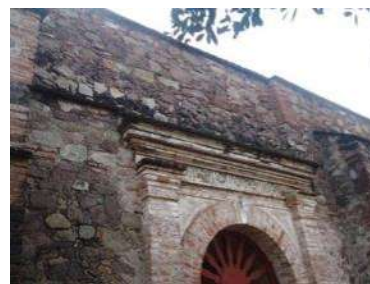
Intemperismo físico y químico
Remoción de aplanado de portada

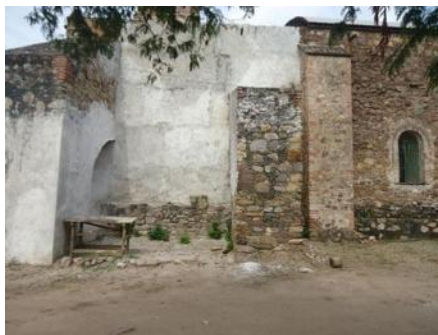
Las dos portadas laterales presentan el mismo daño.

Humedad por capilaridad ascendente del subsuelo, por escurrimiento
Intervención de la comunidad

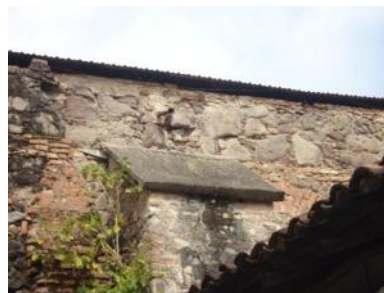
Manchas de humedad, separación de la nave y fractura del contrafuerte

Humedad de lluvia
Pérdida de la bóveda
Macro flora en el contrafuerte
Liberación de carga

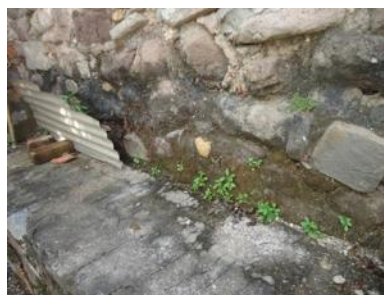
El contrafuerte se desprendió de la nave y se fracturó por la presencia de raíces con profundidad de 6 m.

Intemperismo
Humedad por capilaridad ascendente del subsuelo, la capa de mortero de cemento en el sobre cimientado no deja transpirar

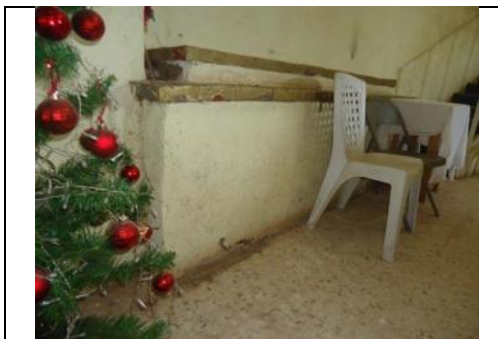
Falta de mantenimiento

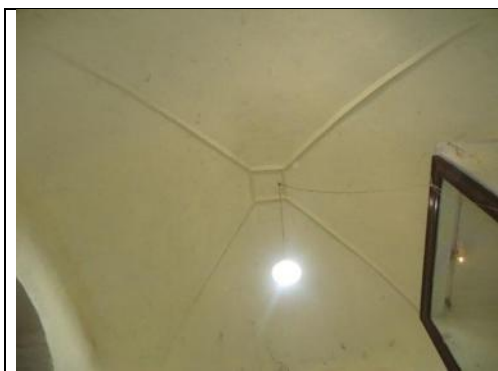
Agrietamiento y Suciedad en cúpula

Aumento en el claro de los apoyos, Falta de mantenimiento

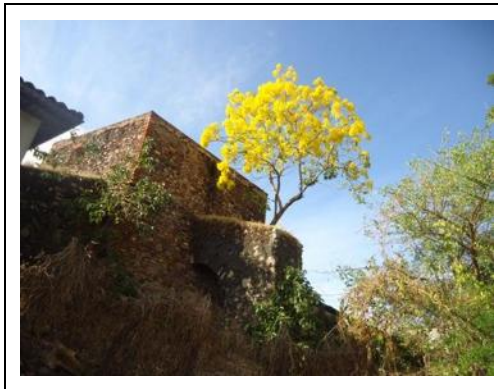
Intemperismo físico y químico
Humedad por agua de lluvia

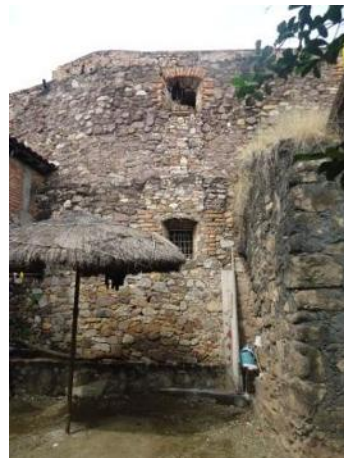
Manchas por escurrimiento de agua de lluvia
Disgregación y pulvurulencia de mampostería y juntas.
Macro y micro flora
Agrietamiento de muro desde las ventanas hasta la cúpula

Intemperismo físico y químico
Humedad por agua de lluvia
Hundimiento diferencial

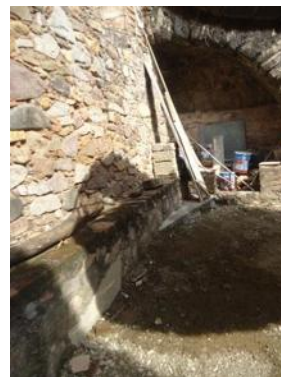
Intemperismo físico y químico
Humedad por capilaridad ascendente del subsuelo.
