# REHABILITACIÓN Y MEJORAMIENTO DE IMAGEN URBANA DEL CENTRO HISTÓRICO

Tacámbaro, Mich.

Universidad Michoacana de San Nicolás de Hidalgo

PARA OBTENER EL TÍTULO DE ARQUITECTO

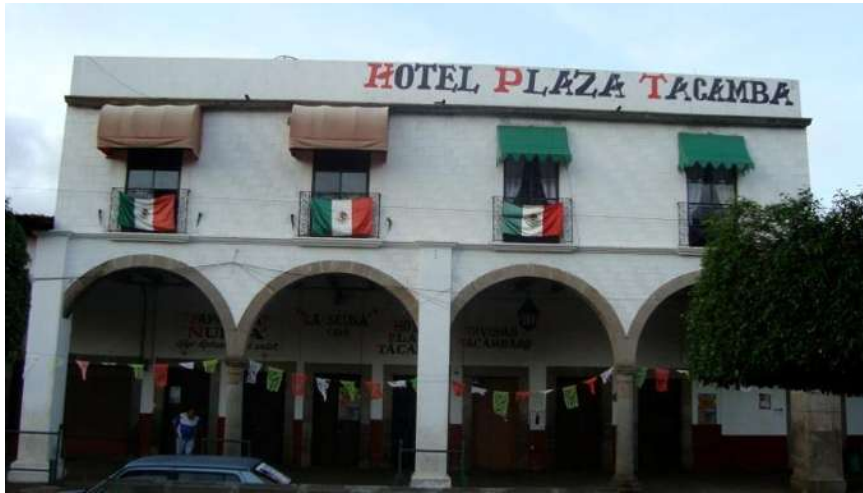
A partir de 1960 inicia un crecimiento descontrolado que culmina en 2013 con un entorno natural deteriorado y un casco histórico alterado en riesgo de desfigurarse con edificaciones que no respetan la tipología local (hotel Morelos, Presidencia Municipal) y algunas acciones parciales (Farmacia Principal y Telcel) representan las mayores alteraciones en este conjunto arquitectónico.

Imagen 24. Hotel Morelos. Foto Iriele Suárez González.

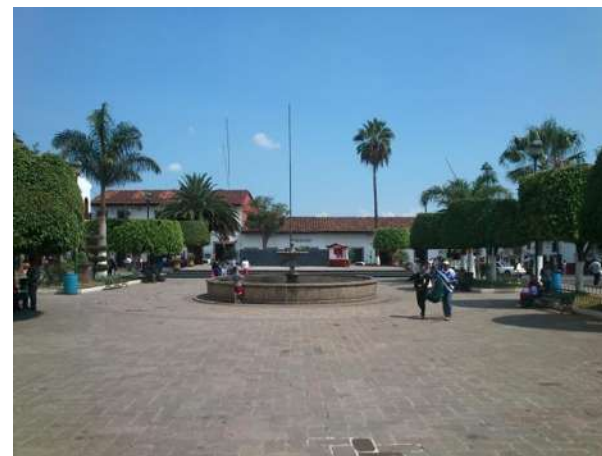
Imagen 72. Vista al sur de la Plaza Nicolás de Regules . Foto Ricardo Cruz Cornejo.

El mobiliario urbano consiste bancas de fierro, luminarias de farolas y cestos de basura de fierro. La plaza presenta problemas de mobiliario urbano requiere de la sustitución de cestos de basura y luminarias, no cuenta con paneles de información turística, sus jardines carecen de diseño y el arbolado no brinda el servicio de sombreado para los espacios de estar, mismo motivo por el cual se coloca un lona para cada evento cívico o celebración obstaculizando la vista a la catedral de San Gerónimo y causando mal aspecto en el entorno, el área de presídium se encuentra sucia y

carente de belleza requiere de un proyecto de rehabilitación.

- La explanada Nicolás de Regules: Cuenta con farol modelo tipo poste de una luminaria todas funcionan pero su estado de conservación está deteriorado, se propone la sustitución de las farolas y la necesidad de elaborar un proyecto de iluminación escénica para la jardinería de la plaza.

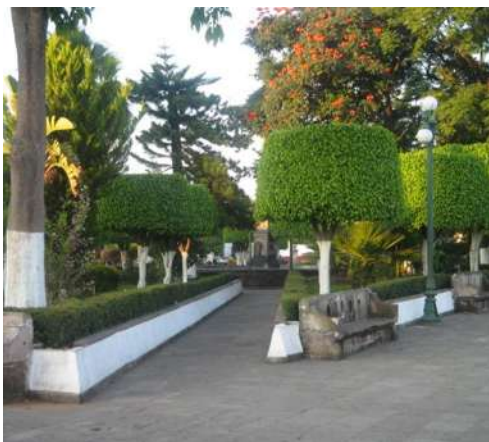
Imagen 73. Plaza Benito Juárez vista a la fuente y jardines desde un andador diagonal. Foto Ricardo Cruz Cornejo.

El mobiliario urbano consiste bancas de cantería y luminarias de farolas modelo tipo dragón de tres luces, carece de cestos de basura lo cual le representa un problema de limpieza, de lo demás la plaza presenta un diseño bastante confortable y un buen estado de conservación.

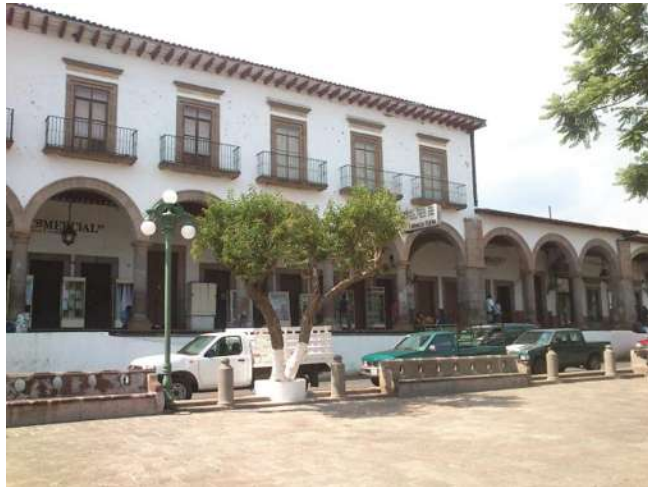
En la actualidad su estado de conservación es regular, presentan problemas en sus andadores por falta de mantenimiento en baldosas de cantería o piso de material discordante para el caso del Portal Galena. Se requiere de la aplicación del reglamento de toldos y anuncios publicitarios para el centro histórico, la denominación de pueblos mágicos genero un nuevo problema de ambulantes temporales que ofrecen artesanías que no corresponden a esta región, se puede apreciar portales y edificios modificados que no se integran al contexto en dos casos

específicos la presidencia municipal y el hotel Morelos ubicado en el portal Nicolás Romero, otro problema es el abandono de edificios, si bien en su origen las casas que conformaron los portales su uso fue habitacional las nuevas necesidades han provocado que estas edificaciones se conviertan en espacios subutilizados funcionando solo el área usable como comercio dejando abandono la parte destinada para casa habitación esto genera un rápido deterioro, de este problema es importante poner atención ya que al menos 5 propiedades anexas al portal lo presentan.

Imagen 74. Portal Galeana visto desde la plaza Benito Juárez. Foto Ricardo Cruz Cornejo.

Restauración de baldosas de cantería fracturadas uniendo las partes con adhesivo epóxico de acuerdo a las especificaciones del producto, para su posterior reutilización. Se debe verificar previamente la concordancia de las piezas fracturadas mismas que fueron registradas con anterioridad. Se limpiarán perfectamente con agua los bordes a unir entre sí, constatando que no existan elementos extraños que impidan la adecuada unión de los mismos. Una vez seca la superficie a consolidar, se aplicará la resina sintética (sikadur 32 o similar) en toda el área, manteniéndolas presionadas entre sí para posibilitar que la pieza recupere sus propiedades estructurales. (Verificar las recomendaciones del fabricante). Cuando la pieza a consolidar presente más de dos fracturas se debe eliminar para ser restituida por una nueva.

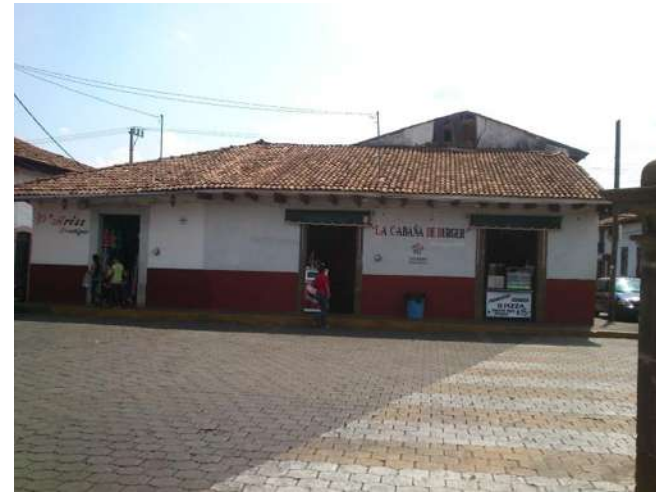
**Edificios:** En su mayoría todas requieren de un trabajo de mantenimiento con acciones de reparación menor principalmente de limpieza y un mínimo de casos de edificios discordantes que requieren de un proyecto de

integración o interpretación de la esencia de la arquitectura tradicional.

Imagen 75. Inmueble en esquina con la avenida Ignacio Zaragoza conocido como la cabaña. Foto Ricardo Cruz Cornejo.

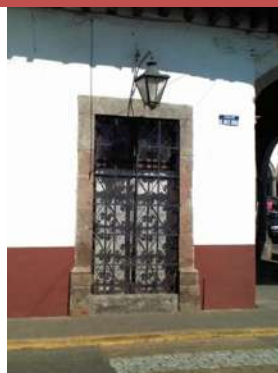
AD-012. Suciedad en elementos de cantería

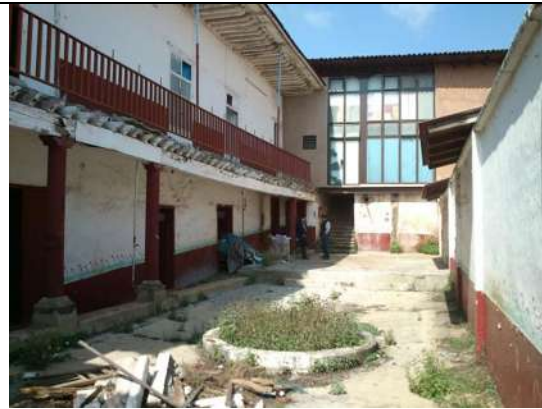
Imagen 89. Patio central del inmueble, en mal estado. Foto. Iriele Suárez González.

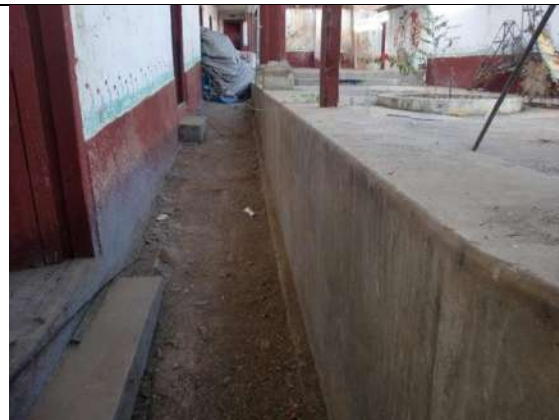
Imagen 94. Corredor, falta de piso de cantería. Foto. Iriele Suárez González.
