# **Mejoramiento de Imagen Urbana + Elementos Identitarios**

Acuitzio del Canje

Universidad Michoacana de San Nicolás de Hidalgo - Facultad de Arquitectura

Tesis para obtener el título de Arquitecto

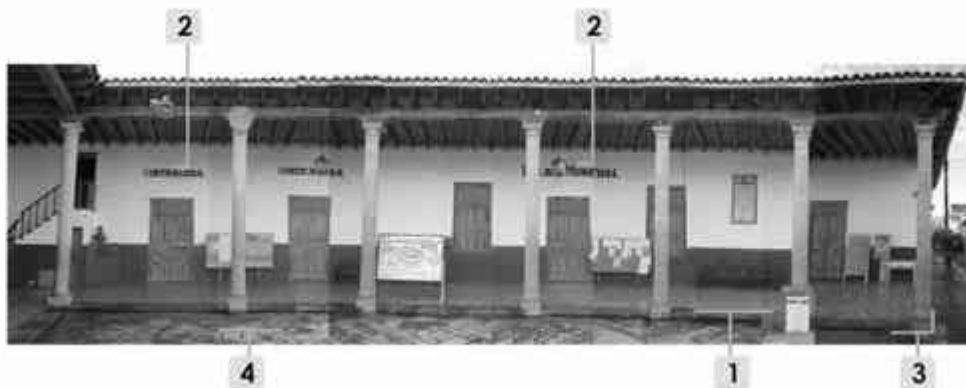
### **Larguillo – A (Portal Presidencia Municipal – sección Sur)**

## **Problemáticas**

1.- Piso del portal dañado  
2.- Rótulos no funcionales

3.- Falta de rampas

4.- Patio fisurado y sucio

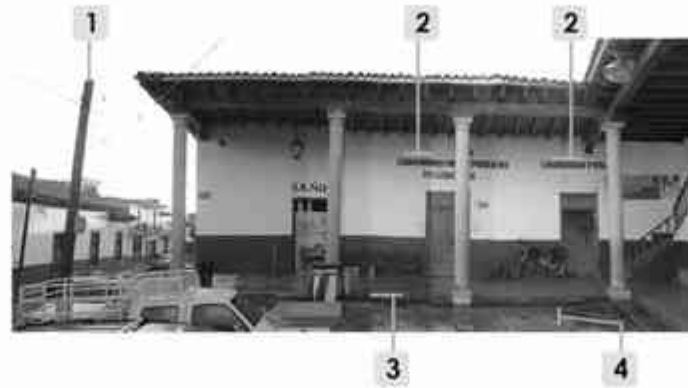
## Larguillo – 14 (Portal Presidencia Municipal – sección Este)

### Problemáticas

- 1.- Cableado eléctrico aéreo
- 2.- Rótulos no funcionales

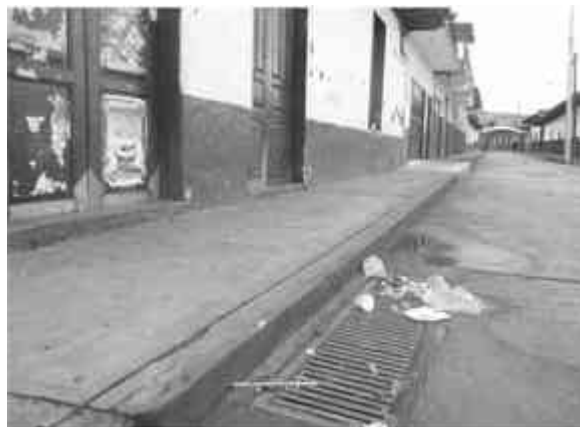
Fig. 100 Desorganización publicitaria, basura

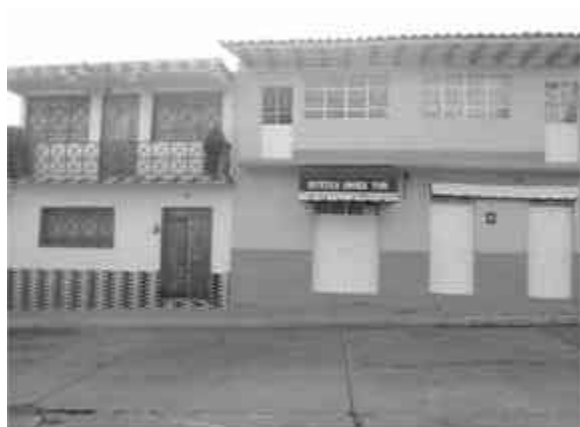
Fig. 103 Cambios de materiales y colores

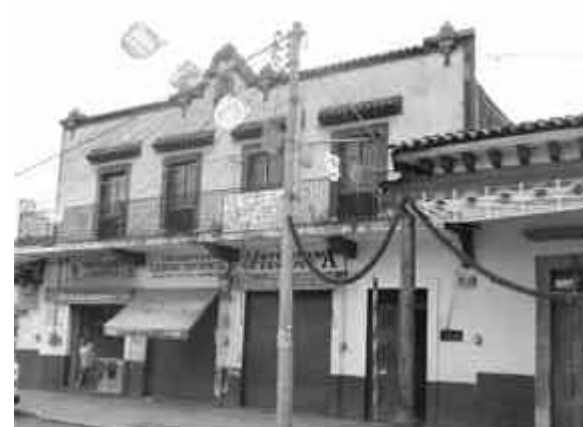
Fig. 104 Cambios formales y de materiales

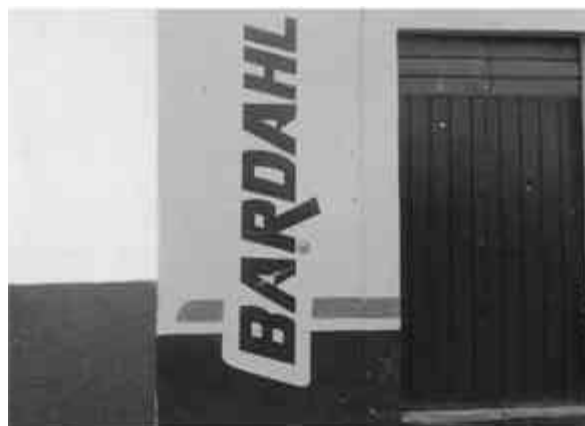
Fig. 105 Cambios de color, usos comerciales

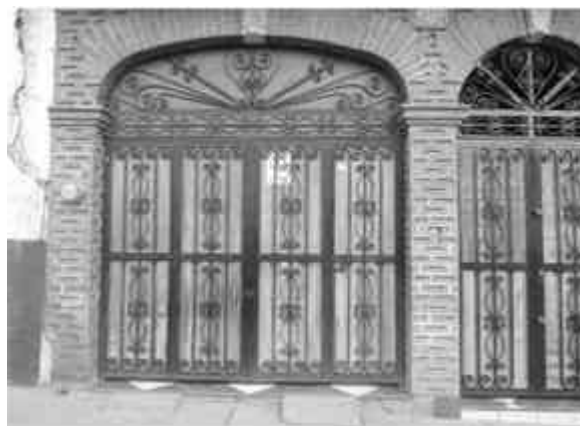
Fig. 106 Cambios formales y de materiales

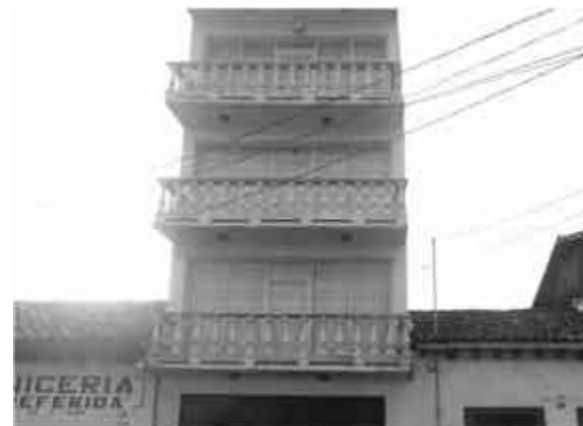
Fig. 107 Cambio de escala y materiales
